# A la collégiale de Sainte-Ursanne : deux aspects de la rénovation

A la collégiale de Saint-Ursanne

## Deux aspects de la restauration

*par G. Gerster et M. Hauser*

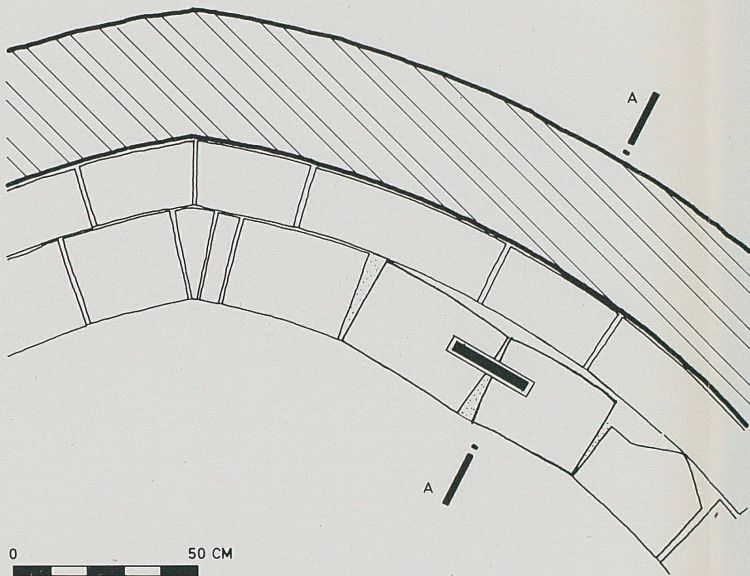
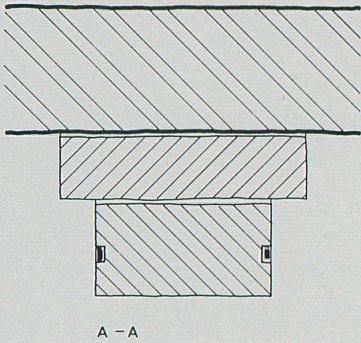
Or, l'échafaudage installé, il apparut que tous les arcs doubleaux du vaisseau central, sauf celui du fond du chœur, étaient déformés. Cette situation alarmante fut d'autant plus manifeste lorsque les restaurateurs<sup>1</sup> ouvrirent les joints et enlevèrent les anciennes réparations. Du côté sud de ces arcs, à un mètre environ de la brisure, un ou deux claveaux étaient même dangereusement déchaussés. La stabilité de tout le système des voûtes s'en trouvait compromise.

Ni le tremblement de terre de 1356 ni l'incendie de 1403 ne semblent être la cause de cette situation. Celle-ci s'explique plus probablement

par un affaissement des fondations méridionales de la collégiale actuelle, lesquelles étaient du reste certainement déjà celles de constructions antérieures. Au demeurant, les travaux de construction des voûtes, effectués dans la seconde moitié du XIII<sup>e</sup> siècle et au début du XIV<sup>e</sup> siècle, sont de moins bonne facture que ceux des parties inférieures, datées de la fin du XII<sup>e</sup> siècle ; les voûtes de la deuxième, de la troisième et de la sixième travées depuis l'ouest ont d'ailleurs déjà dû être refaites en gypse à la fin du siècle passé ou pendant les travaux de 1904-1906.

L'expert<sup>2</sup> mandé spécialement par la Commission fédérale des monuments historiques a estimé que les déformations constatées, fort importantes, nécessitaient une réparation prompte et soignée. Aussi les responsables des travaux consultèrent-ils un ingénieur<sup>3</sup> expérimenté dans la réparation des constructions anciennes, ainsi que l'Institut de conservation des monuments de l'Ecole polytechnique fédérale de Zurich<sup>4</sup>. Sur leurs conseils, il fut décidé d'injecter une colle spéciale<sup>5</sup> entre les claveaux et de refaire les joints principaux au moyen de mortier approprié<sup>6</sup> contenant du ciment blanc.

Fig. 1 — Un arc de la nef principale après réparation, vu de l'ouest et coupe.

On appliqua les mesures d'assainissement avec des précautions particulières. Ainsi, les joints ne furent d'abord reconstitués qu'à moitié, sur une seule face des arcs, et l'autre partie ne fut traitée qu'après durcissement suffisant de la première. Par sécurité, les voussoirs qui étaient sortis de la courbure originale de l'arc de manière manifestement trop dangereuse furent en outre fixés l'un à l'autre au moyen de crochets en acier inoxydable ; les points d'ancrage nécessaires à cet effet ne furent pas forés au compresseur, mais à l'aide de petites perceuses spéciales, pour éviter au mieux les vibrations. (*Voir fig. 1 et 2.*)

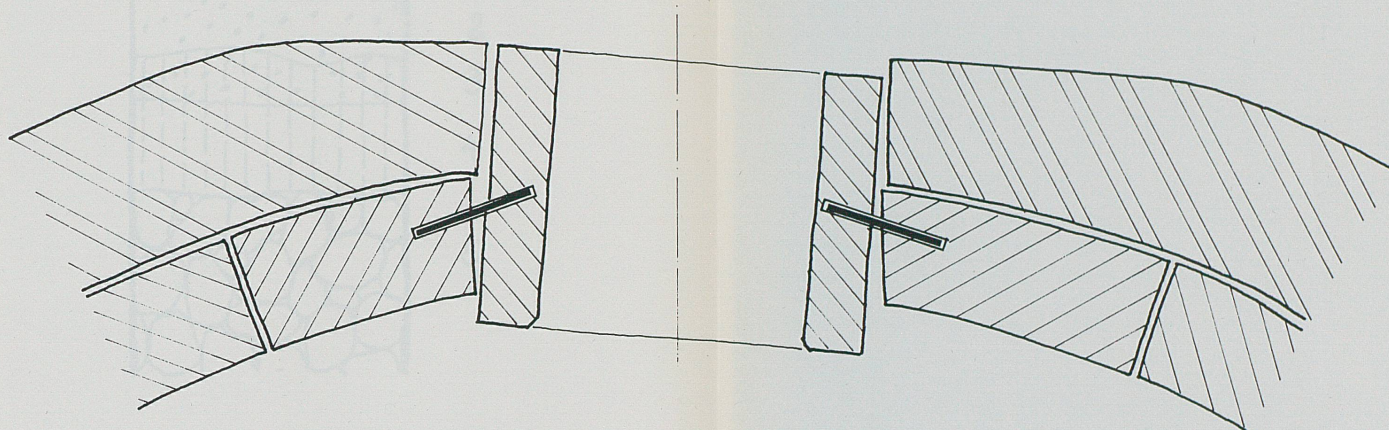
Fig. 2 — Clef de voûte d'une travée après la consolidation.

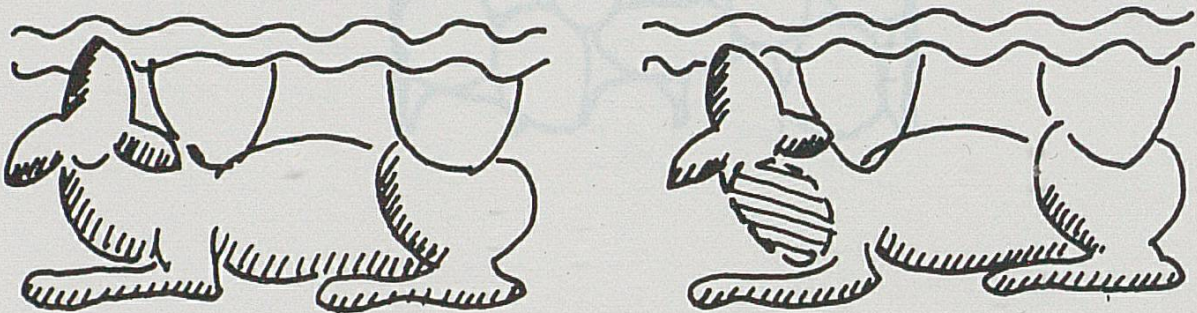
Un détail mérite d'être relevé. La tête de l'animal — vraisemblablement un chien — qui est aux pieds de la statue représentant saint Ursanne, dans la niche de droite, est tournée vers le haut, pour ainsi dire en direction de son maître. Comme elle avait été remodelée en ciment brun au XIX<sup>e</sup> siècle, les restaurateurs ont entrepris de l'enlever afin de la reconstituer au mortier de chaux. Ils se sont aperçus alors, sur la base des traces de polychromie normalement cachées, que cette tête était à l'origine tournée vers le bas, donc dans la direction de l'esplanade du portail<sup>13</sup>. Elle a cependant été reconstituée dans les formes qui lui ont été trouvées, faute d'indications plus précises. (*Fig. 4.*)

Fig. 4 — A gauche, le chien après l'intervention du siècle passé. A droite, le chien après le nettoyage; la cassure de l'emplacement de la tête originale est visible.

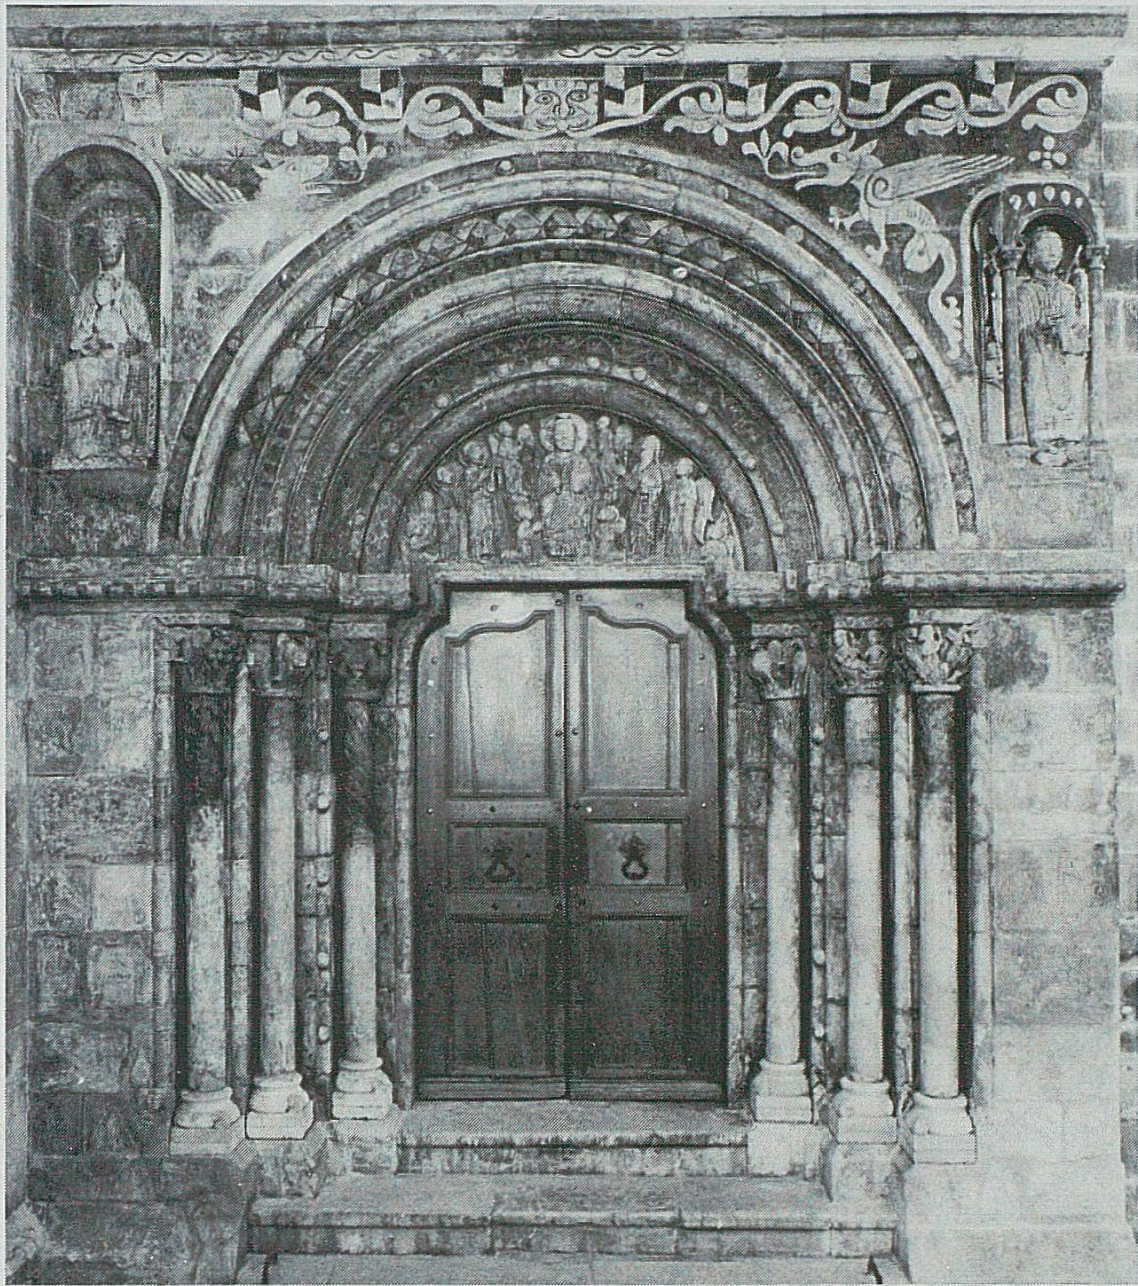
*Aspect après les travaux de conservation et de restauration de 1981-1982.*  
(Photo J. Bélat, Porrentruy.)
