BULLETIN DU CIMENT

OCTOBRE 1969

Décollement de la pellicule de ciment

Décollement de la pellicule de ciment considérée comme dégât d'un béton apparent. Cause de ce décollement et moyens de l'empêcher. Adhérence du béton au coffrage, mortier de ciment détérioré en surface, séparation prématurée du coffrage.

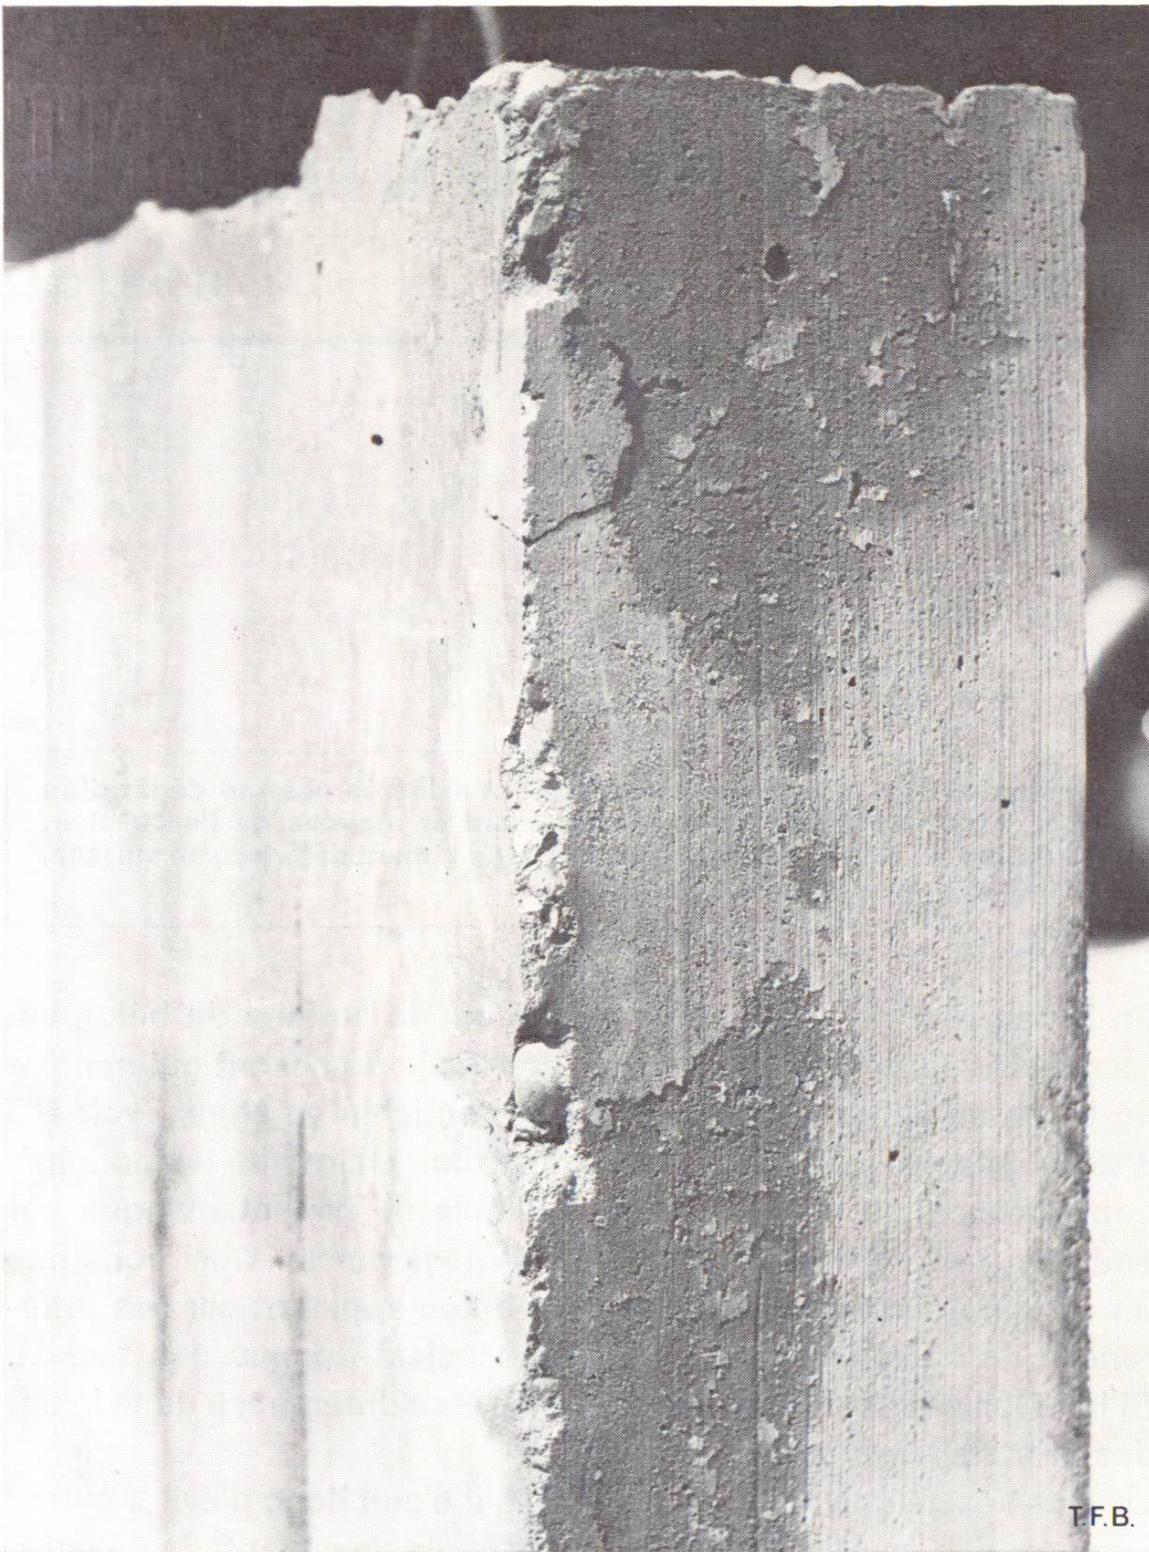
Fig. 1 Un décollement typique de la pellicule de ciment. Le gonflement d'une des planches du coffrage a repoussé prématurément l'autre. On constate alors également des dégâts de l'arête. Représentation schématique du phénomène à la figure 2 à gauche.

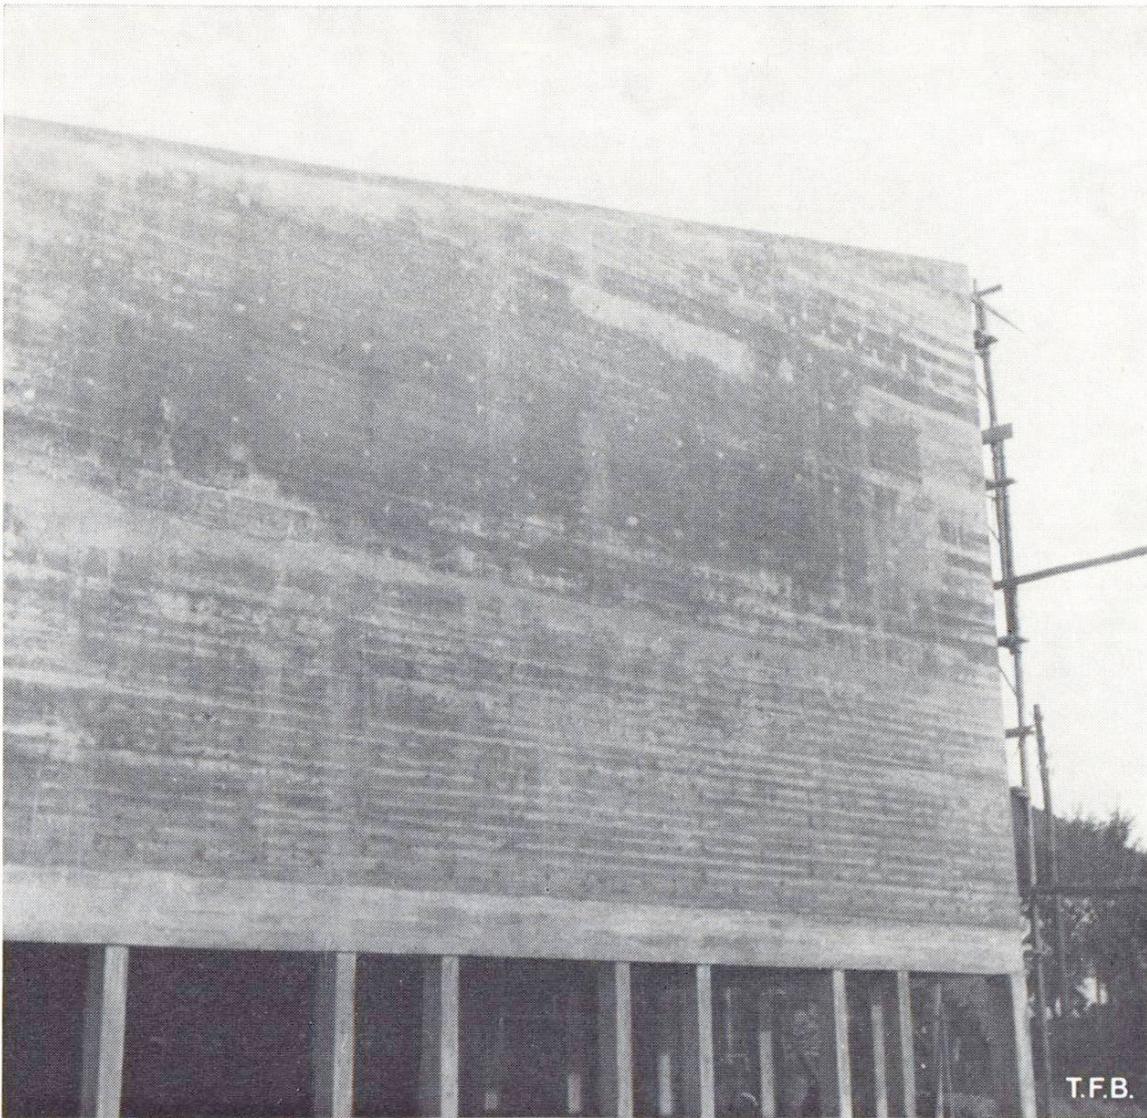
Fig. 3 Il est particulièrement difficile de réaliser une grande surface unie en béton apparent. Celle-ci est «tachée» par des décollements de la pellicule de ciment dus à des voilements du coffrage (fig. 2, au milieu) et dans la partie supérieure par des effets chimiques dus au bois de coffrage. Le coffrage avait été préparé trop longtemps à l'avance, mal conditionné et pas mouillé avant le bétonnage.

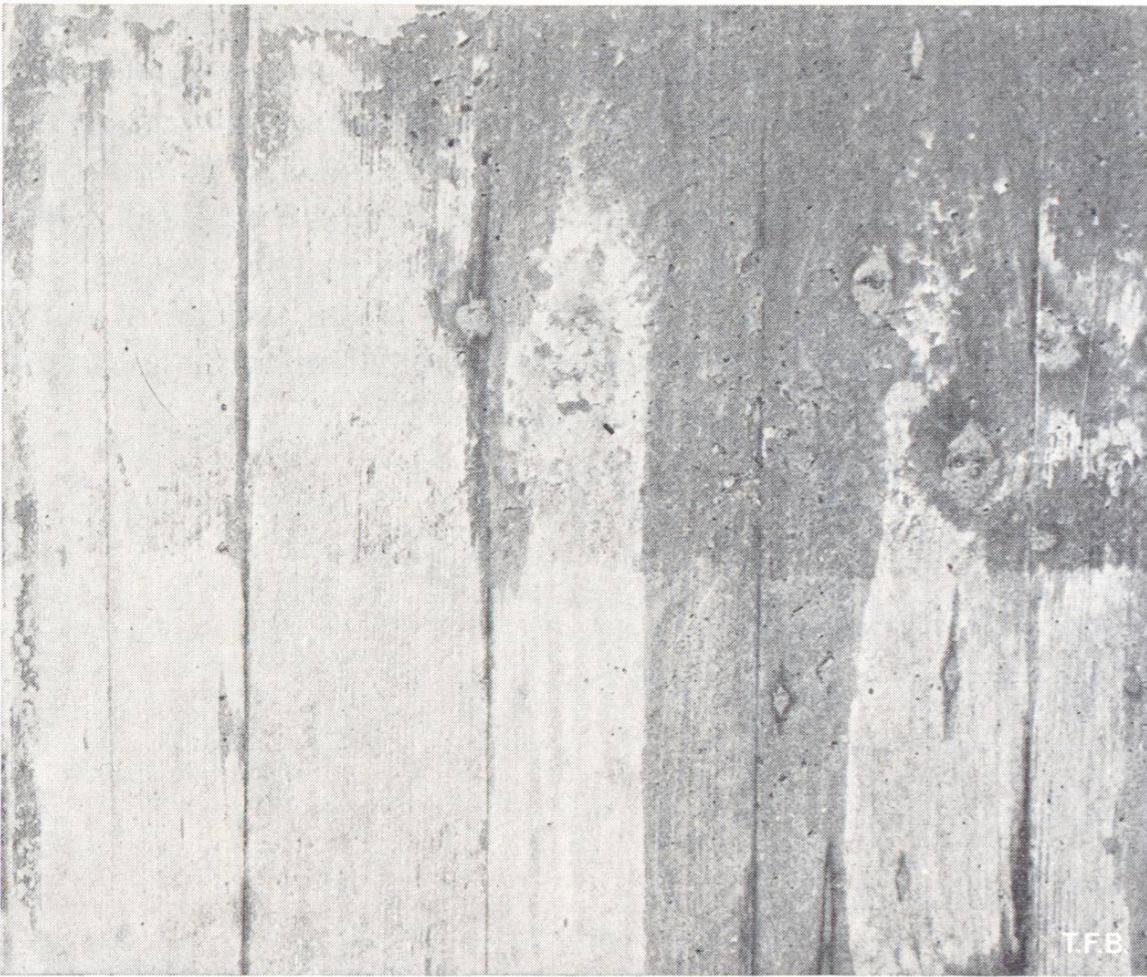
Fig. 4 Décollements de la pellicule de ciment dus à des voilements des planches de coffrage (3^e et 4^e planche à partir de la gauche; (représentation schématique à la fig. 2, au milieu). A la partie supérieure on remarque d'autres décollements dus à de légers glissements du béton le long du coffrage.

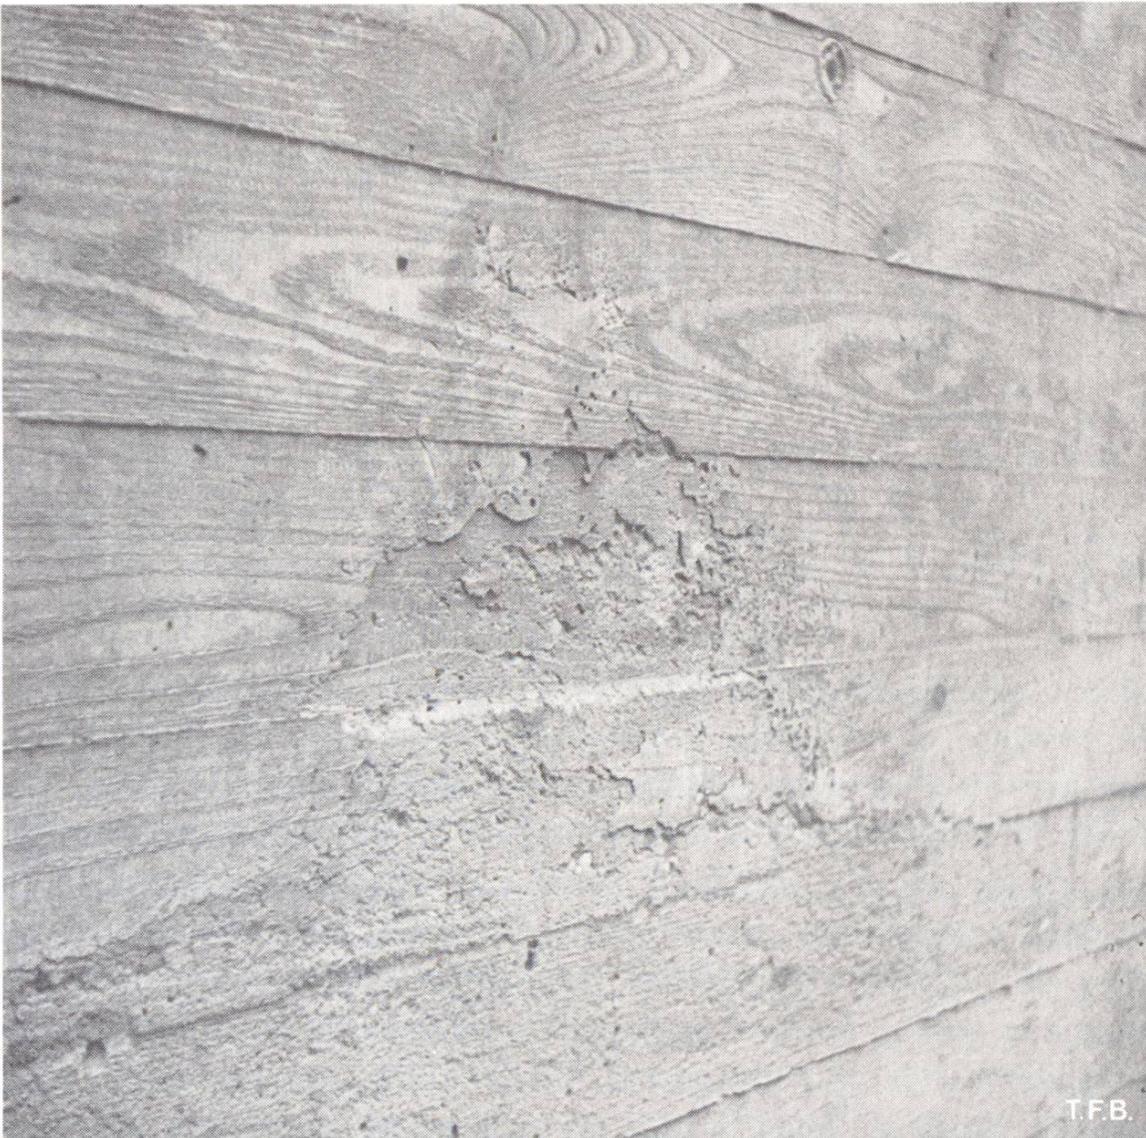
Fig. 5 Décollements étendus de la pellicule de ciment dus à des déplacements du coffrage lors de la mise en place et de la vibration de la couche suivante (coffrage mal étayé, éventuellement première couche mal vibrée).

6 suivantes, tassement du béton sous la pression de ces couches, coffrages mal étayés ou laissant fuir l'eau ou encore gonflement des coffrages. Les mesures préventives dans ce cas seront donc l'établissement d'un coffrage stable et étanche ainsi qu'une mise en place soignée du béton selon un programme bien établi. Il est important, par exemple, d'organiser le travail de telle façon que le temps s'écoulant entre la mise en place d'une couche et de la suivante ne soit pas trop long et que la postvibration de la couche précédente puisse se faire sans inconvénient.

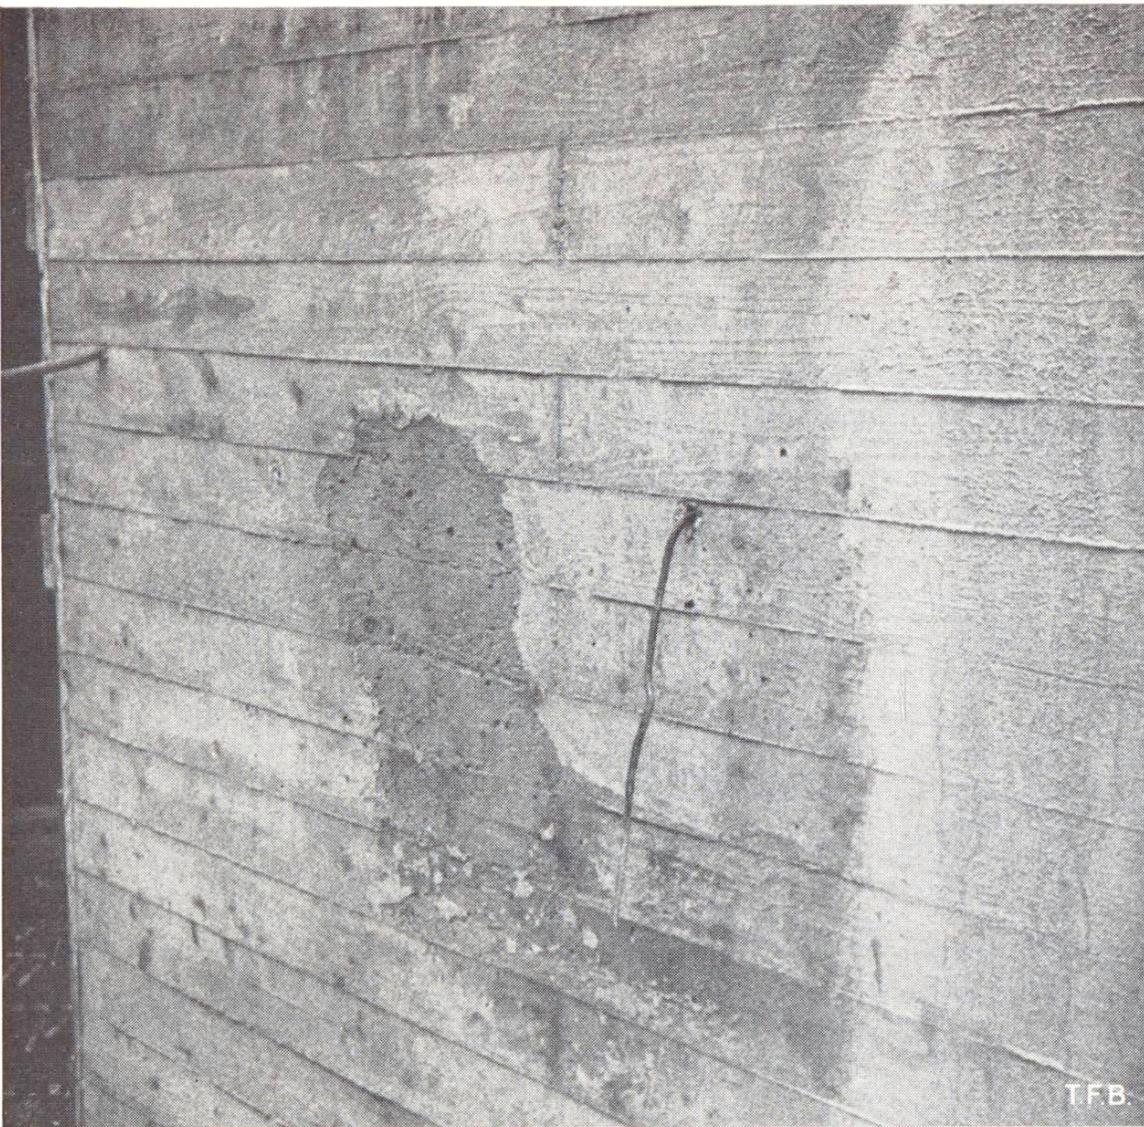
Fig. 6 Importants décollements de la pellicule de ciment dus à l'action du vibreur dans une couche déjà trop durcie.

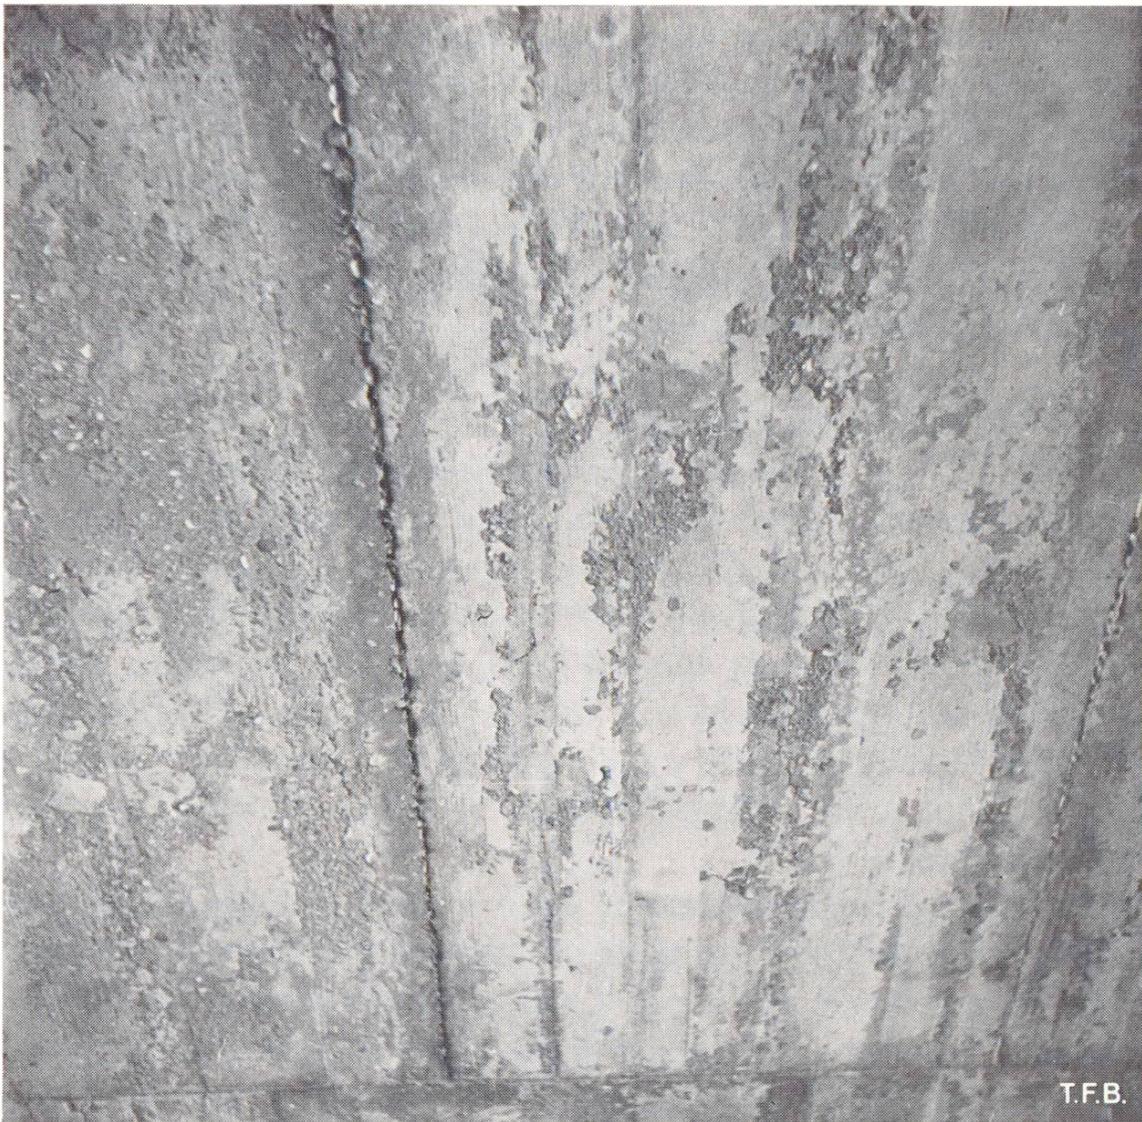
Fig. 7 Importants décollements de la pellicule de ciment à la face inférieure d'une dalle; ils sont dus à un affaiblissement du mortier par excès d'eau (ségrégation de l'eau à la surface du coffrage).
