Zeitschrift: **IABSE congress report = Rapport du congrès AIPC = IVBH  
Kongressbericht**

## **Echecs dans la construction soudée**

G. DE CUYPER

Ingénieur en chef, Directeur des Ponts et Chaussées, Bruxelles

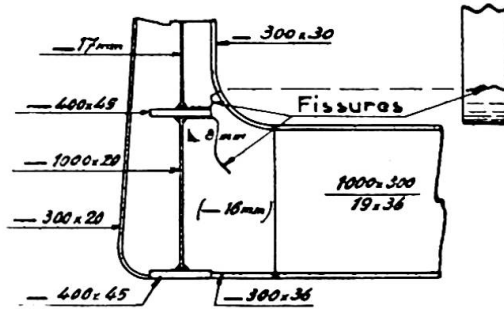
Nature de l'accident : fissuration d'une âme de raidisseur de montant.

Facteurs probables : parachèvement insuffisant des surfaces découpées. — Ecouissage. — Vieillessement accéléré par la soudure. — Tensions de retrait résultant de la fixation d'une pièce mince, de dimensions réduites, présentant des angles vifs rentrants, sur des éléments rigides par leur épaisseur.

Fig. 3. Fissuration de l'âme du raidisseur d'un montant par suite d'un mauvais parachèvement.

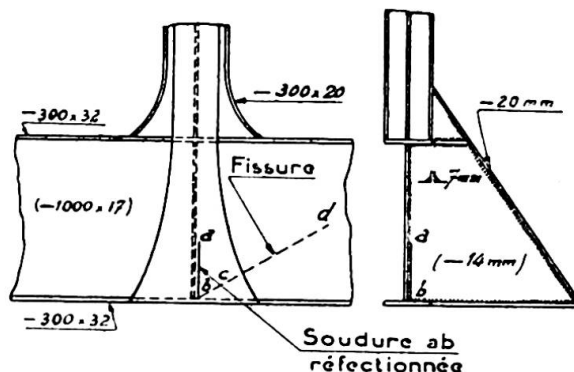
Nature de l'accident : fissuration de l'âme d'une membrure inférieure (suivant c-d) lors de la réfection d'une soudure a-b.

Facteurs probables : température très basse, diminuant la résistance du métal de base aux

Fig. 4. Fissuration de l'âme d'une membrure inférieure lors de la réfection d'une soudure.

ruptures sans déformation et provoquant une trempe du métal déposé.  
— Tensions résiduelles de retrait dans un élément mince, fixé par soudure à des éléments épais et rigides. — Tensions de retrait perturbatrices, introduites par une réfection de la soudure.

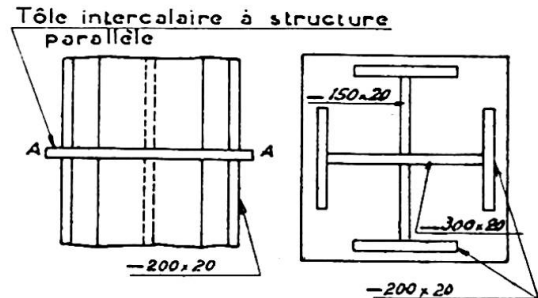
Nature de l'accident : lors de la soudure des cordons d'angle supérieurs, la structure feuilletée de la tôle intercalaire est apparue.

Facteur probable : tensions de retrait disloquant la structure feuilletée de la tôle intercalaire.

Fig. 5. Apparition de la structure feuilletée de la tôle intercalaire lors de la soudure des cordons d'angle supérieurs.

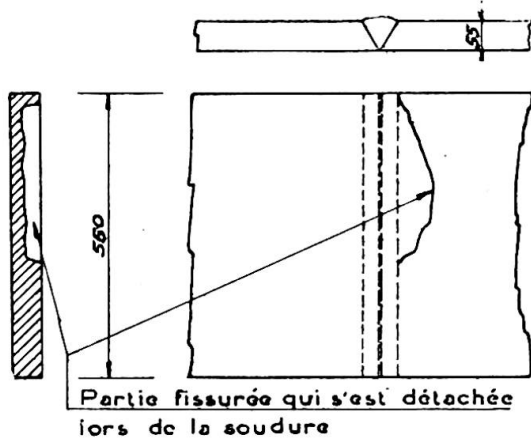
Nature de l'accident : fissuration d'un large plat, qui s'est produite après l'exécution complète de la soudure bout-à-bout.

Facteurs probables : tensions résiduelles importantes, dues à l'importance de la soudure et du bridage — Acier à gros grain de surchauffe d'une fragilité exceptionnelle. — Feuilletage avec fissures microscopiques, non constaté lors de l'usinage.

**Fig. 6.** Fissuration d'un large plat à la suite de l'exécution d'une soudure bout-à-bout.

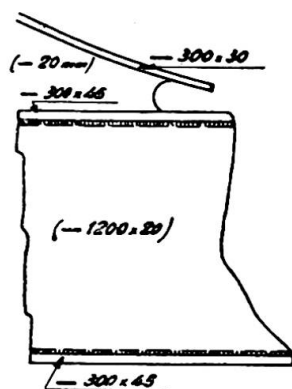
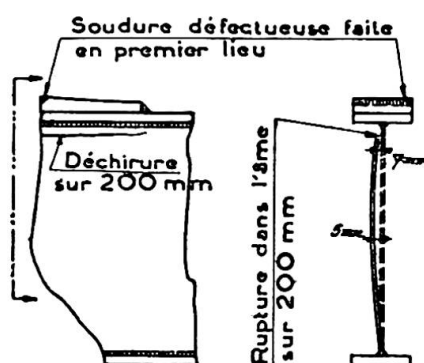
Fig. 9. Rupture d'une membrure inférieure de pont.

Nature de l'accident : rupture d'une membrure inférieure de pont.

Processus probable de la rupture : la soudure, reliant la patte d'attache à la semelle courbe avait été faite en dernier lieu. Elle transformait la base du montant en un véritable tendeur. Cette soudure présentait des défauts, notamment à la racine, parce qu'elle n'avait pas été reprise au dos. La rupture de ce tendeur a provoqué une sollicitation brusque de la membrure sous-jacente.

Facteurs probables : tensions résiduelles importantes dans la soudure de la patte d'attache. — Défauts d'entaille, fissures dans cette soudure. — Métal peu apte par sa nature et ses dimensions à résister aux ruptures sans déformation et aux défauts d'entaille. — Défauts, fissures et sollicitation polyaxée des soudures au collet de la membrure inférieure.

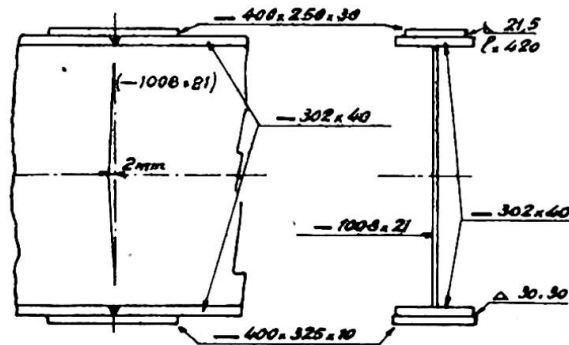
Nature de l'accident : fissure dans une soudure en X de l'âme d'une membrure inférieure de pont.

Facteurs probables : la soudure des semelles rigides de forte épaisseur ayant été faite en premier lieu, il en est résulté des tensions résiduelles importantes lors de la soudure en X de l'âme. — La soudure de l'âme, faite en montant, présentait des défauts à l'enracinement.

Fig. 10. Fissure dans une soudure en X de l'âme d'une membrure inférieure de pont.

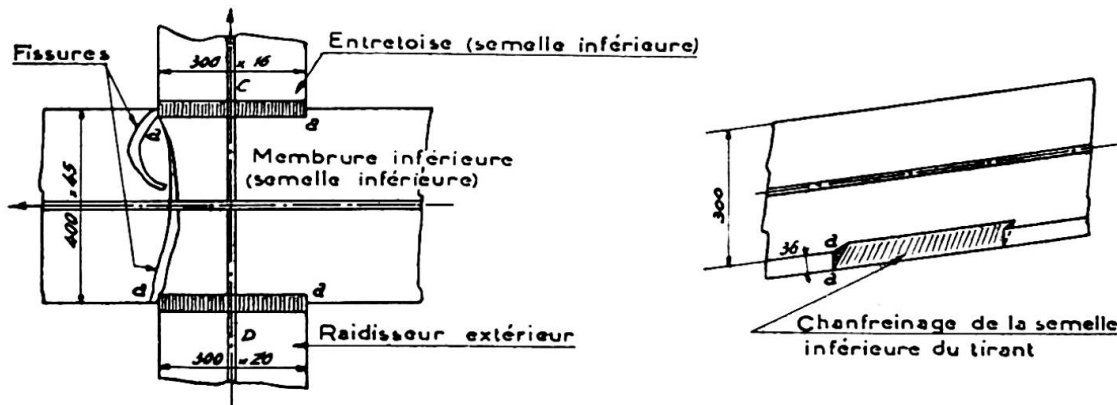
Fig. 11. Rupture de la semelle inférieure de la membrure inférieure du pont.

Nature de l'accident : fissure issue de la soudure raccordant la semelle inférieure de l'entretoise à la semelle inférieure de la membrure formant tirant.

Facteurs probables : soudure à faible volume, à l'intersection à angle vif de deux éléments tendus et soumise à un état de tension double. — Le chanfrein en V, terminé par deux faces verticales à angle vif, constituait une entaille donnant lieu à des pointes de tension et à des amorces de rupture. — Soudures défectueuses, principalement à leurs extrémités. — Température exceptionnellement basse, diminuant la résistance du métal aux ruptures sans déformation.

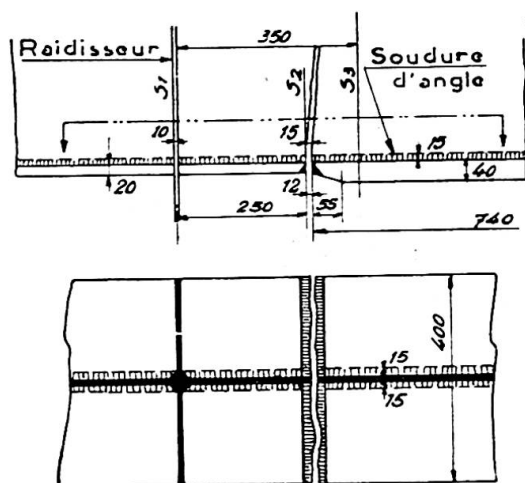
Nature de l'accident : fissure dans la semelle inférieure tendue d'une poutre à âme pleine. Rupture sans déformation. La soudure de la semelle avait été faite avant la soudure d'angle reliant l'âme à la semelle.

Facteurs probables : 1. passage trop brutal d'une épaisseur à l'autre, d'où concentration locale des tensions; 2. fixation des raidisseurs à l'âme et aux semelles ayant provoqué des tensions résiduelles; 3. défaut probable dans les soudures d'angle, soumises à des tensions polyaxées.

Fig. 12. Fissure d'une semelle inférieure tendue d'une poutre à âme pleine.
