Pylône autoportant endommagé par suite d'un accident (Luxembourg)

11. Pylône autoportant endommagé par suite d'un accident (Luxembourg)

Expertise: Administration des Ponts et
Chaussées, Luxembourg
Bureau d'ingénieurs-conseils
Schröder & Associés,
Luxembourg

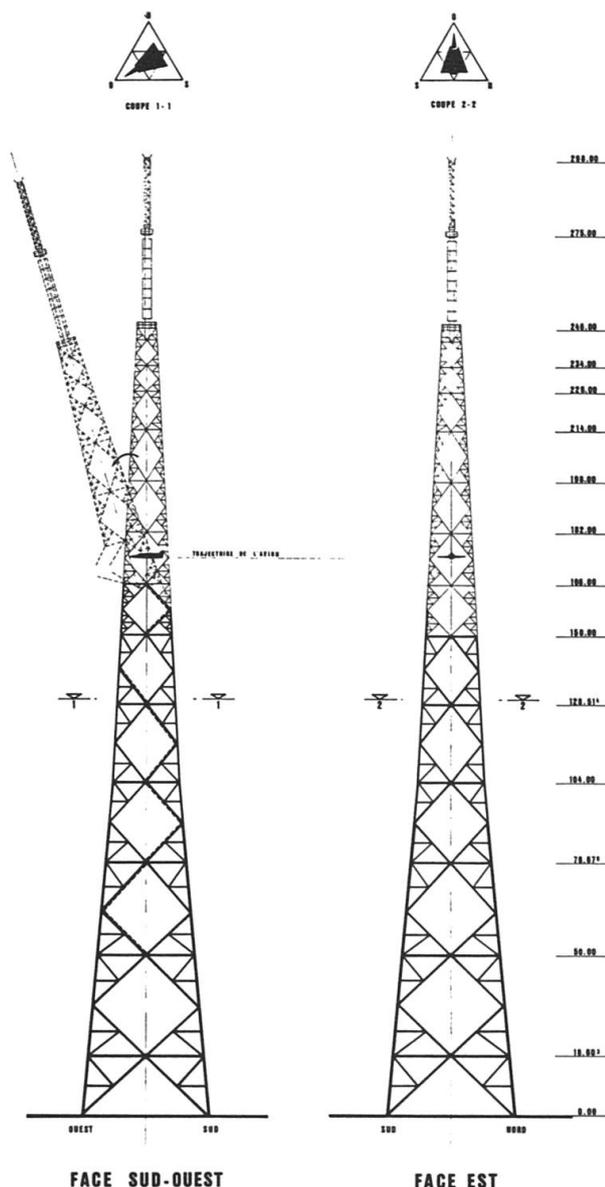
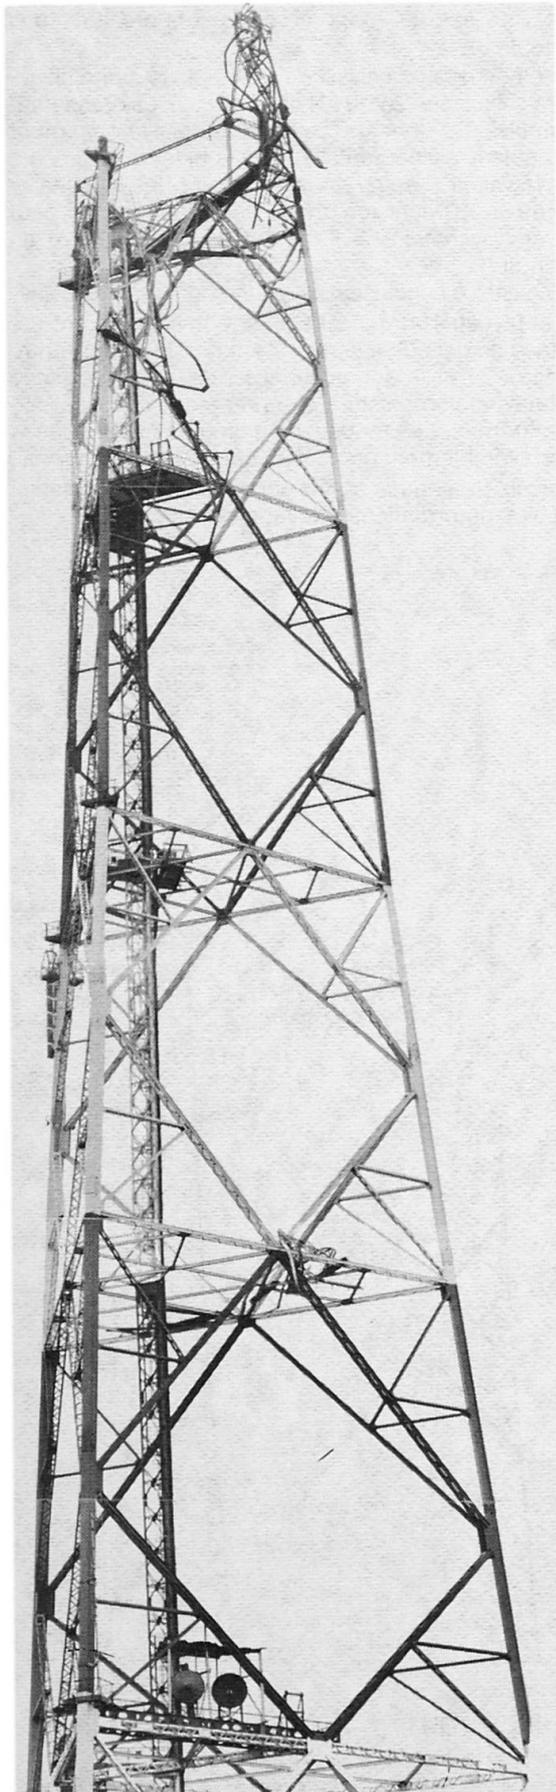
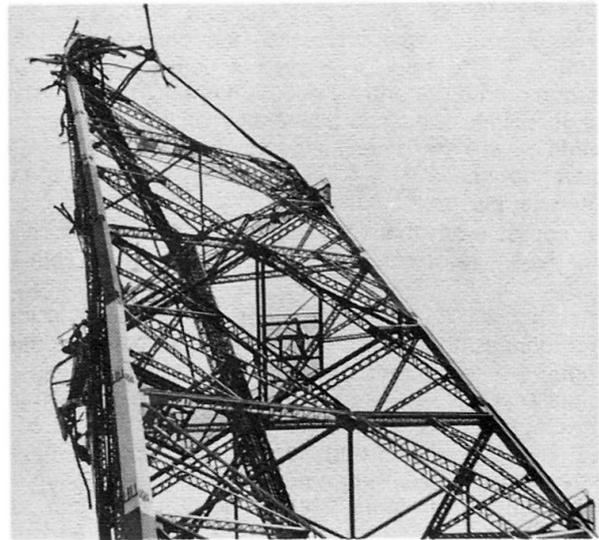
Entre le niveau 166 et 150 seulement 7 barres ont été sollicitées au-delà de la limite élastique de l'acier. Entre le niveau 139 et le sol, aucune barre n'a été sollicitée plus défavorablement que sous les conditions de services extrêmes. Les fondations n'ont pas été sollicitées plus défavorablement que sous l'effet d'un vent normal. Les calculs théoriques donnaient ainsi une confirmation aux faibles déformations relevées sur site.

- barres restées en place après l'accident
- barres ayant reçu des sollicitations sévères lors de l'impact
