# Reprise en sous-œuvre du pont de Travers et construction des murs de berge

Zeitschrift: **Bulletin technique de la Suisse romande**

## REPRISE EN SOUS-ŒUVRE DU PONT DE TRAVERS ET CONSTRUCTION DES MURS DE BERGE <sup>1</sup>

par D. BONNARD, ingénieur, professeur à l'Ecole polytechnique de l'Université de Lausanne  
et P. SCHINZ, ingénieur-adjoint au Département des travaux publics, Neuchâtel

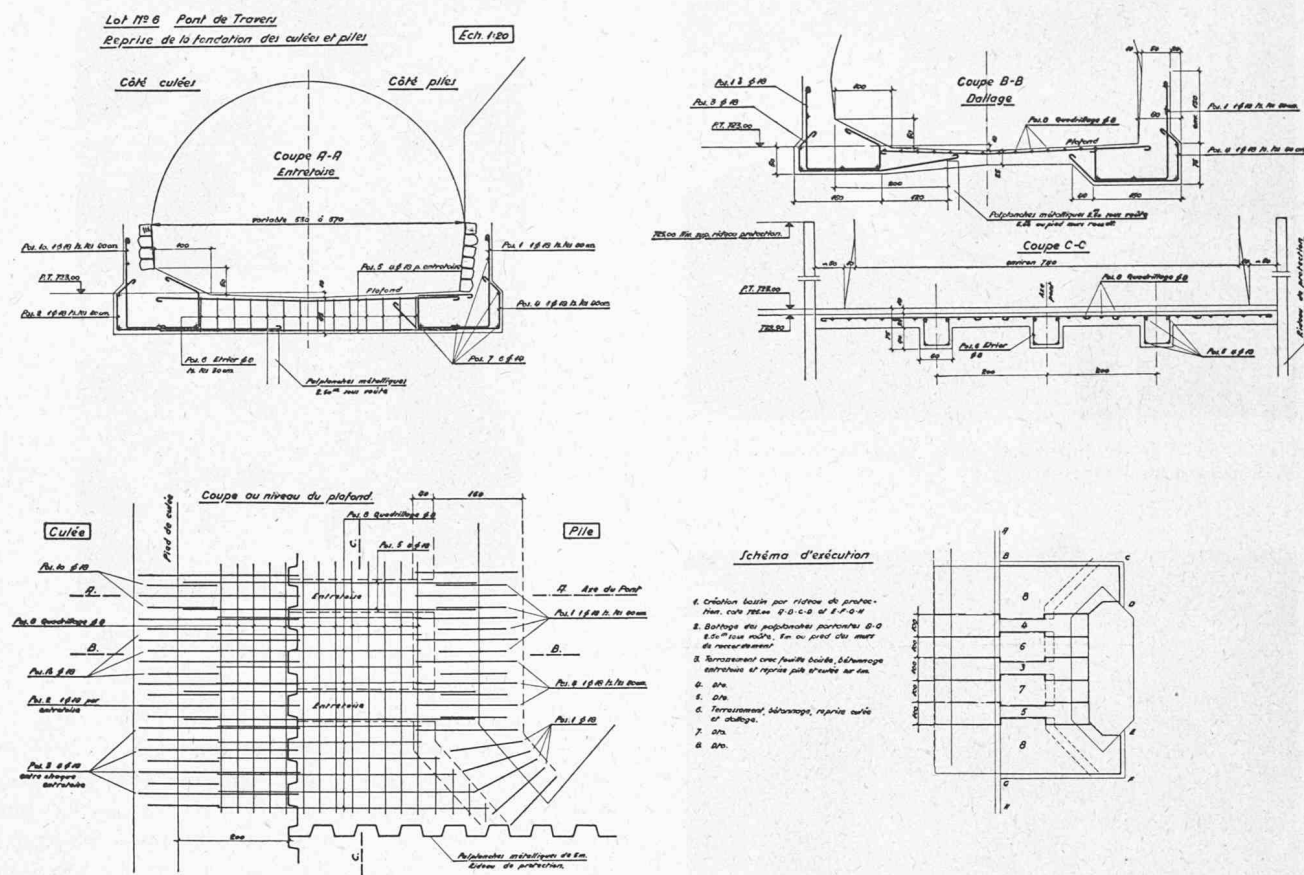
Fig. 7. — Reprise en sous-œuvre des piles du pont de Travers.

1. Renforcement de la cohésion de l'ensemble du pont avant tout travail en sous-œuvre. La maçonnerie était fortement disloquée, fissurée, des moellons étaient déjà partis ou complètement déchaussés.
2. Réaliser un état nouveau sans surcharger le sol par une répartition plus large des charges.
3. Parer dans la mesure du possible au danger de reflux des argiles pendant l'exécution, condition entraînant un travail par brèches.
4. Prévenir également dans la mesure du possible le tassement inégal des piles, d'où nécessité d'exécuter rapidement le travail et de le poursuivre linéairement d'une rive à l'autre.
5. Protection des travaux pendant l'exécution, une crue pouvant survenir à n'importe quel moment.

La figure 7 donne schématiquement les différentes étapes du travail qui consistait, une fois l'ouvrage consolidé par injections, à relier les piles par un radier renversé.

1. Création du bassin de travail par rideau de protection en palplanches métalliques.
2. Battage des palplanches en bois de 2,50 m, destinées à empêcher les reflux et liées au radier.

- 3, 4 et 5. Terrassements avec fouille boisée, bétonnage des entretoises et reprise piles et culées sur 1 m.  
6, 7 et 8. Même travail pour le solde des culées et piles, complément du dallage.

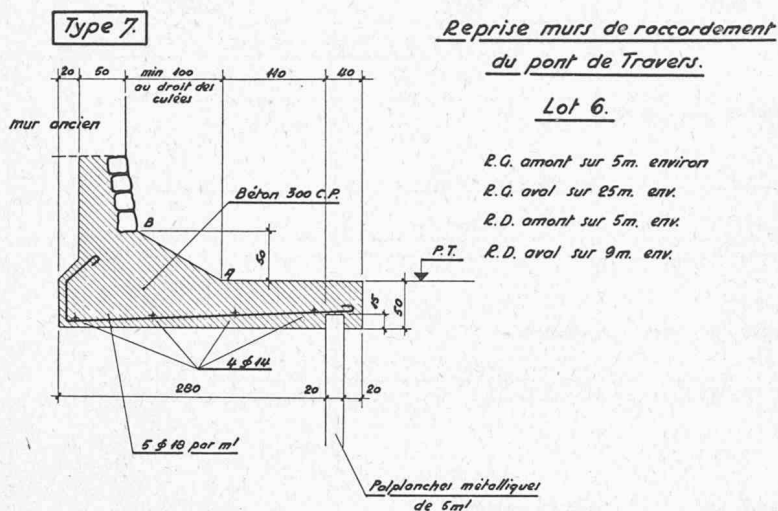
Fig. 13. — Reprise en sous-œuvre des murs au droit des culées.

sur une large semelle de 3,20 m, semblable en tous points à celle de la reprise en sous-œuvre des piles du pont (fig. 13).

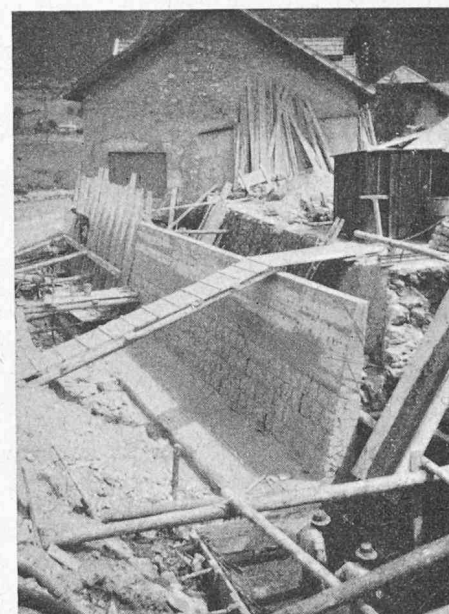
Fig. 14. — Construction de mur type 9.

Le même principe a été également utilisé pour la construction des murs nouveaux, types 9 (fig. 14) et 11 (fig. 15 et 16), avec utilisation de palplanches bois ou de palplanches métalliques. Le corps du mur, soit un mur à nervure, pour les hauteurs supérieures à 3,50, soit un simple mur en L pour des ouvrages plus petits. Les observations des tassements de ces différents ouvrages sont portés sur les graphiques « Observations » (fig. 18).

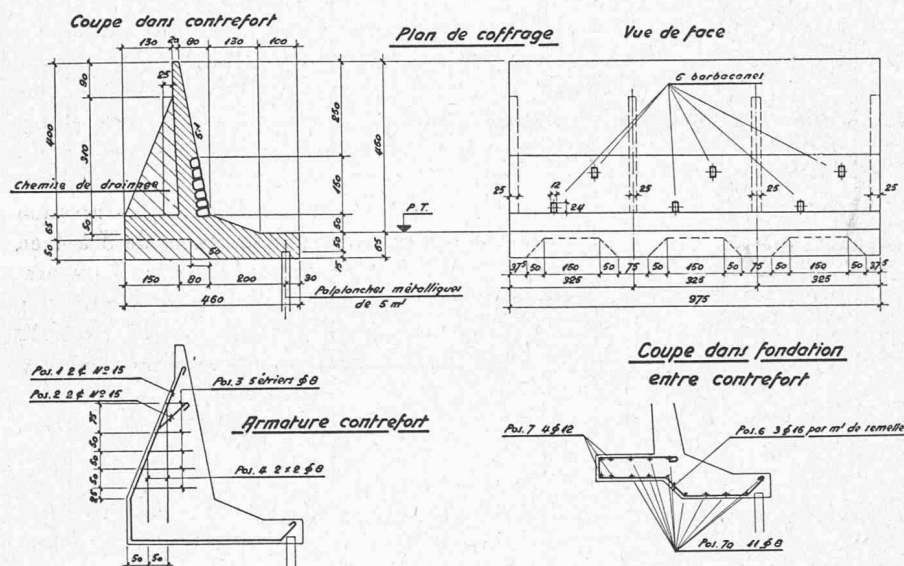
Fig. 15. — Mur à contrefort type 11.

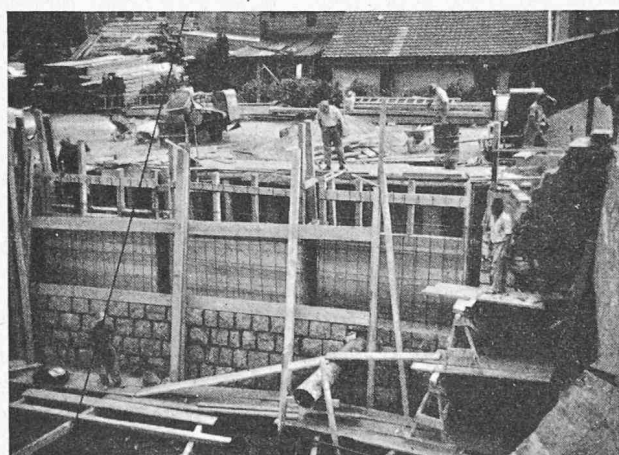
Fig. 16. — Coffrage mur à contrefort type 11.

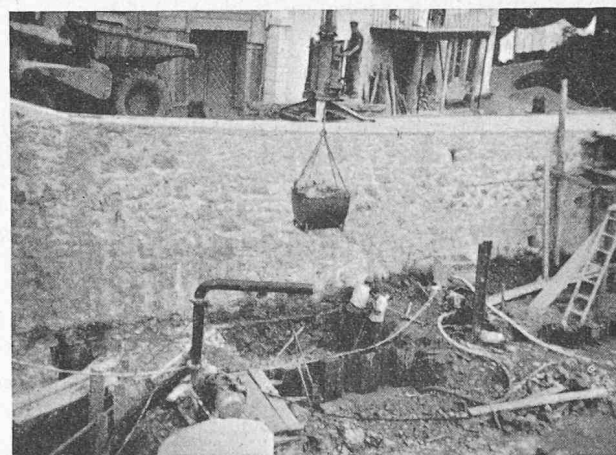
Fig. 17. — Construction de la butée de protection du mur Jeanneret.

Pour l'immeuble et le mur Jeanneret, où le pied du mur a été simplement protégé par un bloc de butée en béton armé, appuyé sur un rideau de palplanches métalliques, les tassements ont atteint 18 mm sur l'immeuble et sur le mur.

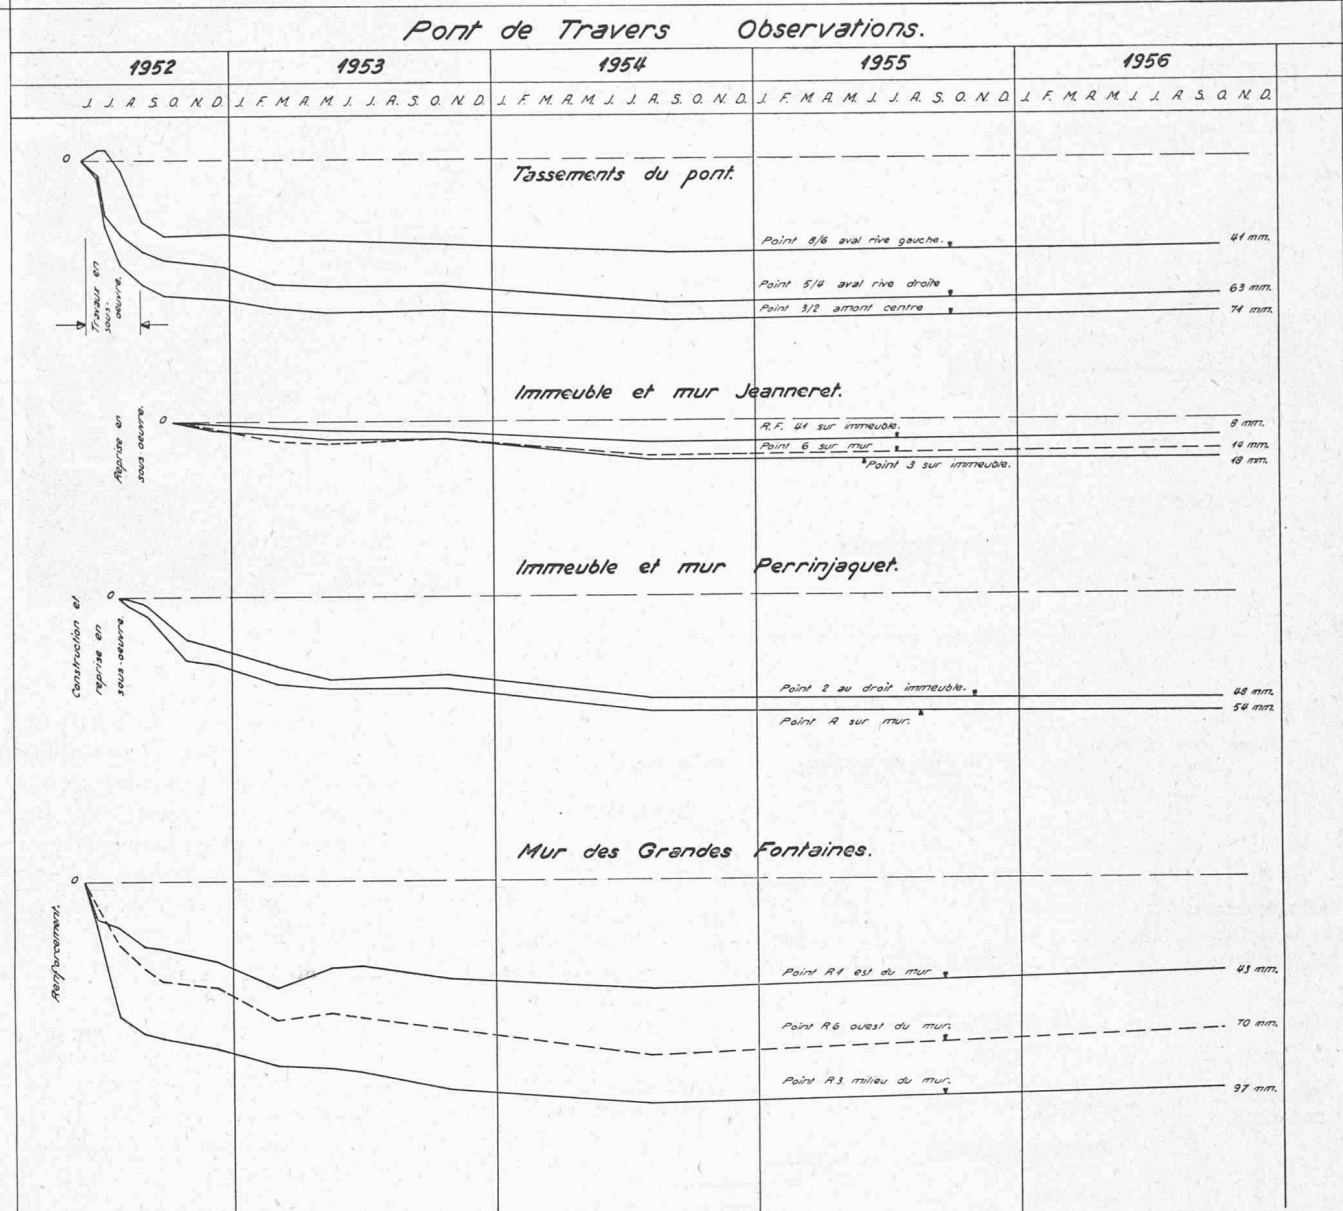
Fig. 18. — Graphique des tassements de quelques points caractéristiques des différents ouvrages.

En ce qui concerne les tassements, les calculs faits selon la méthode du professeur Haefeli et sur la base de l'étude géotechnique du Laboratoire de Lausanne, laissaient prévoir un tassement de 9 cm. Pendant les trois premiers mois, des observations ont été faites sur chaque voûte à l'amont et à l'aval. Elles sont encore poursuivies, à intervalles évidemment de plus en plus espacés. Elles ont donné des tassements de 35 à 62 mm pour les trois premiers mois. Quatre ans après l'exécution des travaux, elles sont de 41 à 71 mm. L'ouvrage est pratiquement stabilisé.

de 51 à 54 mm, selon les points. Sur le mur de soutènement au droit de l'immeuble scierie Perrinjaquet, les points observés donnent 52, 48 et 47 mm.

Enfin pour le mur des Grandes Fontaines, à l'amont du pont rive gauche, mur qui a subi de gros tassements et déplacements en cours de construction et qu'il a fallu contrebuter par des gabions et un perré, les observations donnent des tassements de 43 à 97 mm. Certains points semblent s'être relevés par la suite.
