# Les chaussées de ponts - dégâts et réparations

# Les chaussées de ponts — dégâts et réparations

par Friedrich Kilcher, Soleure et Michel Fouvy, Cully

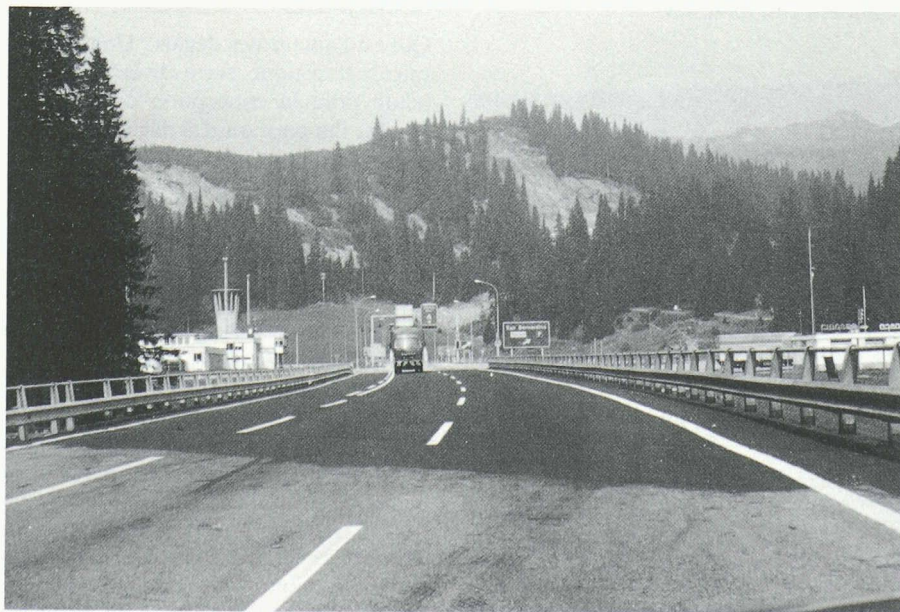
Fig. 1. — Pont ayant subi une réfection et chaussée intacte.

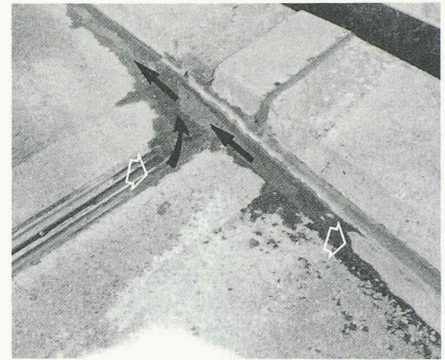
Fig. 4. — Joint de dilatation avec apparition d'eau sur le revêtement et aux raccords. Le raccord au joint de dilatation a déjà été réparé avec de l'asphalte coulé.

- là où il y a infiltration et concentration d'eau dans le revêtement (fig. 4 et A);
- dans les zones où le compactage du revêtement est insuffisant (par exemple, raccords entre pistes, inégalités du béton, raccords des lés d'étanchéité, etc.; fig. C6, C7 et A);
- lorsque le mélange est pauvre en bitume (dès le début ou en raison d'un désenrobage; fig. A3 et B3);
- avec les revêtements de type S, plus durs mais plus cassants, dont la résistance à l'usure est censée être supérieure (fig. B).

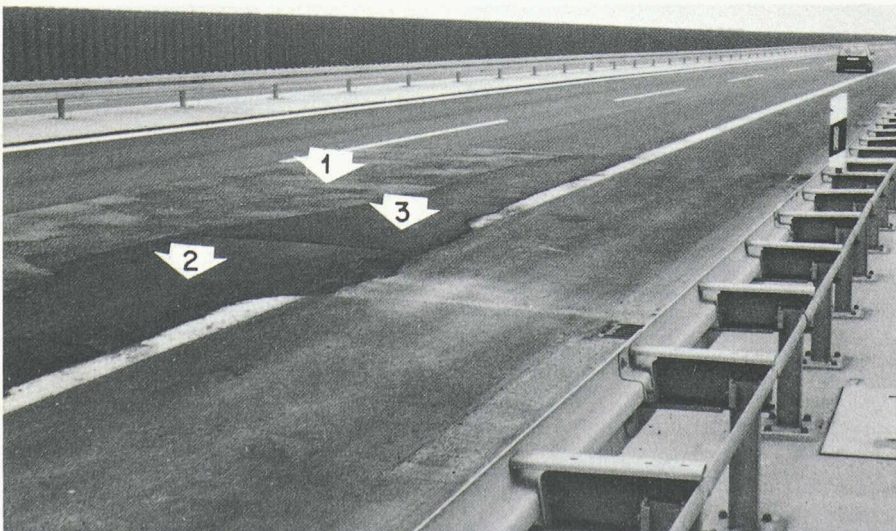
Fig. 3. — Tapis hydrocarboné récemment posé sur un viaduc d'autoroute. Cinq mois après sa mise en service, ce revêtement compte déjà trois «générations de réparations».

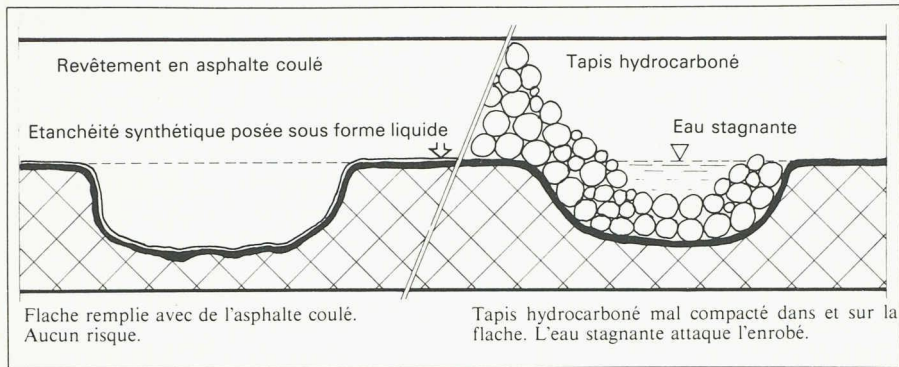
Fig. 5. — Influence des flaches du béton sur le revêtement.

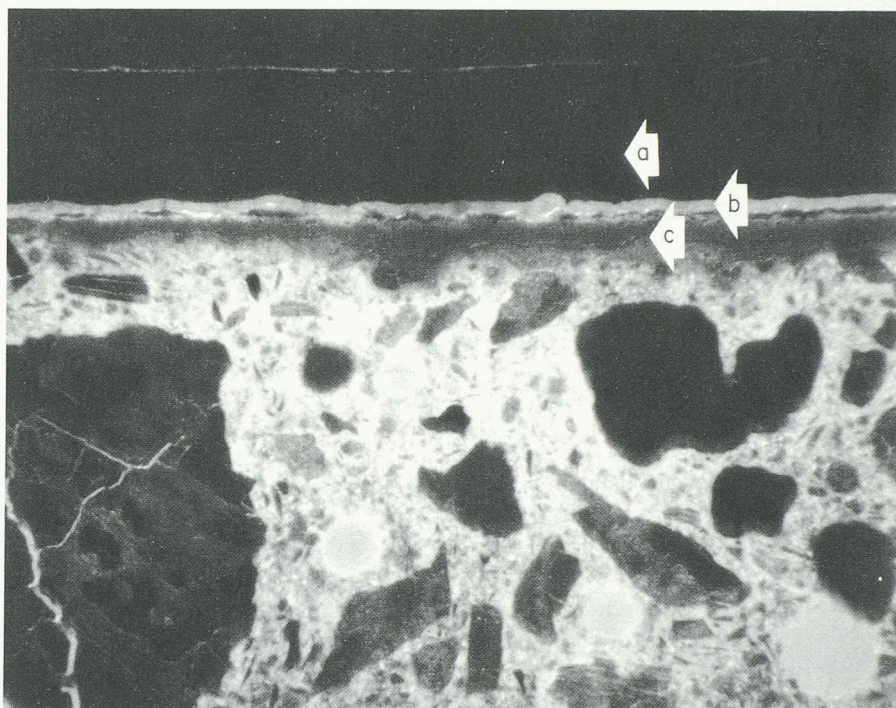
Fig. 7. — Echantillon de lame mince polie (échelle 50:1); a) étanchéité synthétique sous forme liquide à base d'élastomère; b) couche intermédiaire; c) primer dans la zone supérieure du béton.

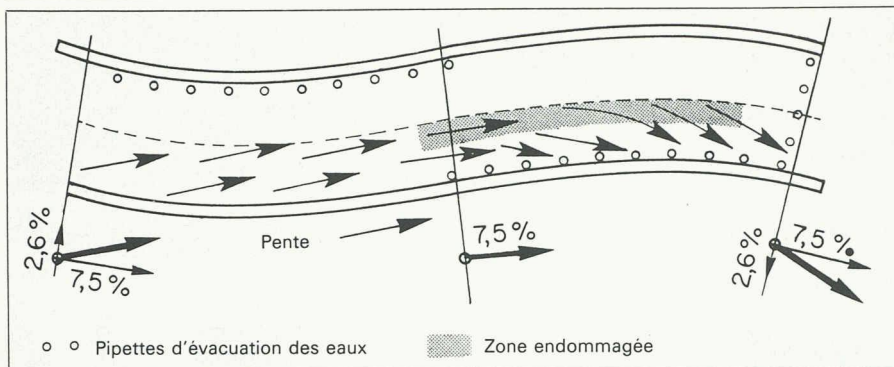
Fig. A1. — Représentation schématique de l'emplacement des pipettes et du sens d'écoulement de l'eau dans le revêtement.

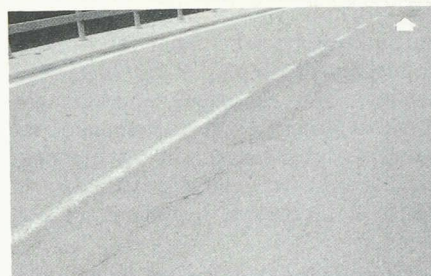
Fig. A2. — Dégât au revêtement avec fissures du tapis hydrocarboné dues à la poussée. Les teneurs en vides de la partie du revêtement endommagé s'élevaient à: 5,1-7,5% (volume) dans la couche d'égalisation; 4,0-7,4% (volume) dans la couche d'usure. (La flèche indique l'endroit où l'on a prélevé un échantillon; cf. fig. A3.)

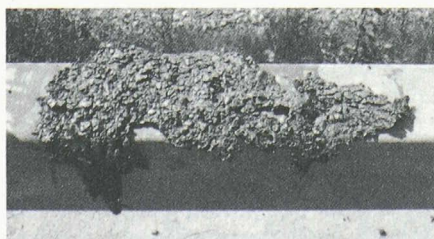
Fig. B5. — L'étanchéité qui a été enlevée, avec le béton qui y adhère (à l'envers).

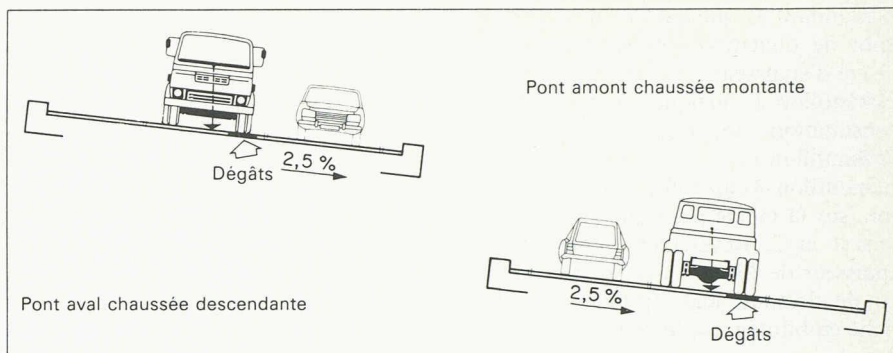
Fig. B1. — Coupe en travers schématique indiquant l'emplacement des dégâts. Les endroits endommagés (signalés par des flèches) se situent sous la roue supportant la charge maximale.

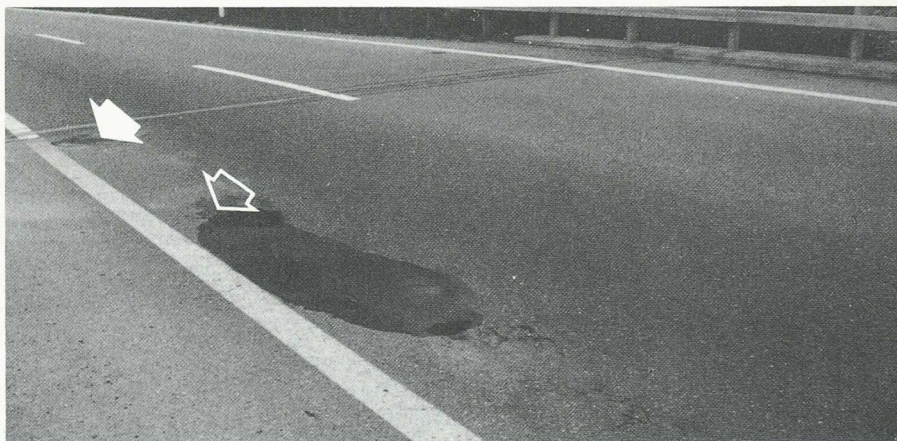
On constate souvent de gros dégâts juste à côté des joints de dilatation qui ne se trouvent pas au même niveau que la chaussée. Les vibrations du pont et des véhicules peuvent accélérer le rythme du «martelage». La dégradation, le tassement et le compactage local (et les inégalités qui en résultent) augmentent à nouveau l'effet des chocs et sont des phénomènes fréquents (fig. B2).

Fig. B2. — Vue en direction du joint de dilatation inférieur où un trou provoqué par des chocs a été réparé; l'échantillon 1 a été prélevé dans cette zone à l'avant de la réparation longitudinale du revêtement.

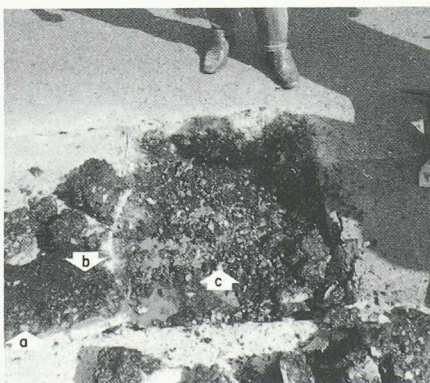
Fig. B3. — Echantillon 1: le revêtement en enrobé, d'une épaisseur totale de 11 cm, a sa couche inférieure désenrobée (a). Sur les faces de rupture, le bitume se détache du gravillon (b). L'étanchéité est recouverte de gravillon désenrobé et d'eau stagnante provenant du revêtement (c).

Echantillon 1: quelques mètres après le joint de dilatation: revêtement fissuré, 11 cm d'épaisseur.

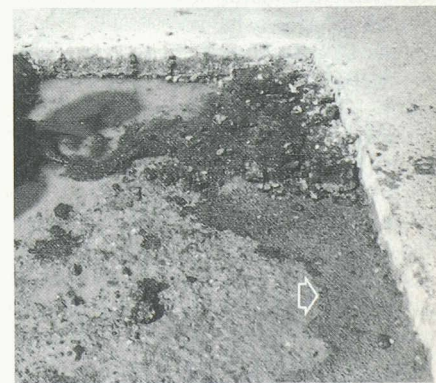
Fig. B4. — Echantillon 1: le revêtement a été enlevé. L'étanchéité se détache, avec une couche de béton qui lui adhère et qui mesure jusqu'à 8 mm d'épaisseur. Les bords droit et gauche de l'étanchéité adhèrent fermement au béton (flèche). Eau stagnante au point le plus bas.

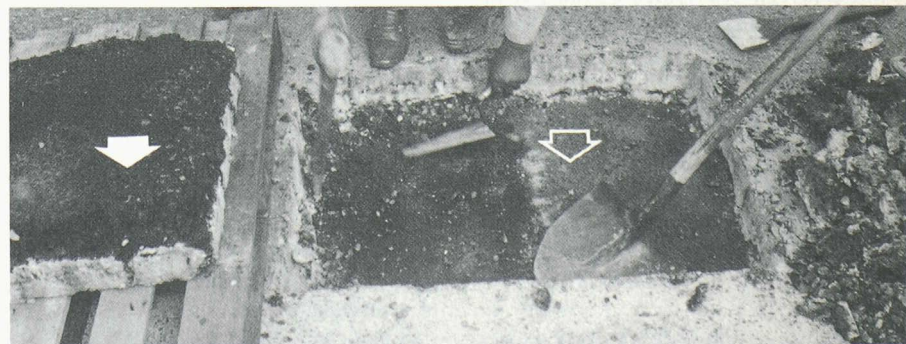
Fig. B6. — Echantillon 3: le revêtement peut pratiquement être enlevé en bloc et sans être endommagé (épaisseur 13 cm). Au-dessous, l'étanchéité est intacte. De plus, elle adhère encore fermement au béton. On ne constate aucun enduit d'accrochage entre l'étanchéité et le revêtement.

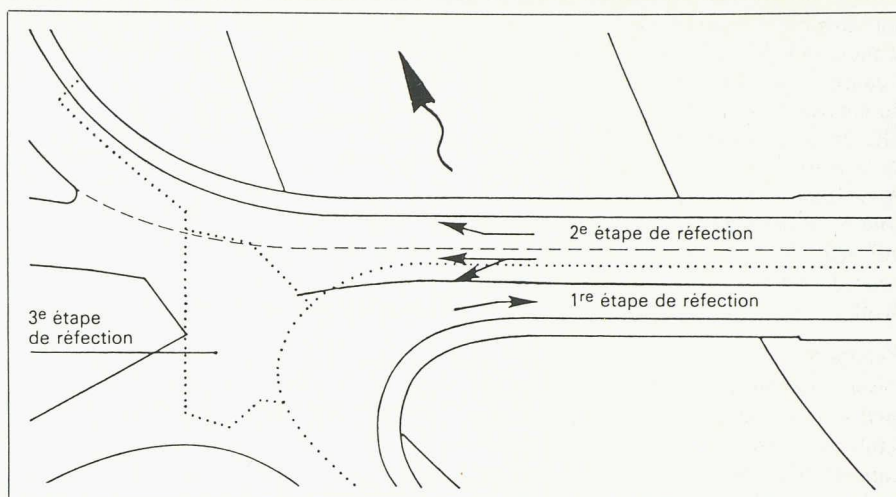
Fig. C1. — Plan schématique avec voies de circulation et charges dues au trafic: à gauche, transport lourd de gravier, au centre, trafic lourd avec arrêt avant le carrefour, à droite, voie empruntée par un trafic faible avec accès généralement libre vers la droite. Numérotation des étapes des travaux de réfection.

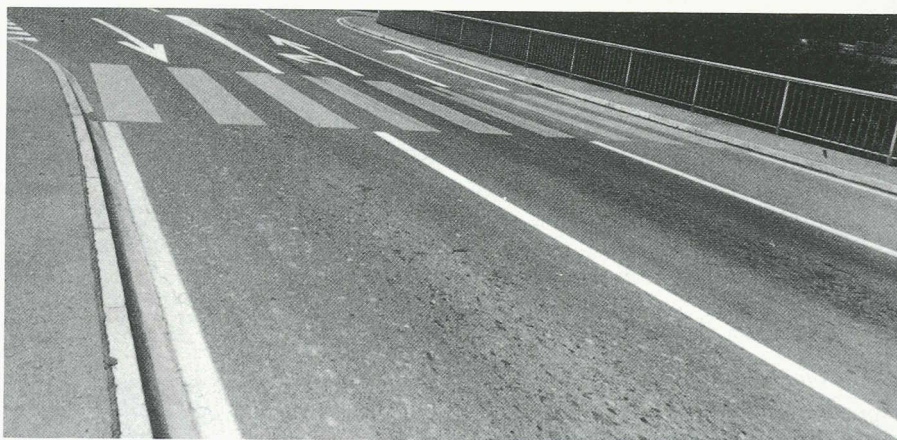
Fig. C2. — Vue d'ensemble en direction du carrefour. Cf. fig. C1 pour le commentaire.

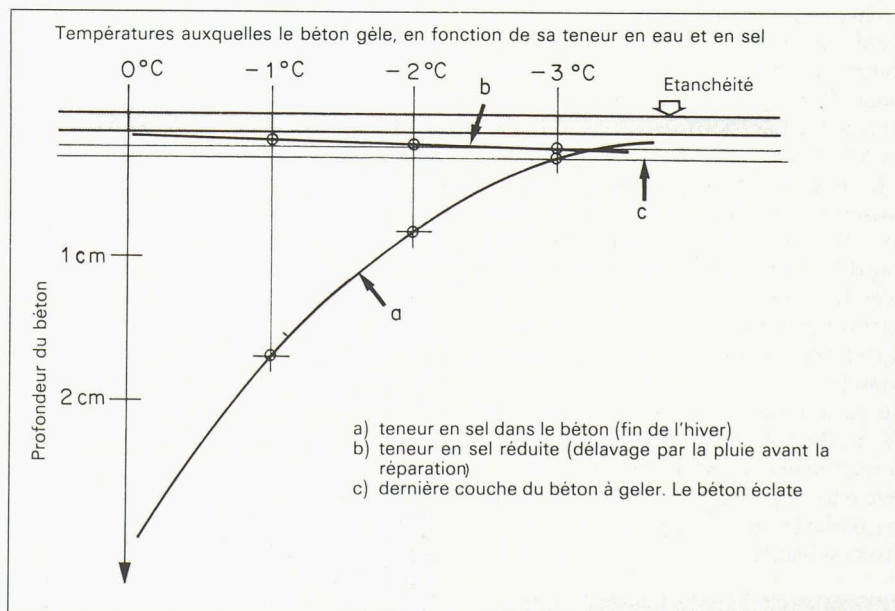
Fig. C3. — Schéma présentant la formation du gel en fonction de la courbe de la teneur en sel dans le béton.

Le graphique C3 présente une explication possible de l'apparition de la fissuration du béton parallèlement à l'étanchéité lors du premier gel au début de l'hiver. Avant la réparation du revêtement, le sel a pénétré pendant des années dans le béton jusqu'à la profondeur représentée par la courbe a). En été, la pluie a partiellement délavé le sel de la surface du béton jusqu'à quelque 2-5 mm de profondeur, selon la courbe b). Le béton mouillé et imbibé d'eau salée a gelé sous l'étanchéité, et cela depuis le haut et le bas en fonction de sa teneur en sel et de l'abaissement de la température, jusqu'au point où cette teneur était la plus élevée, soit à 3 mm de profondeur environ. Lorsque l'eau a gelé dans cette zone c), son expansion a été empêchée par la glace qui l'enserrait en dessus et en dessous, ce qui a obligé le béton à éclater à cet endroit.

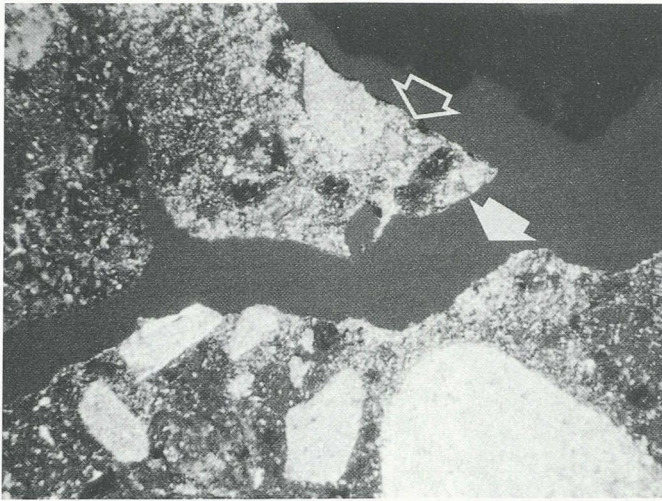
Fig. C4. — Echantillon prélevé dans la zone du revêtement endommagé; l'étanchéité n'adhère déjà plus, des fissures faïencées sont visibles à la surface du béton. lame mince (éch.: 30:1).

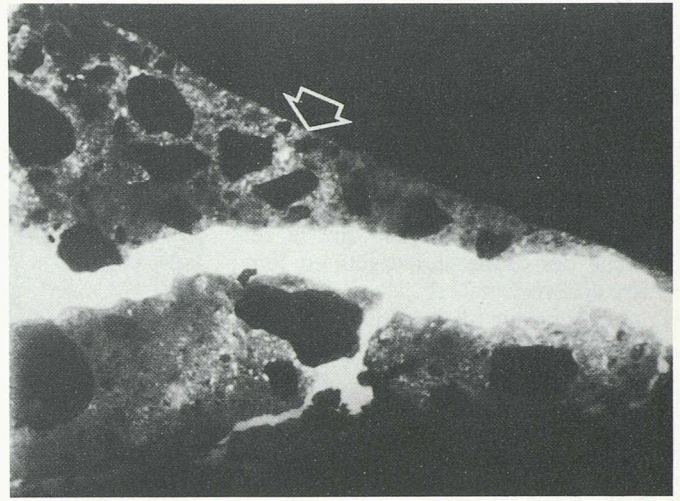
Fig. C5. — Echantillon prélevé dans une zone paraissant saine; l'étanchéité est intacte et adhère parfaitement au béton; fissure horizontale à la surface du béton. lame mince (éch.: 30:1).

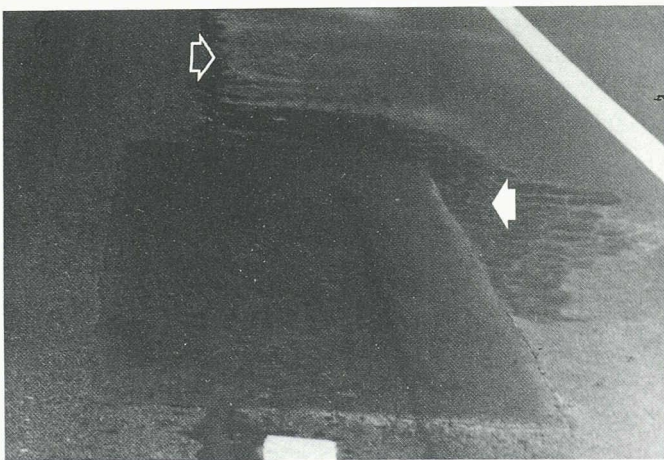
Fig. C6. — Premiers dégâts survenus au revêtement posé en première étape, le long du joint de reprise central.

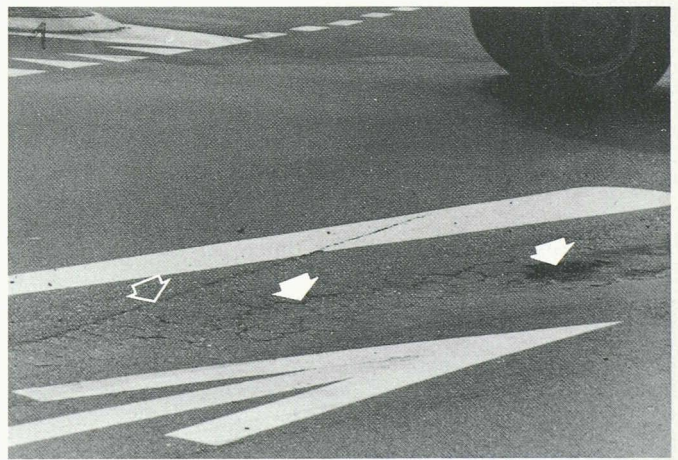
Fig. C7. — La destruction se poursuit exclusivement à l'endroit de la deuxième étape de pose, à droite (troisième étape visible à gauche du joint de reprise).

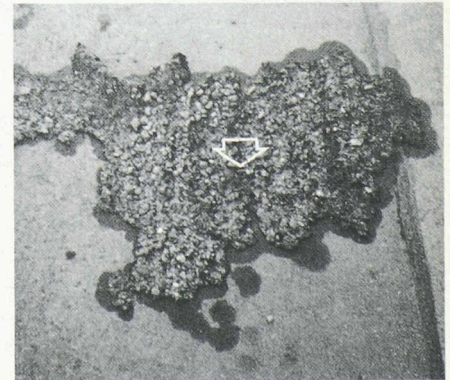
Fig. C9. — Echantillon du revêtement prélevé près du joint de reprise central, peu avant le carrefour, deux ans après la «réfection». L'étanchéité et le béton révèlent des traces manifestes de rainures dues au frottement. Vue de dessous.

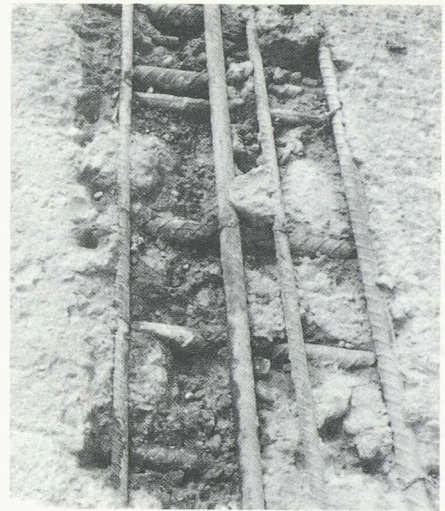
Fig. D2. — Apparition d'une fissure contenant de l'humidité dans le béton lors du démontage du revêtement. Gravelon sans liant quelque 3 mm au-dessous de la surface du béton. L'armature supérieure principale, visible sur la photo, n'était pas rouillée. L'explication de l'origine du dégât n'est pas claire.

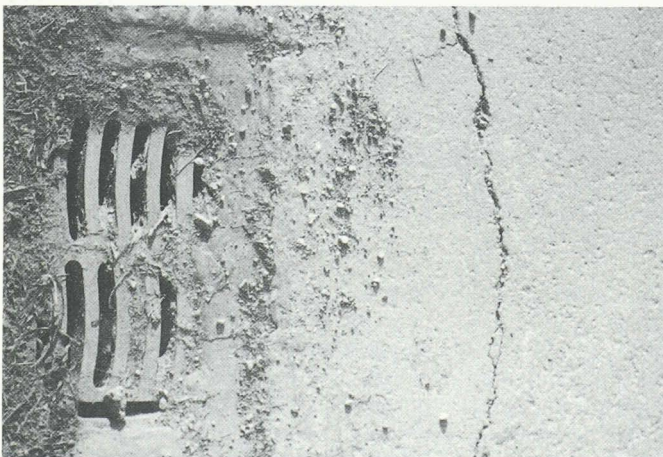
Fig. E1. — Fissuration visible de l'enrobé.

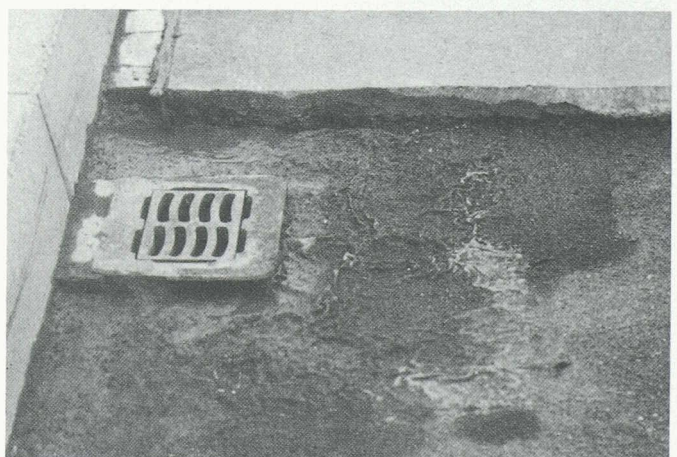
Fig. E2. — Après arrachage de l'enrobé: une feuille préfabriquée déformée et ondulée a provoqué ce dégât au revêtement.

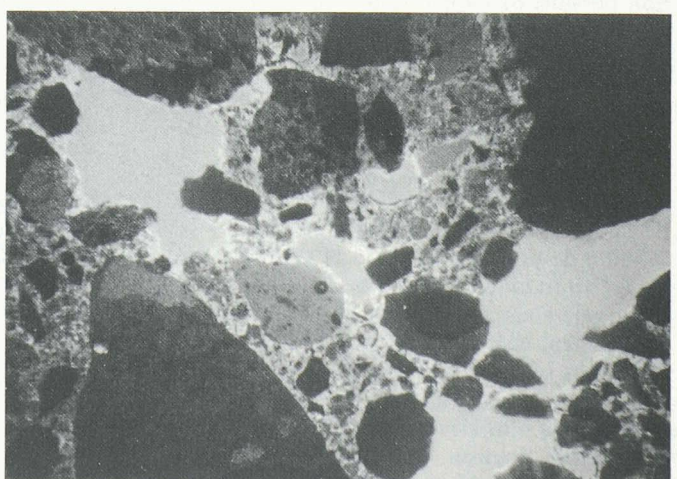
Fig. F3. — Béton situé 2 mm en dessous de la surface, avec concentration de trous. Coupe transversale. Lame mince (éch.: 20:1). (Photo: laboratoire LPM, Beinwil)

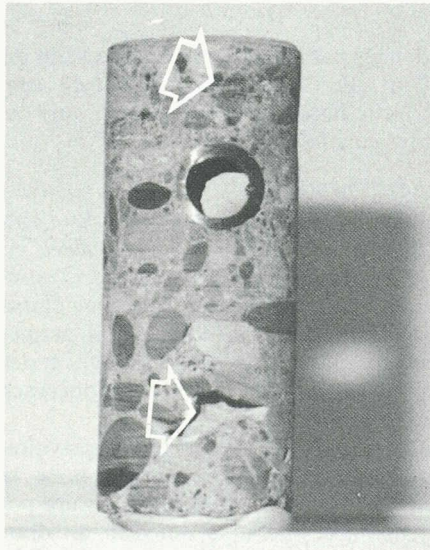
Fig. F1. — Carotte d'un diamètre de 5 cm présentant un gros trou visible à environ 8 cm de profondeur. Les petits trous ne se remarquent pas sur la photo.

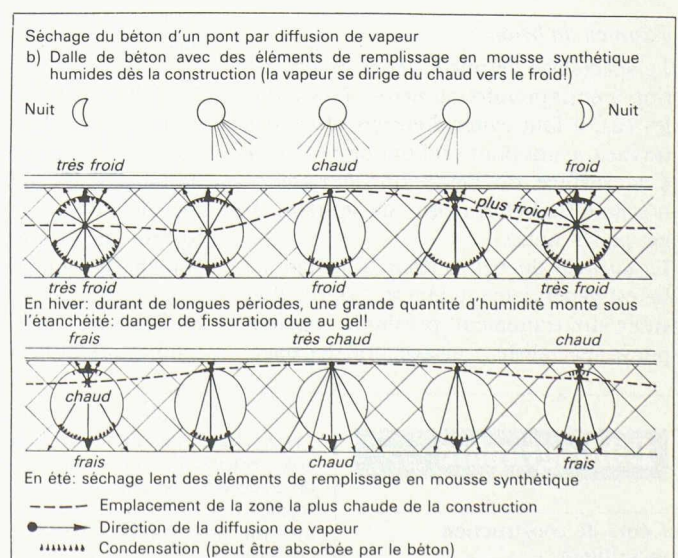
Fig. G2. — Pont d'autoroute en montagne avec éléments de remplissage en mousse synthétique remplis d'eau. Le séchage des éléments en mousse synthétique dure des années.
