# Assainissement du pont de Peney (Genève)

Par Bernard Malric,  
Entreprise  
Locher & Cie SA,  
71, av. Louis-Casati,  
1216 Cointrin  
et Philippe Annen,  
Ingénieurs associés  
M. Buffo + M.  
Châtelain,  
rue Lamartine 23,  
1203 Genève

## 1. Description de l'ouvrage

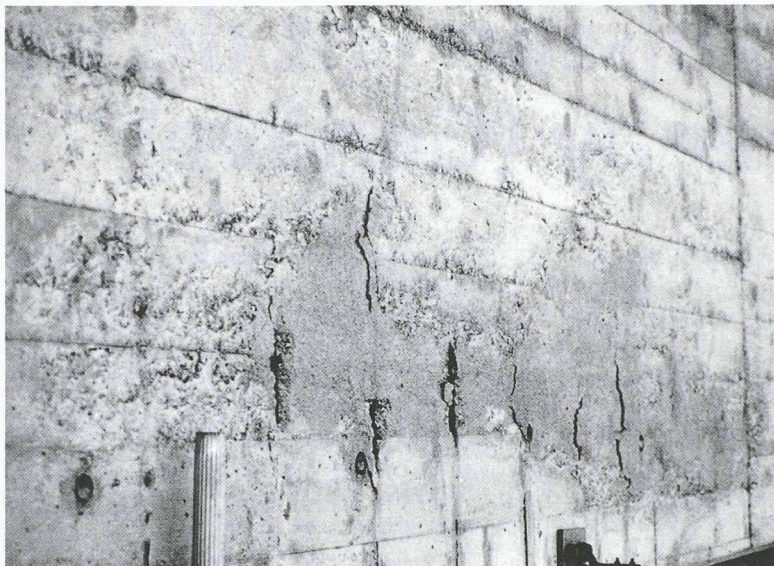
En 1983, le Département des travaux publics et de l'énergie (DTPE) du canton de Genève, maître de l'ouvrage, mandate un laboratoire de contrôle, qui relève d'importantes dégradations, à savoir une fissuration d'origine statique (fissures traversantes d'ouverture jusqu'à 1 mm), un état caverneux en de nombreuses zones, des éclats dus à la carbonatation du béton superficiel ayant entraîné la corrosion des aciers, ainsi que des dégâts dus aux infiltrations de chlorures (sels de déverglaçage) (fig. 3, 4 et 5).

Fig. 3. – Eclats de béton sur étriers affleurants

Les réparations locales ont tout d'abord été effectuées par hydro-démolition. Après avoir fait sauter les éclats de béton non adhérents, le porte-lance utilisait une pression élevée (2000 bars) pour dégager les barres d'armature jusqu'à ce qu'elles ne présentent plus de traces de corrosion.

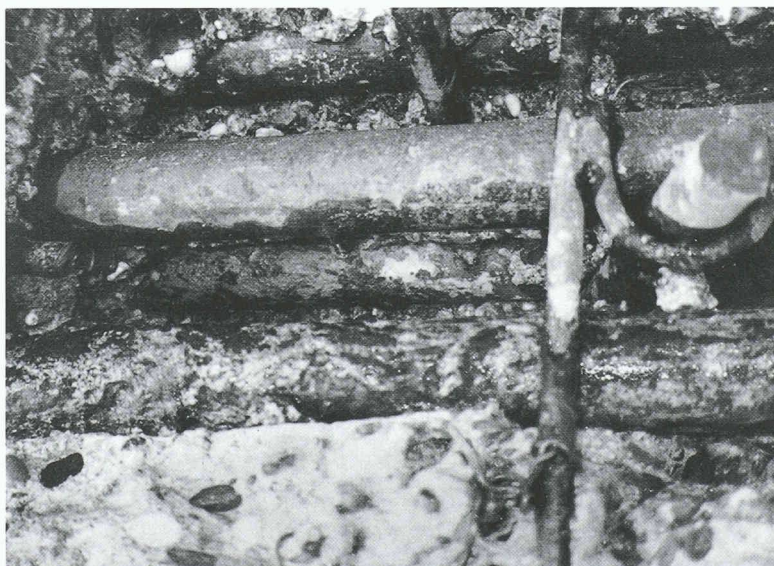
Fig. 4. – Piqûres de corrosion sur barres de gros diamètre

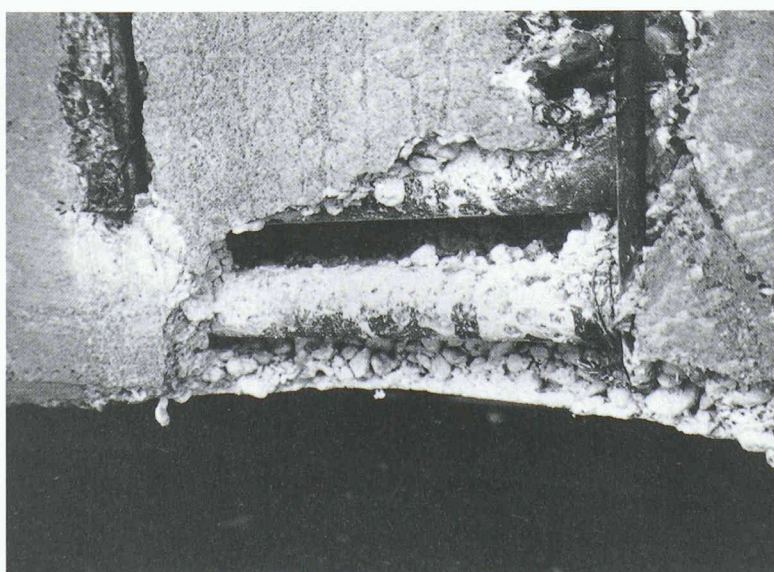
Fig. 5. – Nid de gravier

La concentration de l'armature au droit des âmes et dans le talon des poutres a, d'une part, entraîné la fissuration de l'âme au-dessus du tirant inférieur et celle du tablier dans les zones de moments négatifs; d'autre part, elle a empêché le bétonnage correct du talon des poutres, d'où la présence assez systématique de nids de gravier ou de vides.

Le béton n'est que légèrement décapé (pression de la lance hydraulique = 400 bars), ce qui le débarrasse des fragments non adhérents. Par contre, même si la barre est visiblement rouillée, elle n'est pas dégagée lorsque le béton est sain. Les seules zones subissant le traitement haute pression (2000 bars) sont les nids de graviers importants. Par la suite, la surface du béton est simplement lissée avec un enduit bouche-pores.

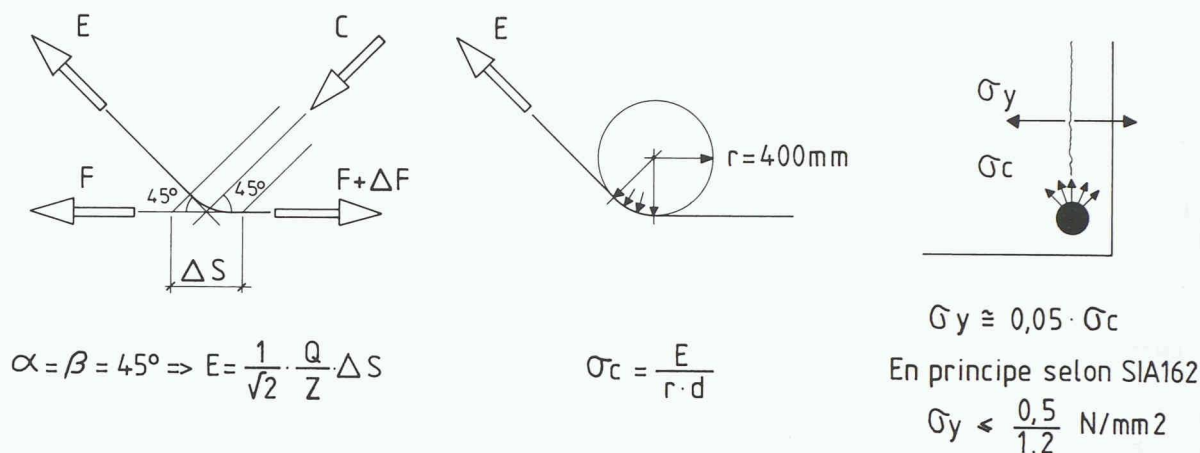
- près des barres relevées proches du parement (fig. 8);
- dans la zone d'ancrage des armatures sur appuis des poutres maîtresses (fig. 9). Dans cette zone, il y a en effet transfert de gros efforts des armatures au béton, et bien qu'il s'agisse de béton contaminé par les chlorures, il est impossible de dégager les barres;
- sous les charges de roues, enfin, il y a un risque de poinçonnement du tablier (fig. 10).

Fig. 8. – Barres relevées

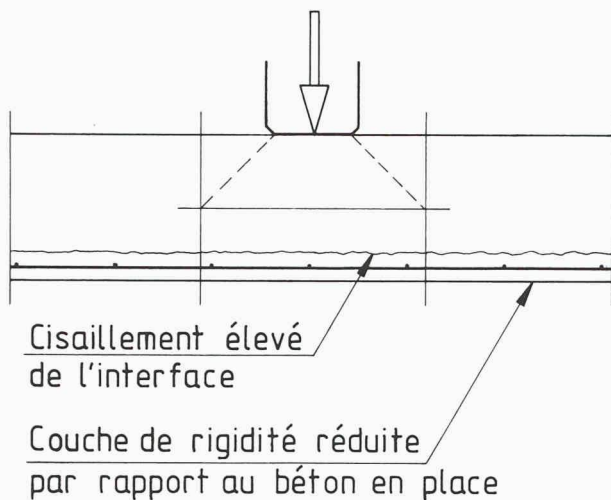
Fig. 10. – Poinçonnement

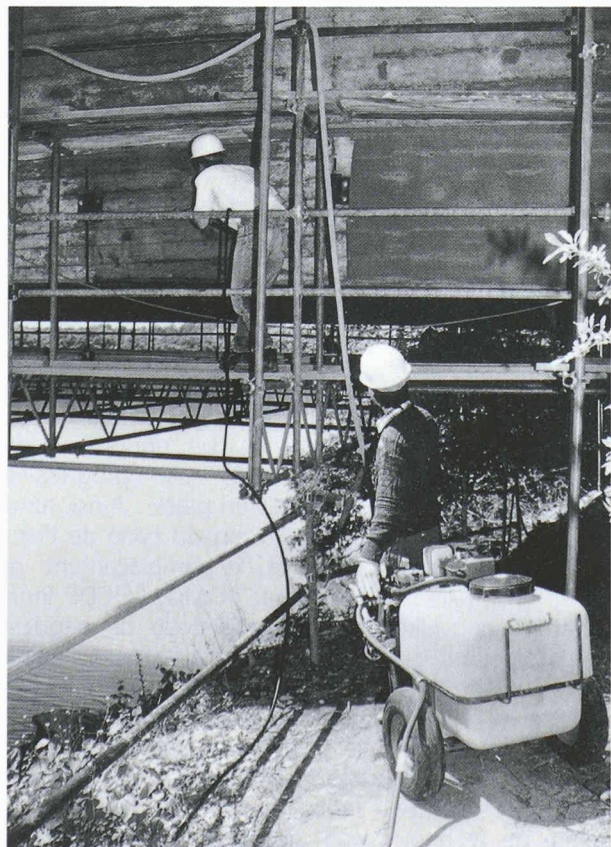
Fig. 13. – Application du procédé MFP

La solution de MFP, à une concentration de 18%, stockée dans deux réservoirs de 1000 litres, a été appliquée par pulvérisation (fig. 13). Selon les différentes parties de l'ouvrage, de 32 à 47 passages ont été effectués. La consommation moyenne de MFP pur est de 1000 g/m<sup>2</sup>.

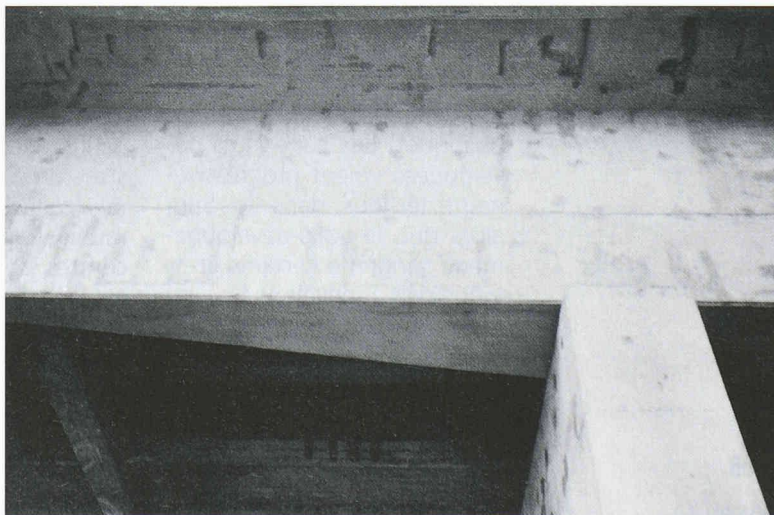
respecter un recouvrement minimal sur les barres et éviter de terminer le bord des réparations avec une épaisseur nulle. Cette exigence s'est évidemment avérée difficile à respecter sur les nombreuses interventions nécessaires, dont certaines présentaient une fissure orientée selon l'axe de la barre ou des cassures sur les bords. L'emploi d'un mortier de faible granulométrie (0,1 mm) a permis d'atténuer ces problèmes.

Ensuite, le critère de qualité qui devait absolument être respecté pour assurer la tenue des parties réparées, soit la résistance à l'arrachement à l'interface du béton en place et du mortier de ragréage, a été difficile à atteindre. Il s'est en effet avéré que dans le cas de réparations locales (taconnage), les produits de réparation sont très sensibles aux paramètres de mise en oeuvre et peuvent être d'une qualité irrégulière.

Enfin, le travail artisanal du maçon faisant appel à de faibles quantités de mortier, cela suppose le fractionnement des sacs de produits, d'où un risque de ségrégation. L'ouvrier est en outre appelé à se déplacer d'une réparation à l'autre et à réaliser chacune avec soin, ce qui est long. Il y a alors le risque d'un changement de consistance du produit (fig. 12).

Fig. 12. – Type de réparations selon le concept initial
