Lot d'ouvrage 2: galeries et autres ouvrages d'art

par Walter Müller et
Marco Malagoli,
Lucerne,
Verner Bachmann,
Ltdorf

Le lot d'ouvrage 2 englobe les galeries et tous les autres ouvrages d'art, ce qui ne représente pas moins de soixante-cinq objets, dont les galeries constituent l'essentiel. Parmi les autres ouvrages, seuls seront présentés des exemples choisis. La remise en état a duré de 1996 à 1998.

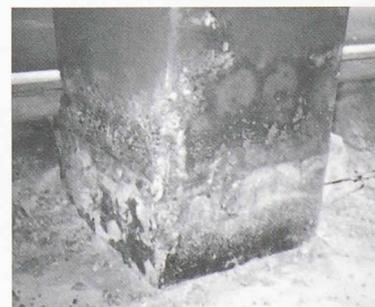
- sécurité de la structure partiellement insuffisante lors de poussées d'avalanches ;
- défauts dus à la pénétration de chlorures dans le béton (corrosion de l'armature) et attaques de sel de déverglaçage près du niveau de la route (fig. 5) ;
- défauts dans la construction en béton armé de la partie supérieure de la galerie, tels qu'enrobage insuffisant des armatures, grande profondeur de carbonatation, fissures, nids de gravier locaux avec corrosion d'armatures et éclatements ;
- défauts de l'étanchéité et de l'évacuation des eaux de la dalle, joints de dilatation et bordures non étanches.

Fig. 5.- Etat du pied d'une colonne centrale avant la remise en état

Comme sur les parois amont, la zone inférieure des colonnes présentait une forte teneur en chlorures qui, dans les trois galeries d'avalanches surtout, avaient entraîné des fissures de corrosion presque traversantes et provoqué des creux et des éclatements (fig. 5).

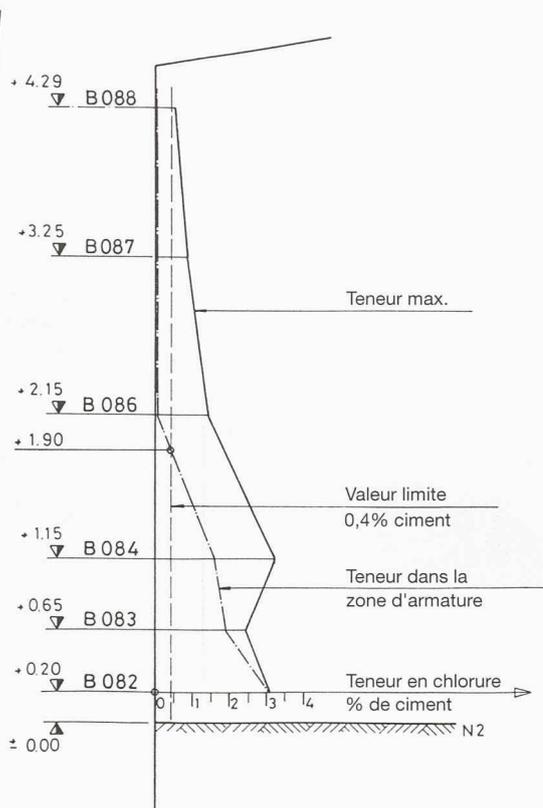
Fig. 6.- Teneur en chlorures de la paroi amont

la longueur par hydrodémolition, puis remplacé par une couche de béton projeté, après quoi l'entier de la paroi amont a reçu un traitement hydrofuge. La nouvelle couche de 12 à 15 cm de béton a été exécutée sans armature, les bords étant assurés à l'aide de goujons. Dans la galerie de Willerplangen, la qualité du béton s'est révélée nettement meilleure (teneur en chlorures plus faible, défauts locaux moins importants) et seul un traitement hydrofuge de surface a été appliqué (fig. 6 et 7).

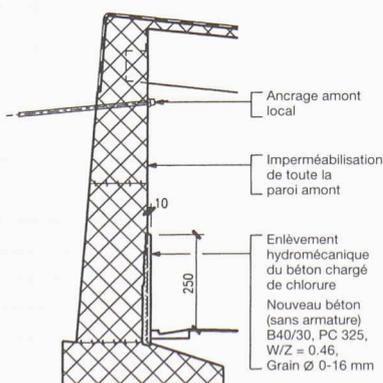
Fig. 7.- Remise en état de la paroi amont

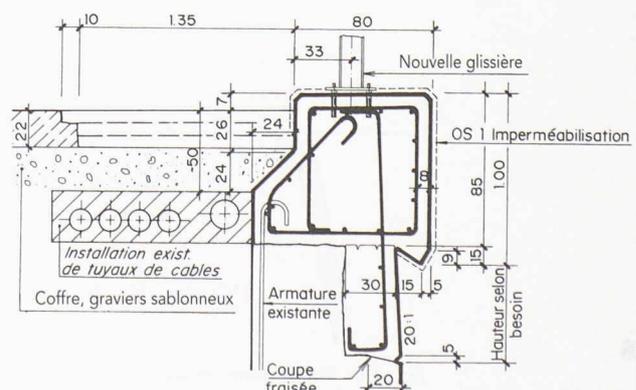
- le couronnement des murs de soutènement est en mauvais état sur des zones étendues et le mur lui-même est fissuré horizontalement environ 50 cm en dessous du couronnement sur de grandes longueurs ;
- la tête du mur est affaiblie par les réservations pour les poteaux des glissières de sécurité ;
- l'étape de bétonnage supérieure du mur, haute de 4 m, est endommagée (concentrations de fissures aléatoires près des joints de dilatation, fissures horizontales jusqu'à plusieurs millimètres de large) ;
- les parois amont et les parois transversales de deux murs de soutènement cantilever présentent des fissures traversées par l'eau et un drainage fait défaut ;
- le couronnement du mur affleurant le revêtement de la route, l'eau provenant de la chaussée

Fig. 15.- Remise en état du couronnement

- remplacement des têtes de mur avec nouvelle coupe transversale sur une longueur continue de 650 m (fig. 15)
- remplacement du couronnement et des écrans de paroi des murs cantilever ;
- remplacements locaux du couronnement en conservant la section existante ;
- amélioration du drainage des murs cantilever par le forage de trous de 100 mm \varnothing et injection des fissures des parois amont et des parois transversales.

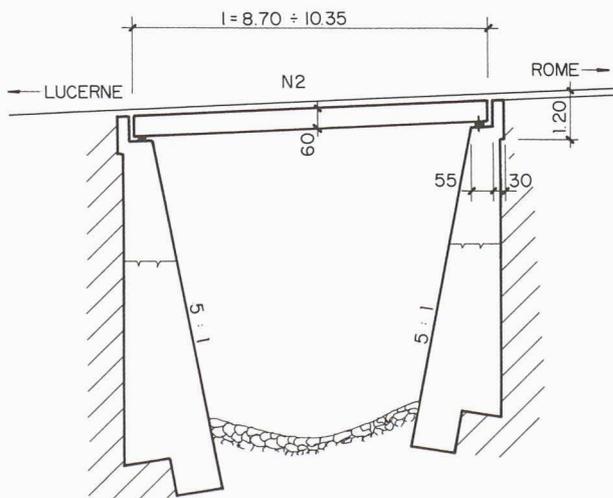
Fig. 17. - Coupe transversale du passage de ruisseau existant au droit du profil 288

La résistance au renversement des piédroits était insuffisante et la dalle du pont faisait office d'étau entre les murs, tandis que les culées et murs de raccordement s'étaient déplacés sous la poussée des terres. La paroi des culées présentait des lézardes allant jusqu'à 5 mm aux arrêts de bétonnage dépourvus d'armatures. Quant aux murs des culées, ils étaient fortement aspergés par les eaux s'échappant du banc d'appuis et les murs de raccordement s'étaient détachés des culées. Le revêtement présentait des tassements dans les zones de remblayage et des dalles de transition manquaient. La bordure de la chaussée côté « Romeo » ainsi que la bande médiane étaient en mauvais état et le joint de travail dans la dalle du pont laissait passer l'eau. Enfin, l'eau pénétrait également dans les appareils d'appui, de ce fait fortement corrodés et ne remplissant plus que partiellement leur fonction.
