# Réfection des façades en béton apparent de l'Ecole d'ingénieurs d'Yverdon

Eugen Brühwiler, ing. civil. dipl. EPFZ/SIA, Prof. Dr ès sc. techn. Département de Génie Civil, EPF Lausanne et Pierre Plancherel, arch. ETS, Plancherel et Schmid, Architectes ass. SA, Dommartin

Les bâtiments de l'école d'ingénieurs d'Yverdon-les-Bains sont le fruit d'un concours remporté en 1965 par les architectes Claude Paillard et Peter Leemann, de Zurich. Achevé en 1975, l'ouvrage orienté nord-ouest expose au lac de Neuchâtel sa façade prismatique en verre à décrochements échelonnés (fig. 1) et coté sud-est, il constitue un écran antibruit contre les nuisances sonores de l'autoroute prévue à l'époque (fig.3). La conception structurelle du bâtiment est définie par une trame carrée de 3,9 m de côté, selon une géométrie confirmée en façade par l'utilisation modulaire d'éléments vitrés ou de béton lisse préfabriqués. Cette réalisation a été distinguée par le «Prix béton» en 1981.

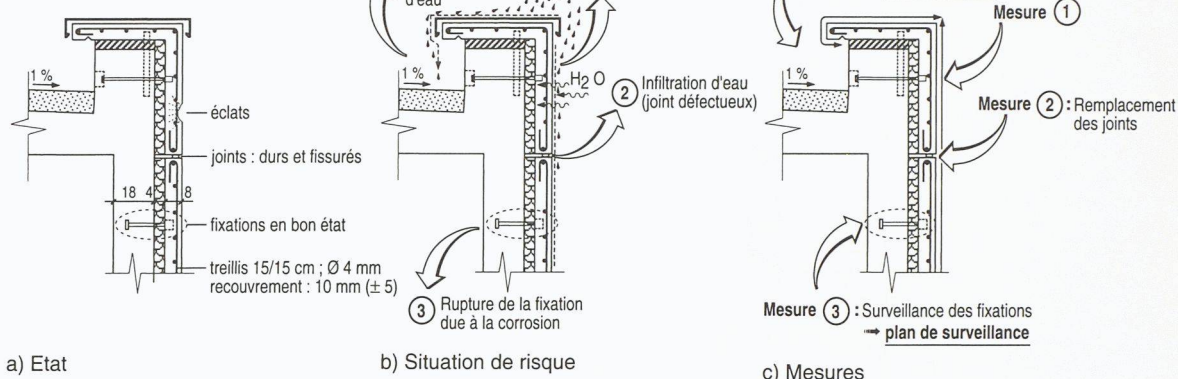
Fig. 2. Eléments de façade en béton apparent : a) état, b) situations de risque, c) mesures

Composées d'éléments préfabriqués de 8 cm d'épaisseur avec un treillis d'armature (fig. 2 a), les façades en béton apparent servent de peau à l'ossature porteuse intérieure en béton armé, qui a été coulée sur place. En règle générale, selon le plan, l'épaisseur d'enrobage atteint 10 mm, bien qu'à certains endroits isolés, elle se trouve en fait réduite à 5 mm. La profondeur de carbonatation varie fortement, mais atteint en général 15 mm. De plus, des éclatements de béton isolés indiquent une corrosion avancée des armatures dans des zones particulièrement exposées et une qualité de béton localement insuffisante.

rées sous l'angle de situations de risque. Les figures 2b et 2c présentent les quatre principales interventions à risque et les mesures afférentes.

Béton :

- porosité capillaire élevée
- perméabilité à l'eau : 24 g/m<sup>2</sup> h
- carbonatation : 4...17 mm, en moyenne Ø 12 mm

Dans la suite du présent article, seule la situation de risque liée à la corrosion des armatures sera traitée. A partir de l'état, de son évolution probable, des exigences et des actions, trois objectifs (SIA 162/5, art. 5.33) ont été formulés dans le cadre des mesures à prendre: (1) réparer les endroits présentant des éclatements de béton, (2) stopper ou fortement ralentir le développement futur des dégâts et (3) protéger les barres d'armature intactes pour prévenir la corrosion.

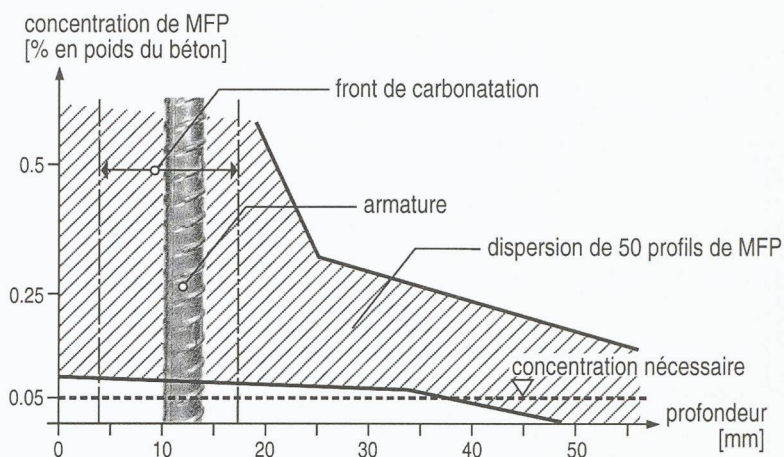
Fig. 5. Profils de MFP

Pour le contrôle de la qualité, la teneur en phosphore (et donc la concentration de MFP) a été déterminée par l'analyse chimique de carottes, avec les résultats suivants (fig. 5):

- profondeur de pénétration: l'inhibiteur a pénétré à une profondeur supérieure à 40 mm et ainsi bien au-delà du niveau des armatures;

- concentration des inhibiteurs: le fournisseur a donné la concentration de MFP nécessaire pour qu'il agisse sur du béton carbonaté à 0,05% en masse (rapportée au béton), il se fiait pour cela à ses propres résultats, couplés à ceux fournis par un laboratoire [6,7]. Dans la zone de l'armature, la concentration en MFP s'est en général révélée nettement supérieure à la concentration préconisée.

La dispersion des profils de MFP et de la profondeur de carbonatation s'explique par les différences de perméabilité du béton. Généralement, les endroits qui présentent une importante profondeur de carbonatation contiennent égale-

ment une grande concentration d'inhibiteurs; en comparaison, les faibles concentrations de MFP apparaissent pour des bétons étanches avec une carbonatation faiblement avancée. Les inhibiteurs sont ainsi présents aux endroits où ils sont réellement nécessaires.

Les façades des bâtiments de l'école d'ingénieurs ont été traitées avec les inhibiteurs MFP (monofluorophosphate de sodium) [5], proposés dans l'offre la plus avantageuse. Le traitement n'a pas occasionné de difficultés particulières, les mesures de précaution lors de l'exécution ne portant que sur un point: l'application du MFP ne devait pas avoir lieu moins de sept jours après le re-profilage des endroits où le béton avait dû être réparé, car la substance agit comme un retardateur de prise. Par ailleurs, à des endroits isolés, des solutions hautement concentrées de MFP ont interagi avec l'effet de lavage survenant après de fortes pluies et ont mené à des
