Zeitschrift: **Ingénieurs et architectes suisses**

Band (Jahr): **109 (1983)**

Avion de transport: tous les moteurs en panne!

Les dessous d'un incident extraordinaire

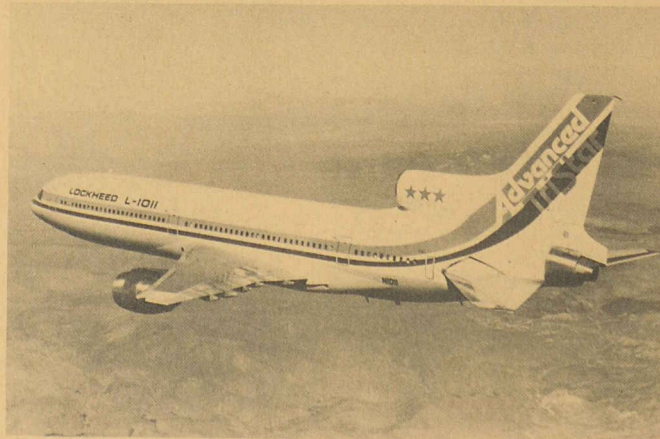
Le Lockheed L-1011 «Tristar»
