## La restauration de la cure de Prilly VD

**Les cures représentent un chapitre à part du patrimoine immobilier du canton de Vaud. Elles forment un ensemble remarquable de 155 bâtiments, tous destinés à la même fonction, réalisés à partir du XVe siècle jusqu'à nos jours. La restauration de la cure de Prilly est un résultat des efforts exemplaires du canton de Vaud pour la conservation de son patrimoine.**

### Cure de Prilly - principes de l'intervention

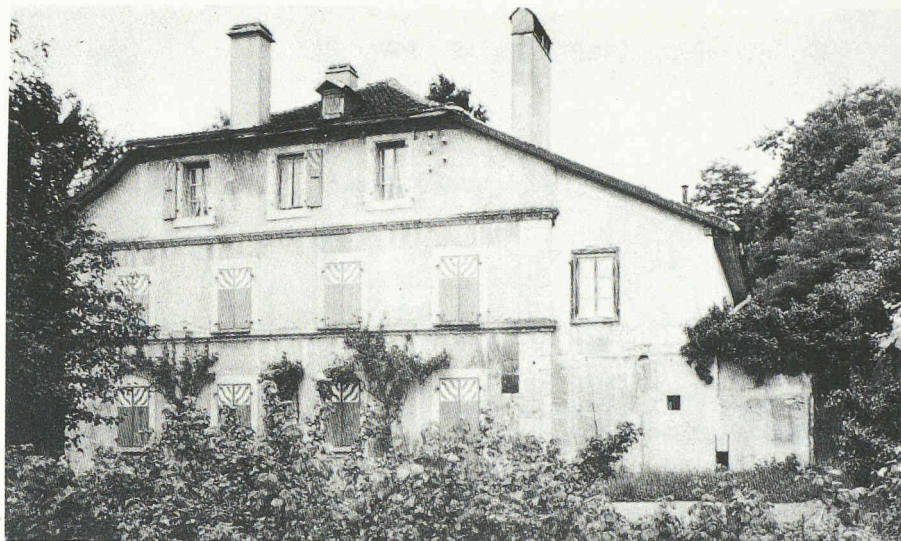
La cure de Prilly avant la restauration

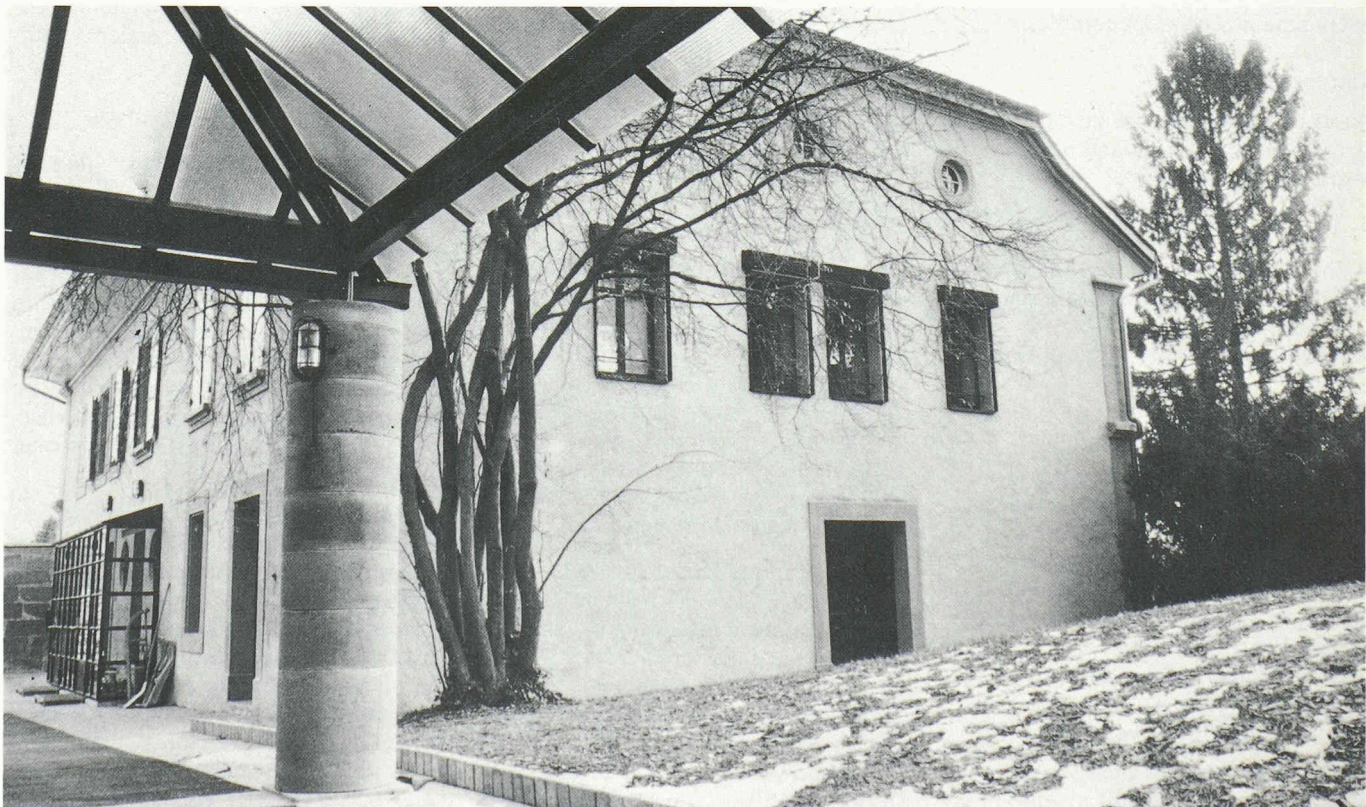
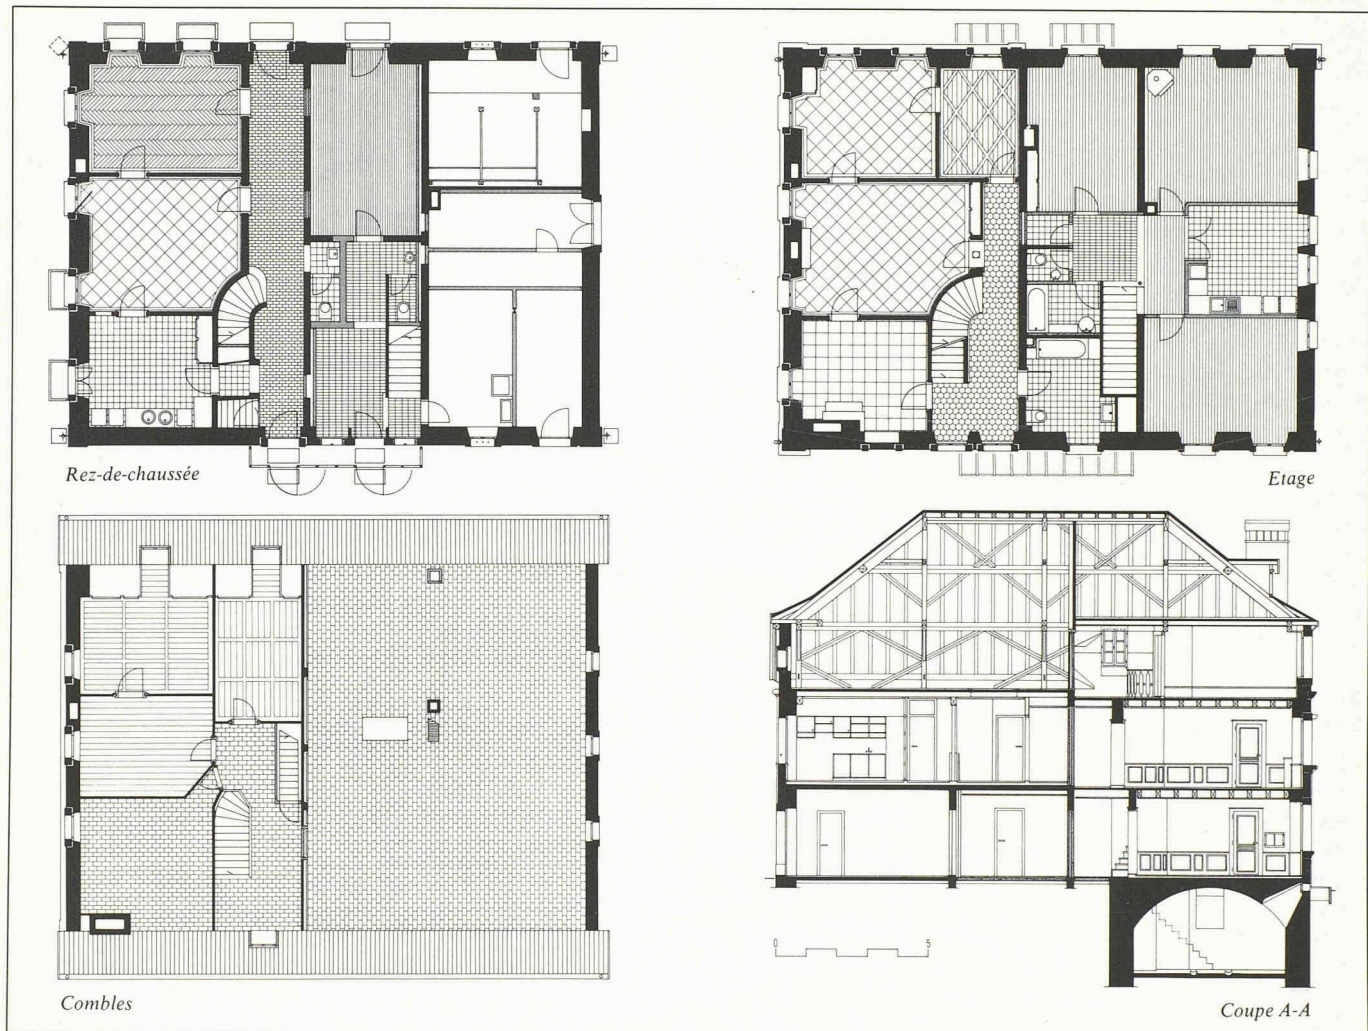
*L'intervention s'affirme face à la construction ancienne: la pierre, le bois et le crépi à la chaux pour le XVIII<sup>e</sup> siècle, le ciment, le verre et le métal pour le XX<sup>e</sup> siècle*

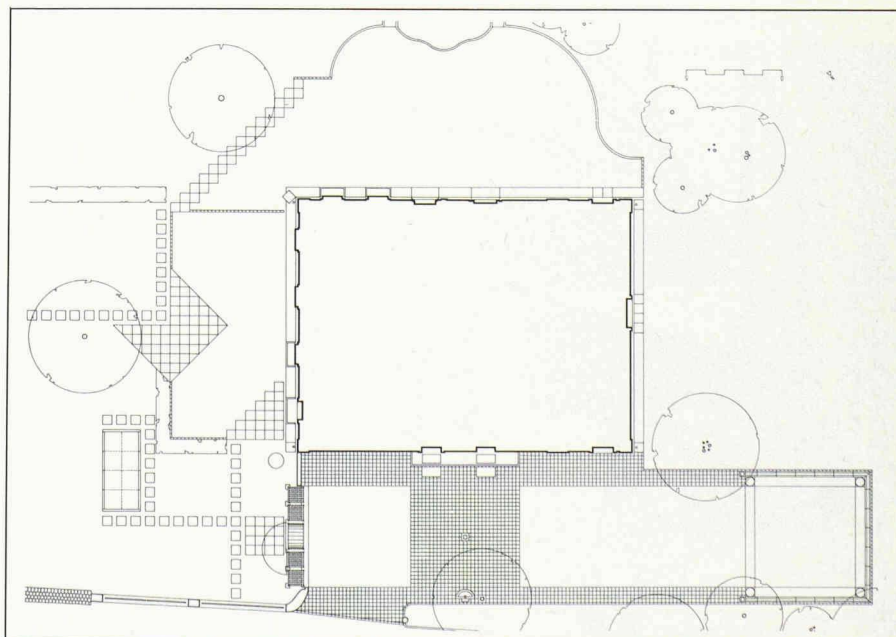
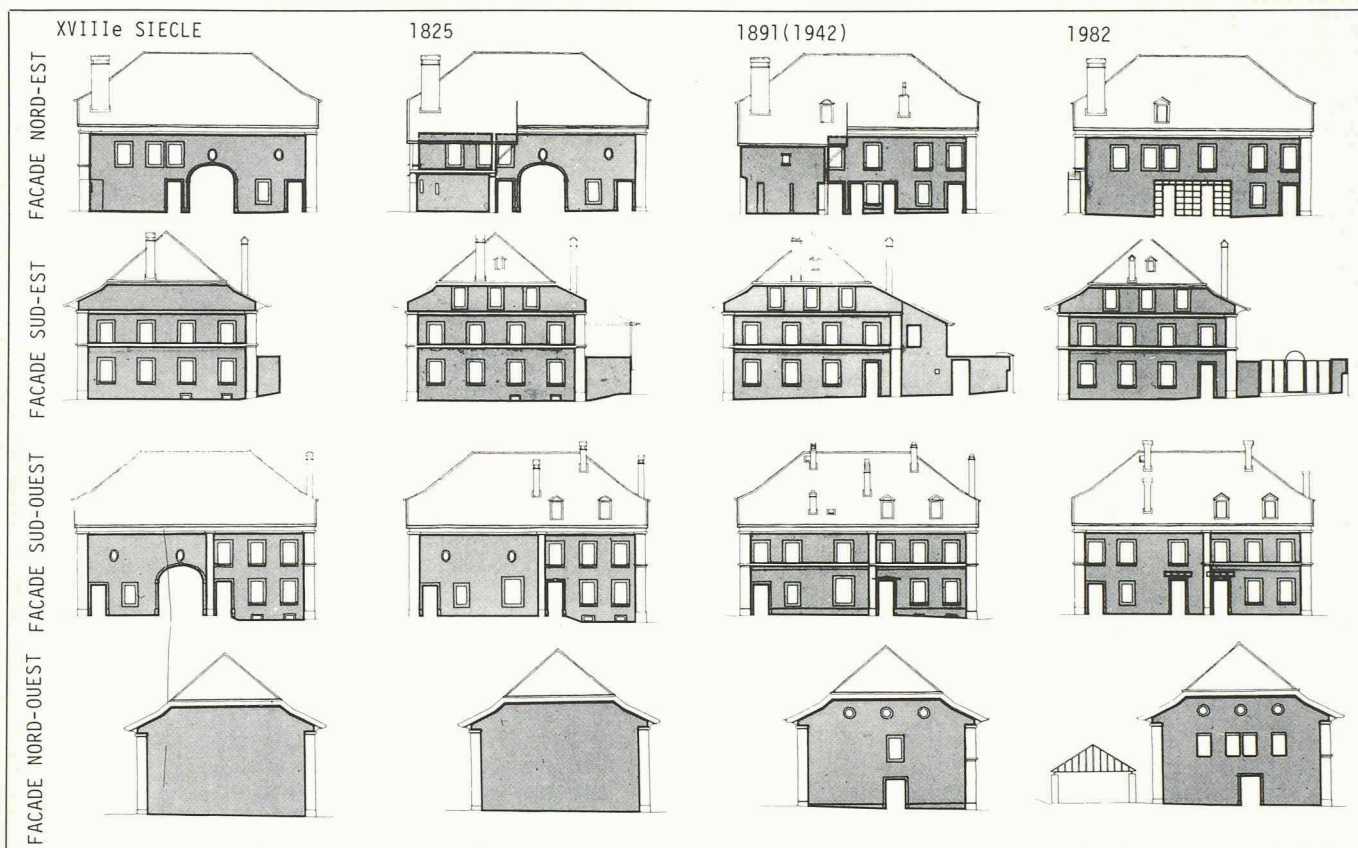
Evolution historique de la partition des façades

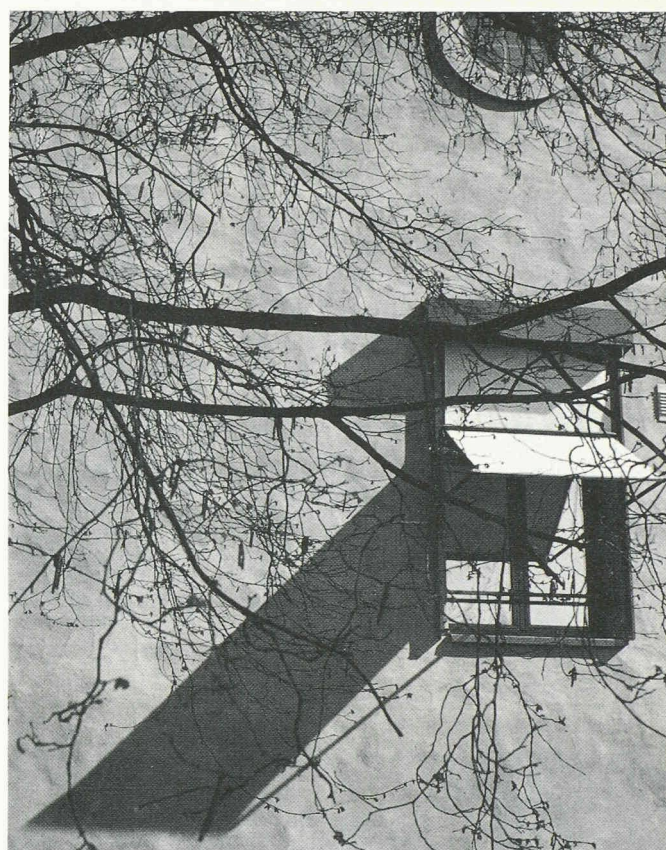
Une nouvelle fenêtre

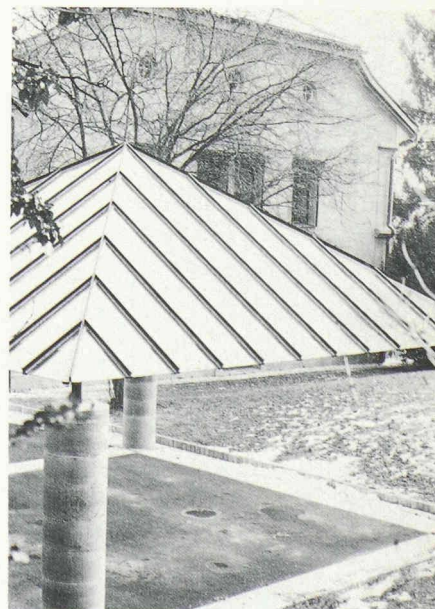
Le couvert à voitures dans la cour

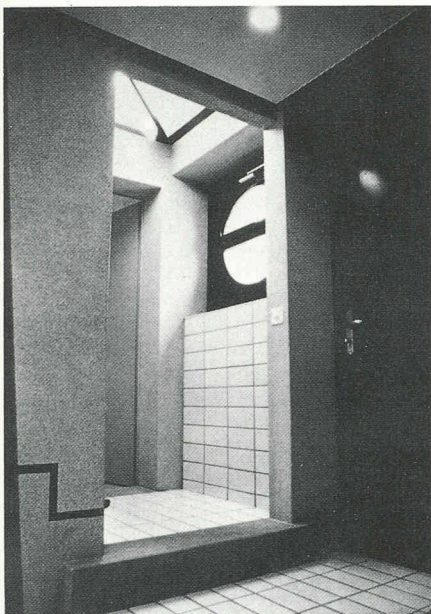
L'accès à l'étage depuis le hall d'entrée du nouveau logement

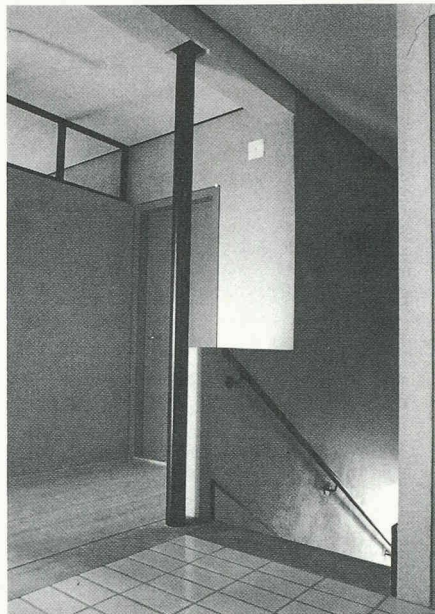
Le hall à l'étage du nouveau logement
