Le grand séisme du *Hanshin* du 17 janvier 1995

Par Martin G. Koller,
ing.dipl. EPFZ/SIA-
ASIC, Dr. ès sc.
techn.,
Résonance
Ingénieurs-conseils
SA,
rue J.-Grosselin 21,
1227 Carouge
Jost A. Studer,
ing.dipl. EPFZ/SIA,
Studer Engineering,
Steinwiesstr. 30,
8032 Zurich
Thomas Wenk,
ing.dipl. EPFZ/SIA
Institut de statique
et de construction,
EPFZ, 8093 Zurich
Texte français:
Pierre A. Bettens,
ing.civil EPFL,
Genève

Introduction

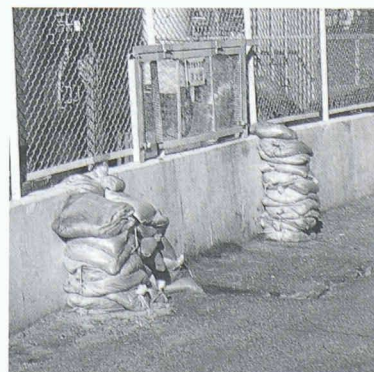
Fig. 7. – Sacs de sable utilisés pour colmater les fissures d'un bassin de rétention dans un parc de réservoirs

Un seul incident sérieux nous a été rapporté: il s'agissait d'une fuite sur la vanne d'une conduite qui a nécessité l'évacuation de la population dans un rayon de deux ou trois kilomètres. Enfin, si l'on a pu constater ici et là des fissures dans les semelles et les parois des bassins de rétention (fig. 7), celles-ci sont restées sans conséquences, puisqu'il n'y a pas eu de fuite sur les réservoirs eux-mêmes.

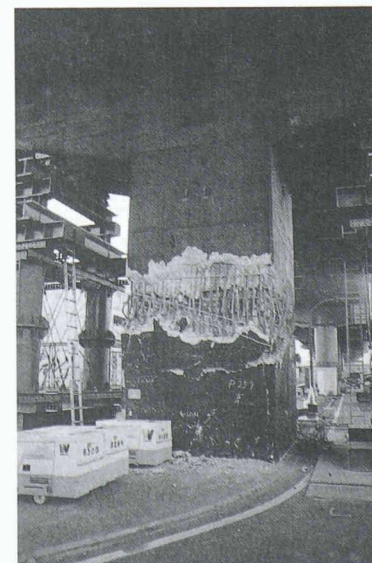
Fig. 9. – Zone de rupture à mi-hauteur d'un pilier de l'autoroute express du Hanshin

La figure 9 montre des éclatements de béton qui se sont produits sur une bande horizontale sise à mi-hauteur d'énormes piliers rectangulaires supportant certains tronçons de cette même autoroute surélevée du *Hanshin*. Une prise de vue plus détaillée (fig. 10) montre que les soudures des armatures se trouvent toutes à cette mi-hauteur, ce qui explique pourquoi les dégâts ne se sont pas produits au pied du pilier, pourtant plus sollicité. Presque toutes les armatures verticales sont rompues au droit des raccords soudés; ces raccords sont bien décalés d'une couche à l'autre, mais la distance n'est que de 10 fois le diamètre des barres en question. Des étriers rectangulaires ne sont visibles que sur le pourtour des armatures verticales. Il manque une armature additionnelle de stabilisation à l'intérieur de la section du pilier.

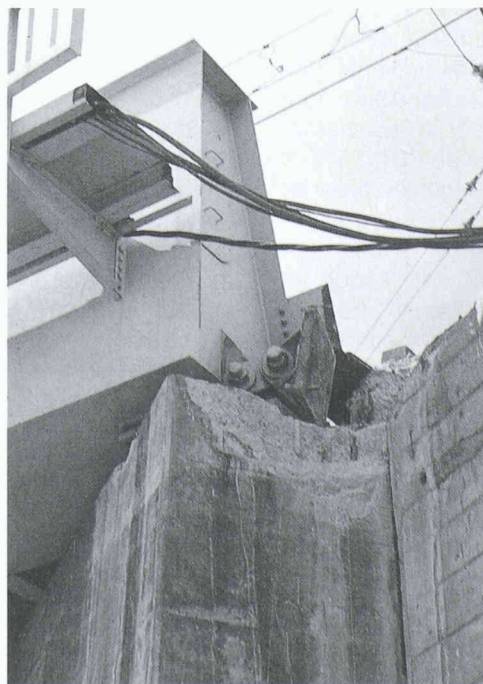
Fig. 13. – Rupture de l'appui horizontal d'un pont de chemin de fer

La figure 13 concerne un pont de chemin de fer à trois travées pour lequel l'appui fixe, côté culée, n'a pas résisté aux sollicitations dues au tremblement de terre. La plaque d'ancrage est arrachée et la chute des poutres a probablement été évitée parce que l'appui mobile sur la culée opposée a encaissé le choc.

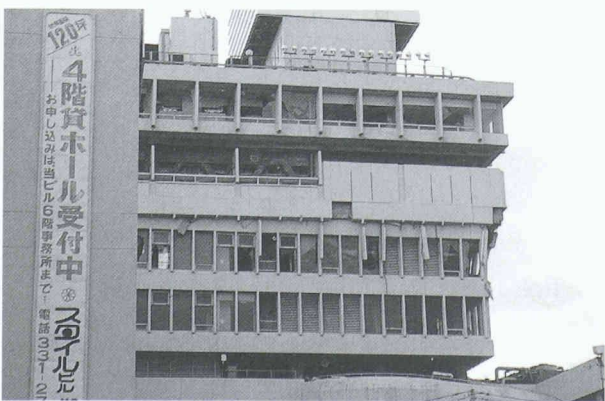
Sur plusieurs édifices, on a pu constater ce type caractéristique de dégâts par l'effondrement d'un étage à mi-hauteur de l'ouvrage, quand ce n'était pas le rez-de-chaussée. Ce fut le cas essentiellement de bâtiments commerciaux (fig. 17), d'un hôpital et de quelques immeubles d'habitation. Les dommages à l'étage ne montraient souvent

Fig. 17. – Effondrement d'un étage intermédiaire presque sans aucun déplacement horizontal

que très peu de déplacement horizontal, ce qui est étonnant. Les cas d'effondrement du rez-de-chaussée sont dus à une rigidité réduite de ce niveau, en général à cause de grandes ouvertures permettant le développement de l'effet de *soft-storey*.

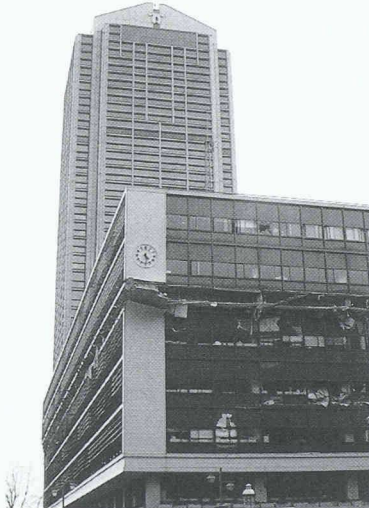
Fig. 15. – Bâtiment de l'administration communale avec un étage intermédiaire effondré

- le changement de rigidité et de résistance aux surcharges dues à un changement de la dimension des piliers au-dessous de l'étage effondré,
- le passage abrupt de piliers-mixtes béton-acier à une section simple de béton armé, à la hauteur de l'étage effondré (cas de la figure 15),
- la discontinuité d'éléments secondaires renforçant le raidissement comme les parois non porteuses,
- la combinaison défavorable de sollicitations horizontales et verticales.
