Assainissement du pont de Peney (Genève)

Par Bernard Malric, Entreprise Locher & C^{ie} SA, 71, av. Louis-Casali, 1216 Cointrin et Philippe Annen, Ingénieurs associés M. Buffo + M. Châtelain, rue Lamartine 23, 1203 Genève

1. Description de l'ouvrage

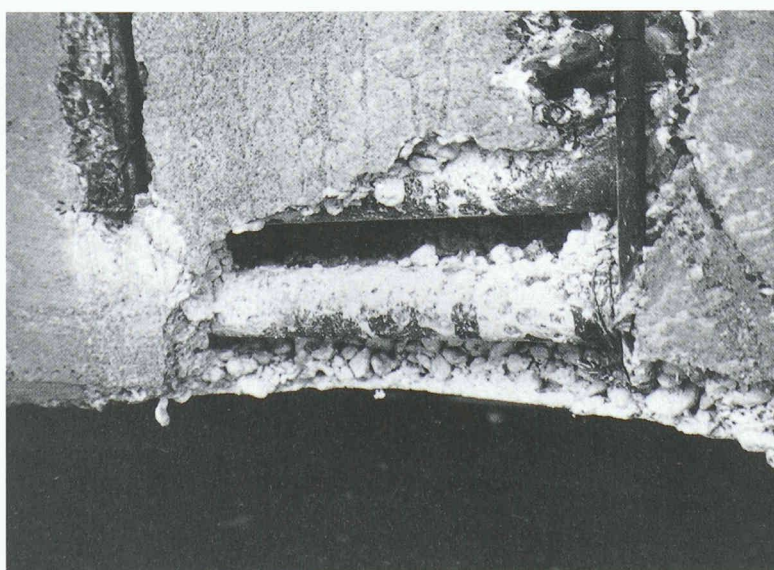
Fig. 5. – Nid de gravier

La concentration de l'armature au droit des âmes et dans le talon des poutres a, d'une part, entraîné la fissuration de l'âme au-dessus du tirant inférieur et celle du tablier dans les zones de moments négatifs; d'autre part, elle a empêché le bétonnage correct du talon des poutres, d'où la présence assez systématique de nids de gravier ou de vides.

Le béton n'est que légèrement décapé (pression de la lance hydraulique = 400 bars), ce qui le débarrasse des fragments non adhérents. Par contre, même si la barre est visiblement rouillée, elle n'est pas dégagée lorsque le béton est sain. Les seules zones subissant le traitement haute pression (2000 bars) sont les nids de graviers importants. Par la suite, la surface du béton est simplement lissée avec un enduit bouche-pores.

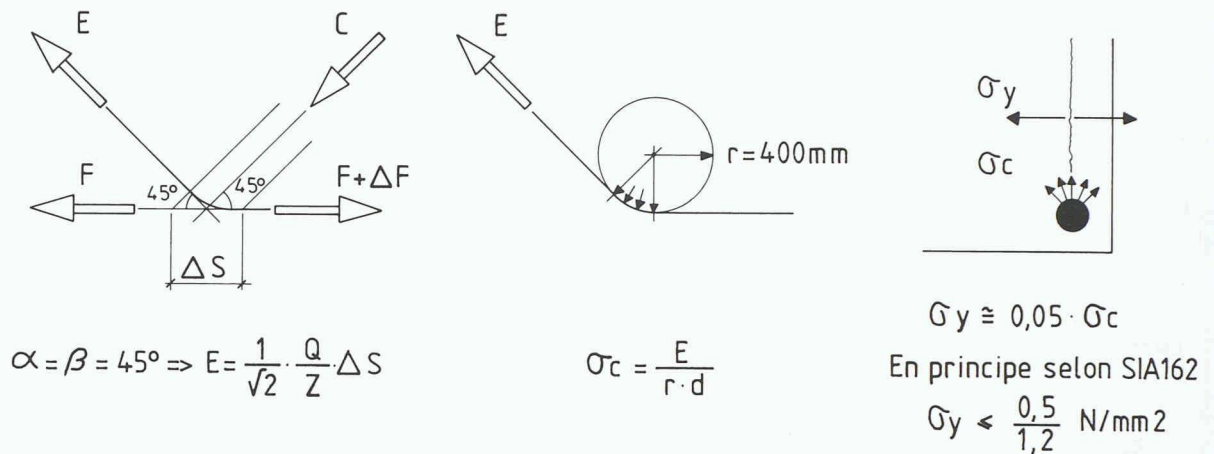
- a) près des barres relevées proches du parement (fig. 8);
- b) dans la zone d'ancrage des armatures sur appuis des poutres maîtresses (fig. 9). Dans cette zone, il y a en effet transfert de gros efforts des armatures au béton, et bien qu'il s'agisse de béton contaminé par les chlorures, il est impossible de dégager les barres;
- c) sous les charges de roues, enfin, il y a un risque de poinçonnement du tablier (fig. 10).

Fig. 8. - Barres relevées

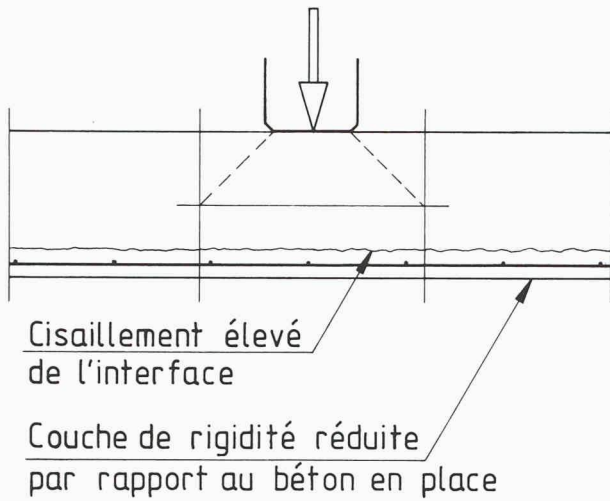
Fig. 10. – Poinçonnement

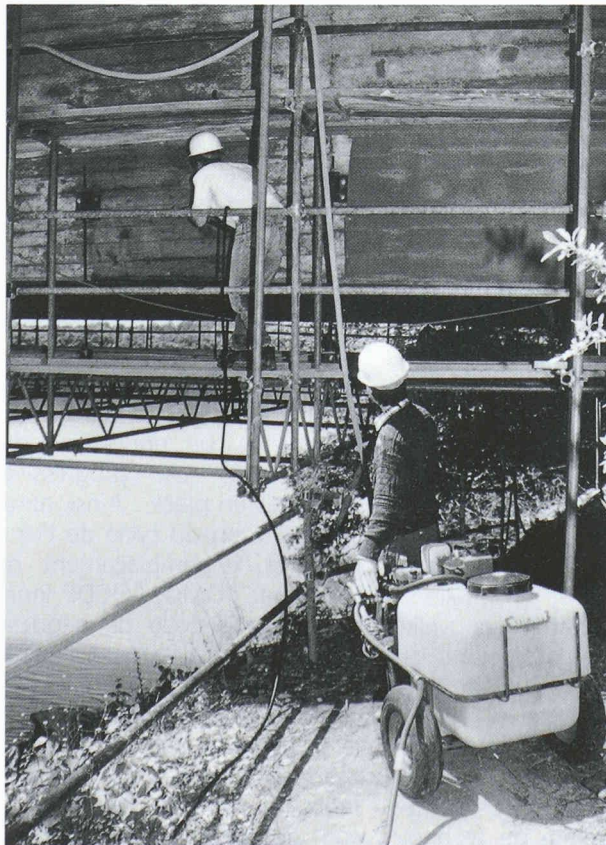
Fig. 13. – Application du procédé MFP

La solution de MFP, à une concentration de 18%, stockée dans deux réservoirs de 1000 litres, a été appliquée par pulvérisation (fig. 13). Selon les différentes parties de l'ouvrage, de 32 à 47 passages ont été effectués. La consommation moyenne de MFP pur est de 1000 g/m².

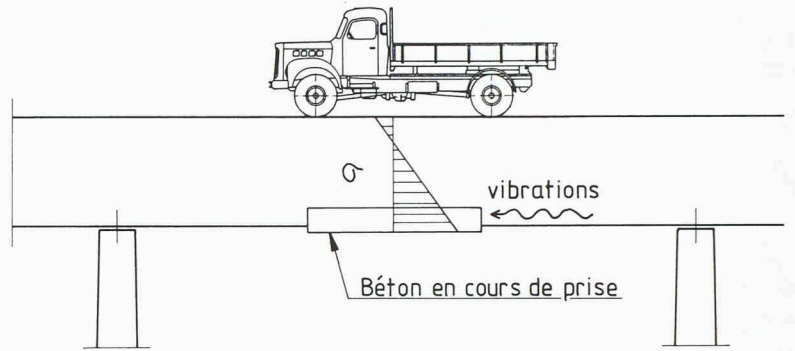
Pour terminer, il faut encore mentionner les contraintes et vibrations que l'ouvrage continuerait de subir durant la prise des mortiers ou des bétons de ragréage (fig. 11), puisque le pont doit rester en service durant les travaux de réfection.

Fig. 11. – Pont en service durant les réfections

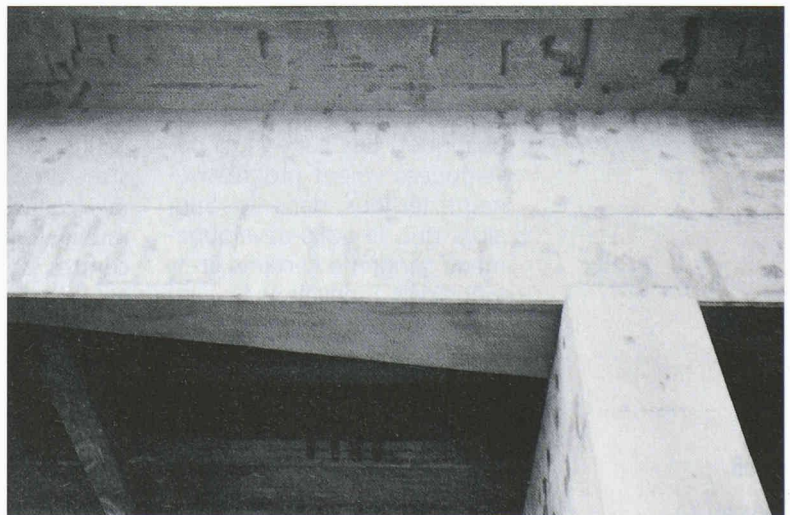
Enfin, le travail artisanal du maçon faisant appel à de faibles quantités de mortier, cela suppose le fractionnement des sacs de produits, d'où un risque de ségrégation. L'ouvrier est en outre appelé à se déplacer d'une réparation à l'autre et à réaliser chacune avec soin, ce qui est long. Il y a alors le risque d'un changement de consistance du produit (fig. 12).

Fig. 12. – Type de réparations selon le concept initial
