# Lot d'ouvrage 2: galeries et autres ouvrages d'art

par Walter Müller et  
Marco Malagoli,  
Lucerne,  
Verner Bachmann,  
Ildorf

Le lot d'ouvrage 2 englobe les galeries et tous les autres ouvrages d'art, ce qui ne représente pas moins de soixante-cinq objets, dont les galeries constituent l'essentiel. Parmi les autres ouvrages, seuls seront présentés des exemples choisis. La remise en état a duré de 1996 à 1998.

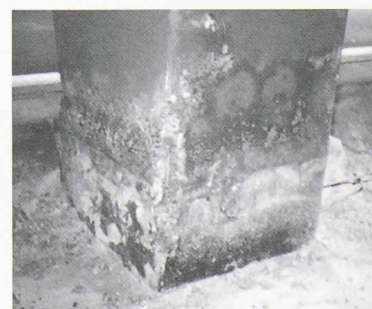
- sécurité de la structure partiellement insuffisante lors de poussées d'avalanches ;
- défauts dus à la pénétration de chlorures dans le béton (corrosion de l'armature) et attaques de sel de déverglaçage près du niveau de la route (fig. 5) ;
- défauts dans la construction en béton armé de la partie supérieure de la galerie, tels qu'enrobage insuffisant des armatures, grande profondeur de carbonatation, fissures, nids de gravier locaux avec corrosion d'armatures et éclatements ;
- défauts de l'étanchéité et de l'évacuation des eaux de la dalle, joints de dilatation et bordures non étanches.

Fig. 5.- Etat du pied d'une colonne centrale avant la remise en état

Comme sur les parois amont, la zone inférieure des colonnes présentait une forte teneur en chlorures qui, dans les trois galeries d'avalanches surtout, avaient entraîné des fissures de corrosion presque traversantes et provoqué des creux et des éclatements (fig. 5).

- enlèvement du béton chargé de chlorures sur le pourtour des colonnes par hydrodémolition sur une profondeur de 2-6 cm, jusqu'aux bords des boisseaux face supérieure comprise ;

- bétonnage des boisseaux jusqu'à 12 cm environ au-dessus du niveau de la route (enrobage de 8 cm de l'armature) ;
- enveloppement des colonnes par des gaines en tôle d'acier de 6 mm et remplissage de béton ;
- protection des socles de béton et des parties supérieures des colonnes.

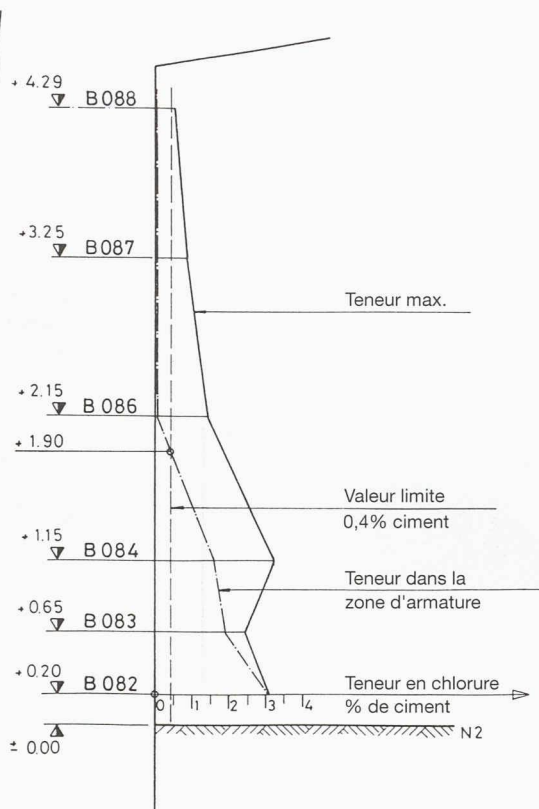
Fig. 6.- Teneur en chlorures de la paroi amont

la longueur par hydrodémolition, puis remplacé par une couche de béton projeté, après quoi l'entier de la paroi amont a reçu un traitement hydrofuge. La nouvelle couche de 12 à 15 cm de béton a été exécutée sans armature, les bords étant assurés à l'aide de goujons. Dans la galerie de Willerplengen, la qualité du béton s'est révélée nettement meilleure (teneur en chlorures plus faible, défauts locaux moins importants) et seul un traitement hydrofuge de surface a été appliqué (fig. 6 et 7).

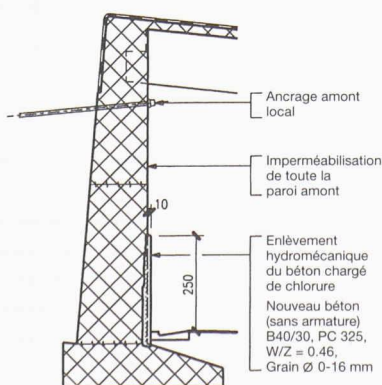
Fig. 7.- Remise en état de la paroi amont

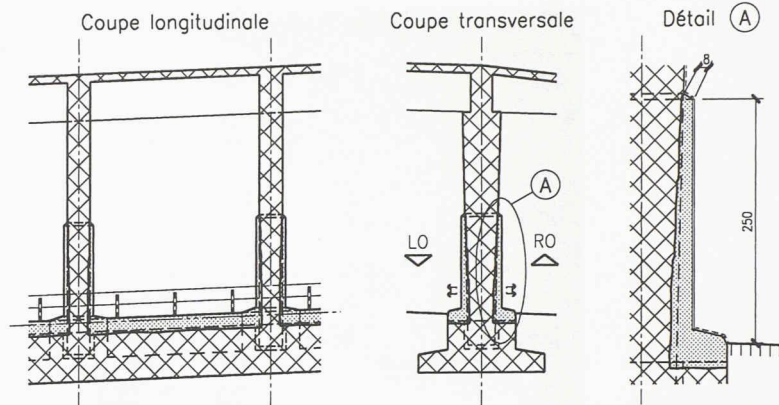
Fig. 8.- Remise en état des colonnes centrales: enlèvement de béton ancien, recouvrement de béton neuf et chemisage en tôle d'acier

Constituées de deux parties hermétiquement vissées et destinées à empêcher toute pénétration ultérieure d'eau chargée de sel, les gaines d'acier enveloppant les colonnes font en même temps office de coffrages, de protection des arêtes du nouveau béton et de renforcement contre les chocs. Leur hauteur a été fixée de telle sorte qu'elles s'arrêtent là où la teneur maximale en chlorures ne s'avère plus critique (teneur inférieure à 0,4 % de la masse de ciment) dans la partie supérieure des colonnes, qui a elle-même reçu un scellement de surface complet pour la protéger contre la pénétration d'eau et freiner celle du  $\text{CO}_2$ .

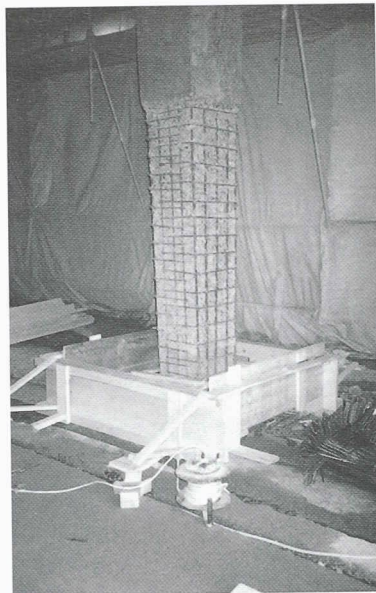
Fig. 9.- Colonne centrale remise en état et pourvue d'un dispositif de mesure

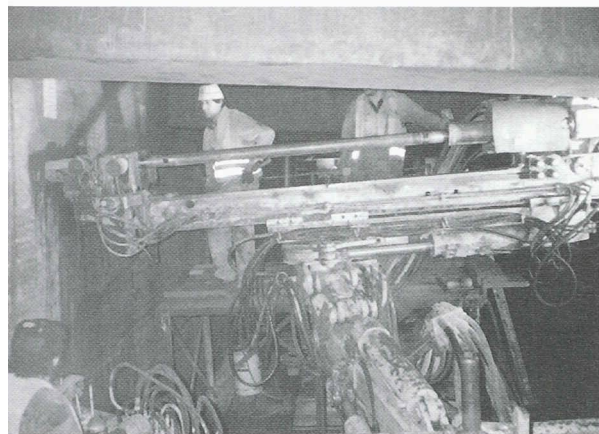
Fig. 12.- Travaux d'ancrage sur la paroi amont, remise en état

En cas d'avalanche, les galeries ont non seulement à supporter un poids accru, mais encore la poussée horizontale de la coulée de neige. Sur la base d'une nouvelle expertise relative aux effets des avalanches, les galeries ont été soumises à un contrôle statique selon les nouvelles directives OFR/CFF de 1994. La résistance dans le sens horizontal étant essentiellement tributaire de la paroi amont, la capacité portante de cette dernière s'avère donc d'une importance majeure pour la stabilité de l'ouvrage. Quant à certaines sections des galeries qui ne présentaient qu'une sécurité d'ensemble insuffisante, elles ont été renforcées par un ancrage dans la partie supérieure de la paroi à l'aide de tirants injectés légèrement précontraints.

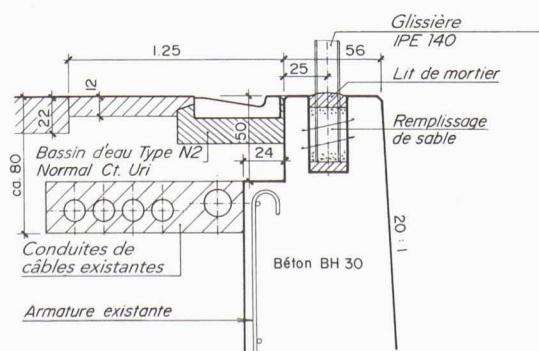
Fig. 14.- Bande d'arrêt avec couronnement existant

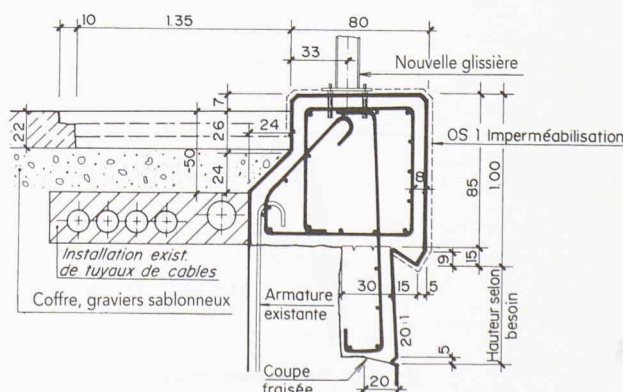
Fig. 15.- Remise en état du couronnement

- le couronnement des murs de soutènement est en mauvais état sur des zones étendues et le mur lui-même est fissuré horizontalement environ 50 cm en dessous du couronnement sur de grandes longueurs ;
- la tête du mur est affaiblie par les réservations pour les poteaux des glissières de sécurité ;
- l'étape de bétonnage supérieure du mur, haute de 4 m, est endommagée (concentrations de fissures aléatoires près des joints de dilatation, fissures horizontales jusqu'à plusieurs millimètres de large) ;
- les parois amont et les parois transversales de deux murs de soutènement cantilever présentent des fissures traversées par l'eau et un drainage fait défaut ;
- le couronnement du mur affleurant le revêtement de la route, l'eau provenant de la chaussée

- remplacement des têtes de mur avec nouvelle coupe transversale sur une longueur continue de 650 m (fig. 15)
- remplacement du couronnement et des écrans de paroi des murs cantilever ;
- remplacements locaux du couronnement en conservant la section existante ;
- amélioration du drainage des murs cantilever par le forage de trous de 100 mm  $\varnothing$  et injection des fissures des parois amont et des parois transversales.

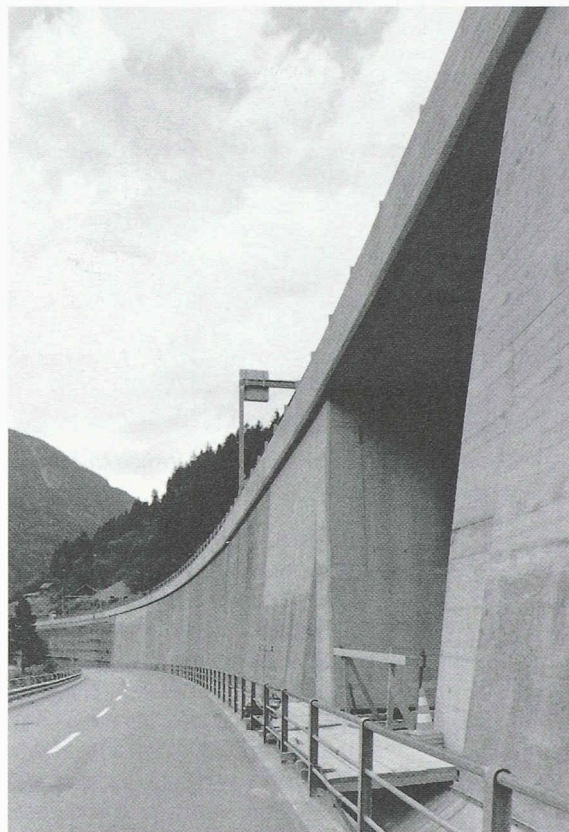
Fig. 20.- Passage du ruisseau au droit du profil 288 après la remise en état

La bordure de la chaussée « Romeo » a été remplacée en concordance avec les nouveaux couronnements des murs de soutènement et la dalle de roulement reprofilée sur toute la surface. Le nouveau système d'étanchéité, couche de protection et bordure comprises, est quant à lui calqué sur la solution appliquée au pont de Felli.

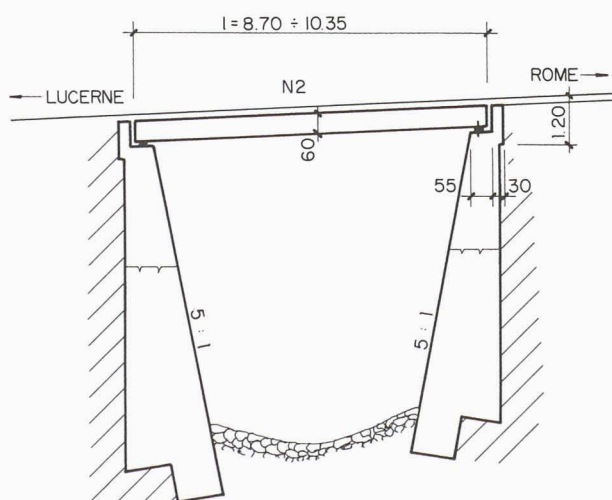
Fig. 17.- Coupe transversale du passage de ruisseau existant au droit du profil 288

La résistance au renversement des piédroits était insuffisante et la dalle du pont faisait office d'étais entre les murs, tandis que les culées et murs de raccordement s'étaient déplacés sous la poussée des terres. La paroi des culées présentait des lézardes allant jusqu'à 5 mm aux arrêts de bétonnage dépourvus d'armatures. Quant aux murs des culées, ils étaient fortement aspergés par les eaux s'échappant du banc d'appuis et les murs de raccordement s'étaient détachés des culées. Le revêtement présentait des tassements dans les zones de remblayage et des dalles de transition manquaient. La bordure de la chaussée côté « Romeo » ainsi que la bande médiane étaient en mauvais état et le joint de travail dans la dalle du pont laissait passer l'eau. Enfin, l'eau pénétrait également dans les appareils d'appui, de ce fait fortement corrodés et ne remplissant plus que partiellement leur fonction.

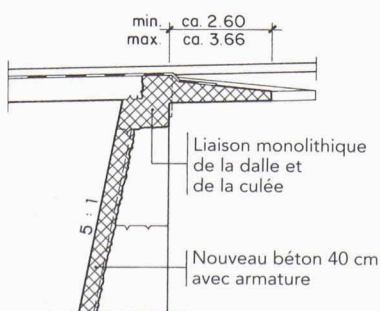
Fig. 18.- Coupe transversale de la nouvelle culée pour le passage du ruisseau au droit du profil 288

Aux culées, une couche de béton d'une épaisseur de 40 cm a été ajoutée aux parois; elle est armée et adhère au béton existant. La dalle de roulement a été solidarisée avec les murs renforcés et, aux deux côtés du passage, prolongée au-delà des parois des culées.

Ce nouveau système porteur correspond à un cadre symétrique à deux articulations, avec des porte-à-faux appuyés de façon élastique aux angles du cadre. La stabilité d'ensemble se trouve ainsi restaurée, la sécurité de la structure accrue et l'aptitude au service améliorée, tout en éliminant les joints entre culées et dalle, ainsi que l'ensemble des dispositifs d'appui.

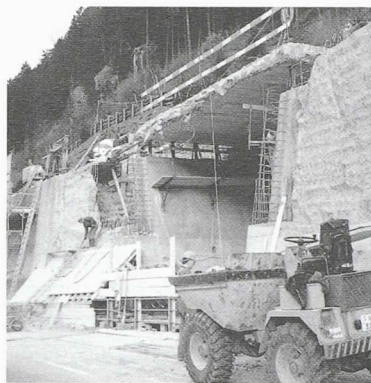
Fig. 19.- Passage du ruisseau au droit du profil 288 durant la reconstruction

La démolition de la dalle de roulement dans les zones d'appui et le démontage des anciens appareils ont dû être effectués par étapes en fonction de la largeur des voies. Enfin, la permanence du trafic de chantier a été assurée par l'installation d'un pont provisoire de 20 m de long.
