**Artikel:** Equipements et ouvrages annexes  
**Autor:** Steiger, Andreas  
**DOI:** <https://doi.org/10.5169/seals-79429>

# Equipements et ouvrages annexes

par Andreas Steiger,  
Lucerne

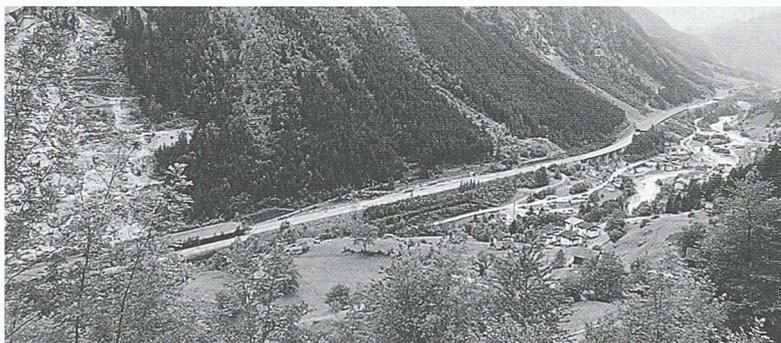
Fig. 2.- Vue de la route nationale A2 depuis le village de Gurtellen

Entre les galeries de Gütli et Wilerplanggen, à 750 m d'altitude, le bruit de la route est réverbéré par les murs de soutènement de la pente en face de Gurtellen-Dorf, situé deux cents mètres plus haut (fig. 2). Les émissions sonores dépassent de 2 à 3 dB(A) les limites imposées, de jour comme de nuit. Vu la topographie, une protection efficace contre le bruit s'avère toutefois très difficile à réaliser: des investissements de 0,5 à 3 millions de francs (revêtement des murs de soutènement, fermeture de galeries voisines, écrans antibruit) ne déboucheraient jamais que sur une amélioration insuffisante. Une demande de dérogation à la construction d'ou-

vrages de protection a donc été déposée et des compensations ont été requises pour divers immeubles en fonction de leur situation. Dans le cadre de la remise en état des chaussées, on a par ailleurs mis en place un revêtement en mastic de gravillons dont les caractéristiques contribuent à une réduction du bruit.

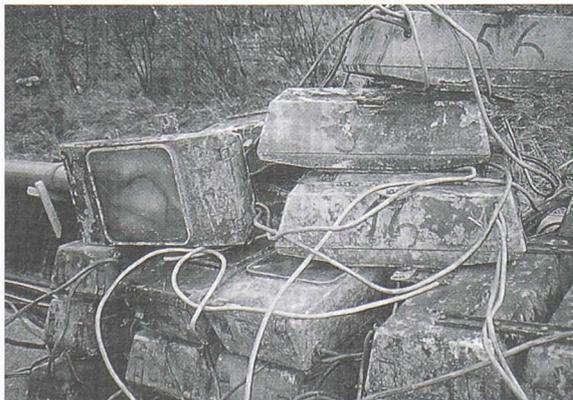
Fig. 1.- Luminaires démontés dont les châssis en fonte d'aluminium sont très fortement corrodés

- la capacité de la conduite souterraine abritant les câbles est épuisée dans la plupart des sections ;
- le câble à haute tension doit en majeure partie être remplacé ;
- l'éclairage des galeries nécessite un remplacement complet (fig. 1) ;
- les postes de transformation et de commande aménagés dans les parois amont des galeries se sont révélés mal placés : l'humidité permanente de l'air constitue un facteur accru de défaillances et la disposition des lieux n'est pas favorable pour le personnel d'exploitation (espace de travail restreint et accès dangereux depuis la bande d'arrêt).

- Remplacement de l'éclairage des galeries par des luminaires de tunnel modernes en V4A: un éclairage à adaptation (contre-faisceau) est installé dans les deux sens, la voie «Lora» se voyant de surcroît équipée d'un éclairage de traversée. La commande des éclairages est assistée par des capteurs de luminosité installés près des portails des galeries, et pourra ultérieurement être reliée à une installation de commande à distance. L'éclairage des galeries est alimenté par un caniveau de câbles continu, suspendu au plafond et ouvert sur le dessus, auquel certains luminaires sont directement fixés.

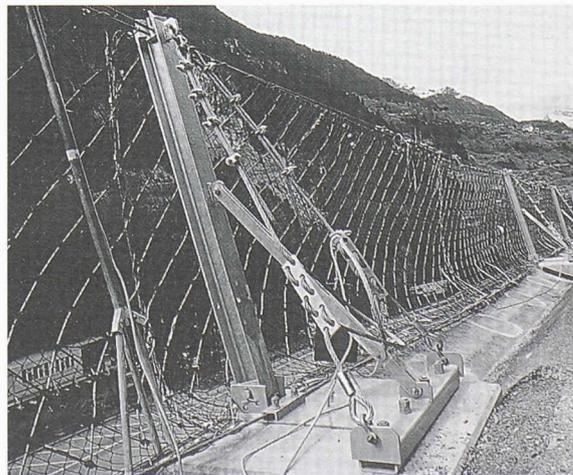
Fig. 3.- Filets de protection contre les chutes de pierres soutenus par des mâts à genouillère sur le couronnement des murs de soutènement

Les mâts à genouillère (fig. 3) utilisés sur le mur de soutènement côté montagne sont le fruit d'un nouveau développement: ils assurent la transmission de l'ensemble des forces aux fondations. Cela rend superflue la fixation de coûteux câbles de retenue à la tête des mâts et élimine du même coup les obstacles au trafic que ceux-ci constituent, en particulier sur les routes forestières longeant les murs de soutènement.
