**Zeitschrift:** Tracés : bulletin technique de la Suisse romande  
**Herausgeber:** Société suisse des ingénieurs et des architectes  
**Band:** 129 (2003)  
**Heft:** 21: Pont neuf

**Artikel:** Remise en état du pont Bessières à Lausanne  
**Autor:** Brühwiler, Eugen / Guex, Pascal  
**DOI:** <https://doi.org/10.5169/seals-99243>

# Remise en état du pont Bessières à Lausanne

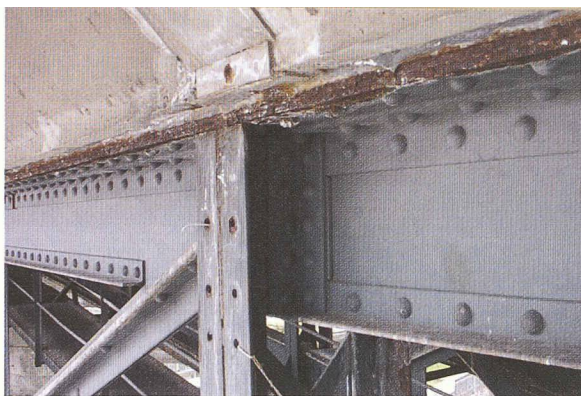
En 1986, une nouvelle inspection a révélé des traces de corrosion sur la structure métallique causées par des infiltrations d'eau chargée de chlorures. Ces dégâts étaient principalement localisés à la membrure supérieure des poutres maîtresses extérieures, celle du côté sud étant la plus touchée (fig. 3). Pour remédier à cette situation, l'étanchéité du trottoir sud a été renouvelée en 1987. Cette intervention a en outre mis au jour la dégradation des joints de clavage en béton des éléments préfabriqués de la dalle de roulement, et près de la moitié de ces joints ont dû être réparés dans la zone du trottoir sud. Le coût total des travaux s'est monté à quelque 95 000 francs.

Les membrures supérieures des poutres maîtresses sont corrodées à la suite des infiltrations d'eau à l'intérieur du tablier. Touchant principalement les poutres de rive, les dégâts sont les mêmes que ceux révélés par l'inspection de 1986, mais ils se sont étendus depuis (fig. 3).

Fig. 3 : Corrosion localisée de la membrure supérieure de la poutre maîtresse extérieure sud

En contact direct avec l'eau, les zones concernées étaient soumises à un processus de corrosion actif ou présentaient un revêtement fortement détérioré. Il s'agit plus précisément des membrures supérieures des poutres maîtresses extérieures en contact avec le tablier, des naissances d'arc, des appareils d'appui, ainsi que de surfaces ponctuelles sur le reste de la structure. En cours de travaux, l'entier de la poutre maîtresse extérieure sud - la plus exposée aux intem-

périées et s'avérant la plus atteinte par les dégâts de corrosion - a encore été incluse dans les surfaces concernées par le remplacement des deux couches de protection.

Totalisant quelque 1 500 m<sup>2</sup>, les zones en question ont été sablées jusqu'à la mise à nu du métal, puis les couches de fond et intermédiaire de protection à base de résines époxy ont été appliquées.

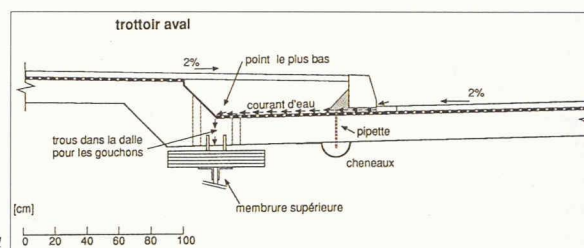
Remontant à l'intervention de 1972, l'étanchéité de la dalle de roulement ne remplit plus son rôle et les eaux de surface traversent la dalle en béton principalement aux points bas du profil transversal en toit du tablier, juste au-dessus des poutres maîtresses extérieures. De plus, le détail d'étanchéité de ces zones, réalisé en 1972 et renouvelé en 1987, était mal conçu et donc inefficace (fig. 4). L'eau s'infiltrait en effet dans les joints de clavage des éléments de dalle et les niches des goudrons, provoquant la corrosion des armatures et des poutres maîtresses métalliques extérieures au point de contact avec le tablier.

Fig. 4 : Détail d'étanchéité au point bas peu efficace

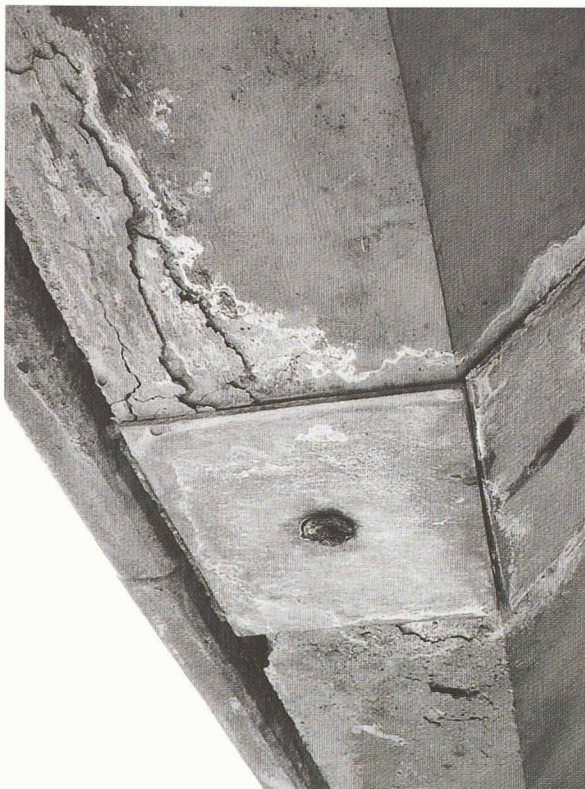
Les bordures de rive, exposées aux sels de déverglaçage en hiver, montrent des traces de corrosion dues à la présence de chlorures. L'étanchéité étant défectueuse, l'eau s'infiltrait en outre dans les joints de clavage en bordure du pont et traverse les trottoirs en porte-à-faux, sous lesquels de nombreuses efflorescences, taches d'humidité et marques de corrosion dues aux armatures sont visibles (fig. 5).

Fig. 5 : Dégâts sous les porte-à-faux des trottoirs

Les dégradations constatées lors des travaux de la phase 1, plus importantes que prévues, ont conduit à interrompre l'enchaînement avec la phase 2 et à réétudier le concept de réhabilitation des bordures de rive du tablier. Finalement, c'est l'option de reconstruction complète des bordures offrant une durabilité comparable à celle du reste de la dalle de roulement qui a été retenue. Conformément à l'article 6.4.1 de la norme SIA 262 (2003), des mesures ont été prises pour empêcher l'apparition de fissures traversantes particulièrement favorable à la corrosion des barres d'armature (mesures qui sont décrites dans l'article suivant en page 17). Parallèlement à la reconstruction des bordures, les sections endommagées des joints de clavage et de la dalle du tablier sous les trottoirs ont été remises en état.

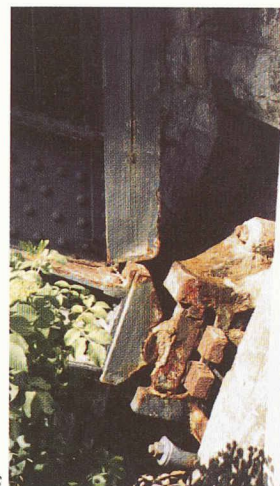
Aux extrémités de l'ouvrage, les joints de dilatation datant également de 1972 sont usés et leur étanchéité est défectueuse. En hiver, l'eau chargée de sel pénètre dans ces joints et contribue à la corrosion de la rigole installée en dessous. Ce faisant, elle tombe sur les appareils d'appui et la charpente métallique voisine et y provoque des dégâts de corrosion.

Fig. 6 : Dégâts de corrosion aux appareils d'appui des culées

Quoique moins sévèrement attaquées, d'autres parties de la structure métallique sont également touchées par la corrosion : outre les surfaces les plus exposées aux intempéries, il s'agit notamment des montants et des entretoises proches des culées ainsi que des appareils d'appui à la naissance des arcs extérieurs, qui reçoivent les eaux d'infiltration provenant des joints de dilatation défectueux (fig. 6).

Enfin, le remplacement des joints de dilatation a été assuré par la pose de profilés en acier extrudé reliés par un profilé en caoutchouc élastomère garantissant l'étanchéité.
