Zeitschrift: **Eclogae Geologicae Helvetiae**

Band (Jahr): **63 (1970)**

Erfahrungen bei einer Grundwasserverunreinigung durch Benzin

VON RENÉ V. BLAU UND URS P. SCHLUNEGGER

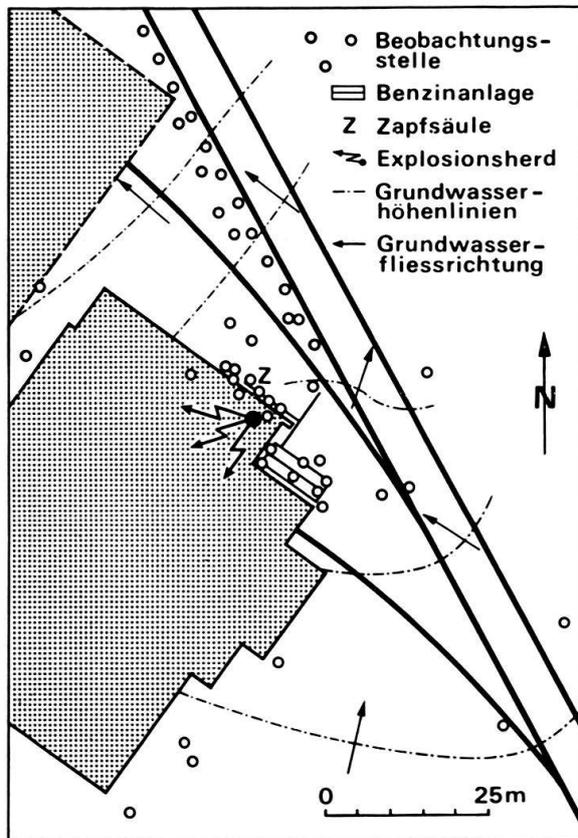
2.3. Die Kohlenwasserstoffe, die zur Explosion führten, hätten aus folgenden Quellen stammen können (vgl. Fig. 1):

- a) Verluste durch Lecken oder Überfüllen der Treibstoff- und Heizölversorgungsanlage der Fabrik. Bei einer ersten Überprüfung konnten bei der unmittelbar neben der Explosionsstelle liegenden Benzinanlage mehrere Defekte nachgewiesen werden, die grundsätzlich Verluste erlaubt hätten.
- b) Eindringen in den Grundwasserleiter durch Sickerschächte, an die vorschriftswidrig Vorplatzentwässerungen der Fabrik angeschlossen worden waren.
- c) Tropfverluste aus oder Unfall mit einer Bahnzisterne auf dem unmittelbar nordöstlich der Unfallstelle liegenden Abstellgeleise der Bahn.
- d) Ein Heranfliessen im Bereich des Grundwasserspiegels aus südöstlich bis südlicher Richtung. Seit mehreren Jahren ist bekannt, dass aus verschiedenen Gefahrenherden oberhalb der Unfallstelle Mineralöl (vor allem Dieselöl, untergeordnet Benzin) in den Untergrund gelangt ist. Eine Gerichtsexpertise, ausgeführt 1967/68

Fig. 1. Situation; mittlerer hydraulischer Gradient 4‰ .

- Südöstlich des Fabrikgeländes und der Tankanlagen sind bei den verfügbaren Beobachtungsstellen (vgl. Fig. 1) Gehalte an Kohlenwasserstoffen zwischen 0,4 und 1,6 ppm in Wasserproben, zwischen 12 und 63 ppm in Erdproben nachgewiesen worden. Benzin konnte nicht festgestellt werden. Unter dem südöstlichen Teil der Benzintanks sind wohl Konzentrationen bis zu 2500 ppm gefunden worden; es handelt sich aber nicht um Benzin, sondern wahrscheinlich um Rückstände der gelösten bituminösen Tankisolation (nicht näher untersucht).
Ein Heranfliessen des Benzins aus südöstlicher oder südlicher Richtung kann daher ausgeschlossen werden.

Im Bereich der Benzintankanlage und des nordöstlichen Vorplatzes (vgl. Fig. 1) ist bis 1 m unter den Grundwasserspiegel das stark verschmutzte Erdreich ausgehoben worden. Leider war ein Ausbaggern des ganzen Platzes zwischen Fabrik und Bahn nicht möglich, da eine Reihe wichtiger Leitungen den Platz queren.

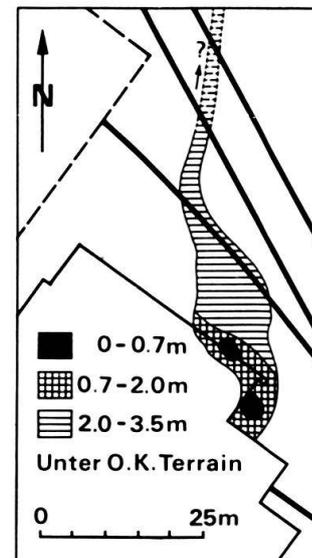
Fig. 2. Ausbreitung des Benzins im Untergrund vom September 1968 bis Dezember 1969. Beobachtungsstellen vgl. Fig. 1.

- a) Beim Ausheben der Sondierschlitze im Bereich der Benzinanlage erwies es sich, dass durch eine Fehlmanipulation oder einen früheren Defekt Benzin in einen Mannlochschaft gelangt war. Da dieser gegen unten nur ungenügend abgedichtet war, floss das Benzin über den nordöstlichen der beiden Doppelmanteltanks in den Untergrund (vgl. Fig. 1). Ferner musste festgestellt werden, dass auch bei der Zapfsäule Verluste aufgetreten sind.
- b) Die aus den neu geschaffenen Beobachtungsstellen im Bereich 0 bis 0,7 m unter OK Terrain entnommenen Erdproben zeigten folgendes Bild:
 - Einzig beim erwähnten Mannlochschaft und bei der Zapfsäule finden sich hohe Benzinkonzentrationen (von 10–400 ppm); vgl. Fig. 2.

- c) Die Resultate der untersuchten Erdproben im Bereich 0,7 bis 2,0 m unter OK Terrain können wie folgt dargestellt werden:
- Ein zusammenhängendes Feld hoher Benzinkonzentrationen (Werte zwischen 220 und, unter dem Tank, 36000 ppm) erstreckt sich von den nordwestlichen Tankenden bis nordwestlich der Zapfsäule; vgl. Fig. 1 und 2.

- Ein ausgedehntes Feld hoher Benzinkonzentrationen im Untergrund erstreckt sich vom nordwestlichen Ende der Benzintanks unter den Mannlöchern ca. 40 m weit in nordnordwestlicher Richtung. Die 1969 vom Kant. Gewässerschutzlaboratorium zur Überwachung der verschiedenen Mineralölkontaminationen im ganzen Gebiet durchgeführten gaschromatographischen und infrarotspektroskopischen Untersuchungen haben gezeigt, dass das Grundwasser in einem bestehenden Beobachtungsrohr 125 m nordnordwestlich der Unfallstelle ebenfalls wechselnde Mengen (0,5–1,1 ppm; Benzin in einer Bestimmung nachgewiesen; Proben ohne vorheriges Pumpen abgeschöpft) von Mineralöl aufweist. Diese Verunreinigung hängt wahrscheinlich mit der oben beschriebenen zusammen; vgl. Fig. 2.
