# Erfahrungen beim Bau von Gräben im Torfgebiet der Melioration der Rheinebene

Von Kulturingenieur A. Maurer, Altstätten

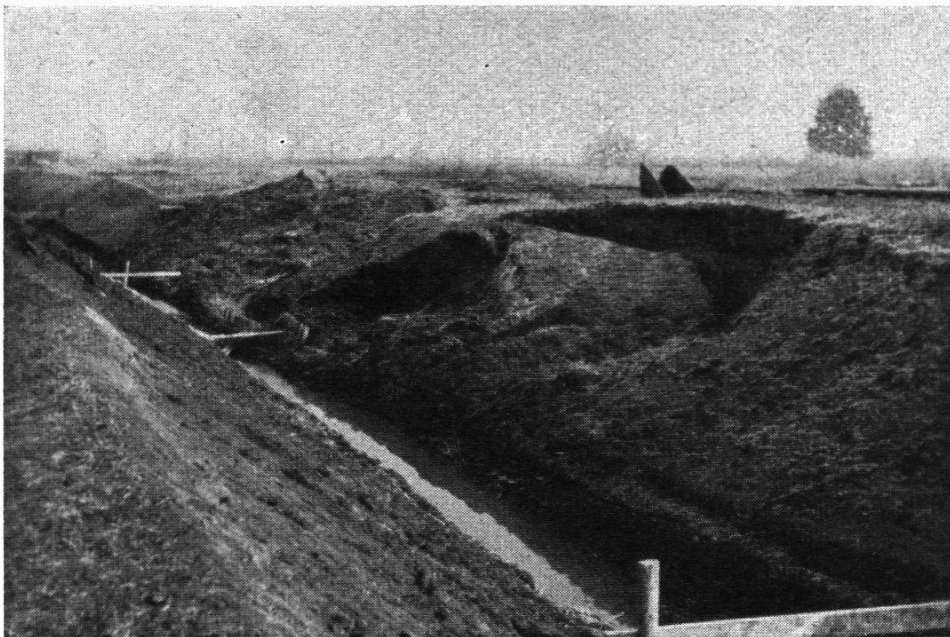
Abbildung 2

**Böschungseinsturz**

Als erste Gattung erheblicher Störungen der Arbeiten in der Bauetappe 1948/49 sind die am mittleren und inneren Seegraben und am Bannrietgraben erfolgten, anfänglich häufigen und umfangreichen Böschungseinstürze zu erwähnen (vergl. Abb. 2). Die Nachforschung nach den Ursachen dieser Einstürze ergab folgendes Bild: Die in der Sohlentiefe häufig vorhandenen tonigen Lehmschichten bildeten die Gleitfläche für die abgerutschten Materialkörper. Infolge der Undurchlässigkeit dieser Schichten sammelte sich das Grundwasser an. Die innere Reibung des im nassen Zustande sehr glitschigen, tonigen Lehmestückes genügte nicht mehr, um ein Abgleiten des überlagerten Materialkörpers

gegen das nun offene Grabenprofil zu verhüten. Dieser Vorgang wurde noch durch eine für das vorhandene Material charakteristische Eigenschaft begünstigt. Mit dem Aushub des Grabenprofils setzte eine intensive Entwässerung der stark durchnässten, zum großen Teil lockeren, faserigen Torfschichten ein. Als Folge davon traten naturgemäß in den Böschungspartien starke Sackungen auf, welche Zugspannungen zwischen dem sich rasch setzenden und dem rückwärtigen Material hervorriefen. Die Torfschichten vermochten diese Spannungen nicht aufzunehm-

men, das Material wurde zerrissen und es zeigten sich in Abständen von 2 bis 5 m von der oberen Böschungskante parallel dazu verlaufende Setzungsrisse von 20 bis 30 cm Breite, die bis in Grabensohlentiefe reichten. Es bildete sich ein freistehender, auf der Gleitschicht ruhender Materialkörper. Die durch den Profilaushub entstandene Gleichgewichtsstörung im Baugrund bewirkte eine langsam beschleunigte Bewegung der Böschungspartien in Richtung Graben. Gleichzeitig hatte die Sohlenpartie infolge der Entlastung die Tendenz, sich zu heben, währenddem der Böschungskörper hinten absackte, sodaß das ausrutschende Material in eine Drehbewegung versetzt wurde. Zwischen der Gleitschicht und den Setzungsrisse bildete sich eine zylindrische Gleitfläche aus. Ungünstige Kombination von Torf- und Lehmschichten, großer Wassergehalt und nicht zuletzt die auf den unteren Grabenstrecken notwendige große Grabentiefe von 3,5 bis 4 m begünstigten die Bildung von Einstürzen.

Zur Ueberwindung und Verhütung dieser enormen Schwierigkeiten sind folgende Maßnahmen ergriffen worden:

1. Für die Sicherung der Böschungsfüße kam der in Abb. 4 ersichtliche Faschineneinbau zur Anwendung. Faschinenbündel von 20 bis 30 cm Durchmesser und 4 bis 5 m Länge wurden beidseitig den Böschungsfüßen entlang verlegt und mit Pfählen und Sprießen festgehalten, sodaß eine gegenseitige Stützung

2. Um die schädliche Einwirkung des großen Wassergehaltes der Torfschichten zu vermindern, erstrebte man durch die Erstellung von Entwässerungsschlitzten quer zur Böschung eine rasche und intensive Ableitung des Grundwassers aus den tieferen Böschungspartien und damit eine Verfestigung des Materials, das dadurch eine größere Standfestigkeit erreichte.

3. Vorbeugenden Charakter hatte die Anlage von Drainageleitungen beidseits parallel zum Graben, die dem Baggeraushub voranzugehen hatten und eine Vorentwässerung des Geländes bezweckten.

4. Die Erschütterungen der frisch ausgehobenen Grabenstrecken durch die Baumaschinen, wie Bagger und Lokomotiven, wurden durch sorgfältige Handhabung und richtige Aufstellung derselben auf ein Minimum reduziert. Durch die konsequente Anwendung dieser Maßnahmen erreichte man eine wesentliche Verminderung der Einsturzgefahr. Rutschungen erfolgten nur noch in ausgesprochen schlechten Bodenpartien.

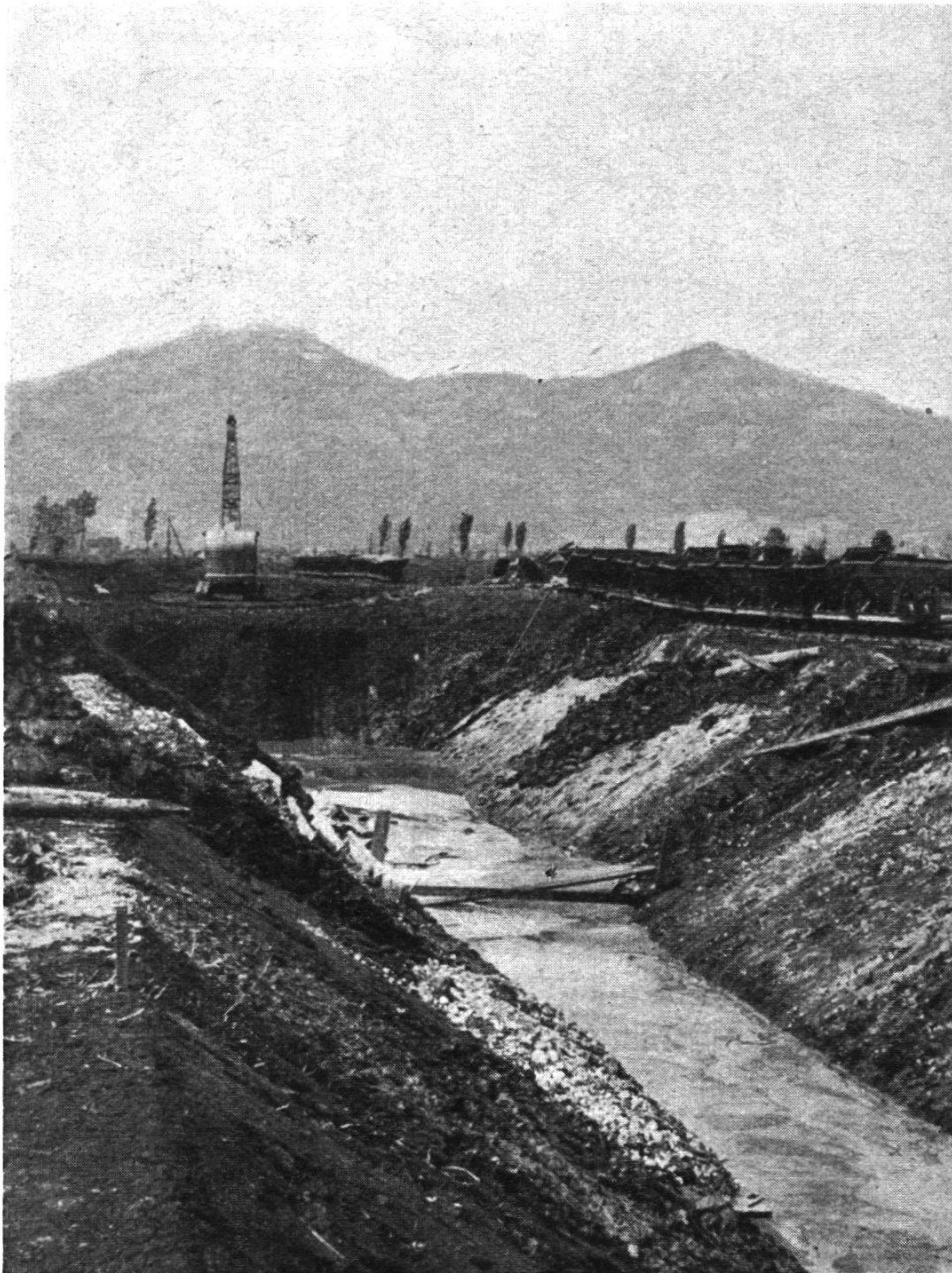
**Mittlerer Seegraben, Grundwasser-Aufstoß mit Triebssand**  
Abbildung 3

Die zweite Kategorie der Bauschwierigkeiten bildeten die Grundwasseraufstöße mit Triebssand speziell beim Bau von Los 2 des äußeren und des mittleren Seegrabens. Die unter der Torfschicht sich befindende, sehr mächtige und vermutlich stellenweise stark durchlässige Triebssandschicht liegt im gespannten Grundwasser; wird nun die abschließende Torfschicht durchbrochen oder stark geschwächt, so dringt dieses Grundwasser mit ziemlich viel Energie an die neue Oberfläche der Grabensohle und reißt dabei viel Triebssand mit. Die frisch ausgehobene Baugrube oder das Grabenprofil wird dabei mit dem Sand bis zu 1,50 Meter hoch wieder angefüllt. Kraterartig, wie bei einem Vulkan wird das mitgeführte Material wieder abgelagert (Abb. 6). Diesem Uebel ist durch einfaches Wiederausschöpfen nicht abzuhelfen, da dadurch das Gleichgewicht nicht wiederhergestellt wird. Es mußten daher vorerst beim äußeren See-graben andere Wege gesucht werden.

Es zeigte sich, daß die seinerzeit für die Bauprojekte wie üblich mit dem Erdbohrer vorgenommenen Sondierungen nicht genügten, da sie wohl über das Bodenprofil bis unter die projektierte Sohle, nicht aber über das Verhalten des Untergrundes Aufschluß gaben. Nach den ersten Erfahrungen ging man zur Oeffnung einer größeren Anzahl von Probegruben über, um den Verlauf der Grenzschicht zwischen Torf und Triebssand festzustellen und um über die Stärke der Auftriebe Anhaltspunkte zu erhalten. Es zeigte sich dabei, daß die Grenze zwischen den beiden Bodenarten nicht eben verläuft, sondern auf Distanzen von 20 m schon erhebliche Höhenunterschiede aufwies; ebenso war der Grundwasserauftrieb in den einzelnen Gruben sehr unterschiedlich. Vor allem war festzustellen, daß zirka 50 m westlich des begonnenen Kanals die Baugrundverhältnisse wesentlich besser waren. Nach reichlichen Ueberlegungen entschloß man sich daher, das vorgesehene und bereits auf zirka 80 Meter ausgehobene Trasse auf einer Länge von zirka 400 m zu verlassen und in die bessere Geländepartie zu verlegen. Zudem legte man die neue Sohle zirka 50 cm höher, sodaß eine stärkere Torfschicht zwischen Sohle und Triebssandschicht stehen blieb und damit dem Auftrieb ein größerer Widerstand entgegenwirkte. Durch Reduktion des Gefälles von 0,8 auf 0,6 Promille erreichte der Kanal in den kritischen, tiefliegenden Gebieten die nötige Tiefe wieder. Diese Aenderung hat sich auf einer Strecke von

zirka 800 m ordentlich gut bewährt, doch begannen sich die Anzahl und Stärke der Triebsandquellen rapid zu vermehren. Eine abermalige Trasseverlegung konnte nicht mehr in Frage kommen. Neue Mittel zur Verhütung neuer und zur Eindämmung bereits aufgebrochener Quellen mußten gesucht werden. Es handelte sich dabei vor allem darum, das aufstoßende Grundwasser daran zu verhindern, Triebsand aus dem Untergrund mitzuschleppen. Vorerst wurde in vorhandenen Aufstößen der abgelagerte Triebsand ausgehoben und die Aufstoßstelle mit Kies/Sand-Material zugeschüttet. Diese Kiessandpackung begann nun als Filter zu wirken, indem zuerst die gröberen, dann immer feinere Triebsandkörner zurückgehalten wurden, sodaß schließlich nur noch reines Quellwasser an die Oberfläche drang, womit rasch eine Beruhigung und Festigung des Untergrundes eintrat. Bei dieser Arbeit konnte eindeutig festgestellt werden, daß Aufstöße, die sofort nach ihrem Auftreten mit einer Kiespackung gedämmt wurden, sich innert kürzester Zeit wieder beruhigten, während andere, die sich während der Nacht oder über Sonntage entwickeln konnten, einmal sehr viel mehr Kies benötigten und zweitens viel längere Zeit und Nachbehandlung erforderten.

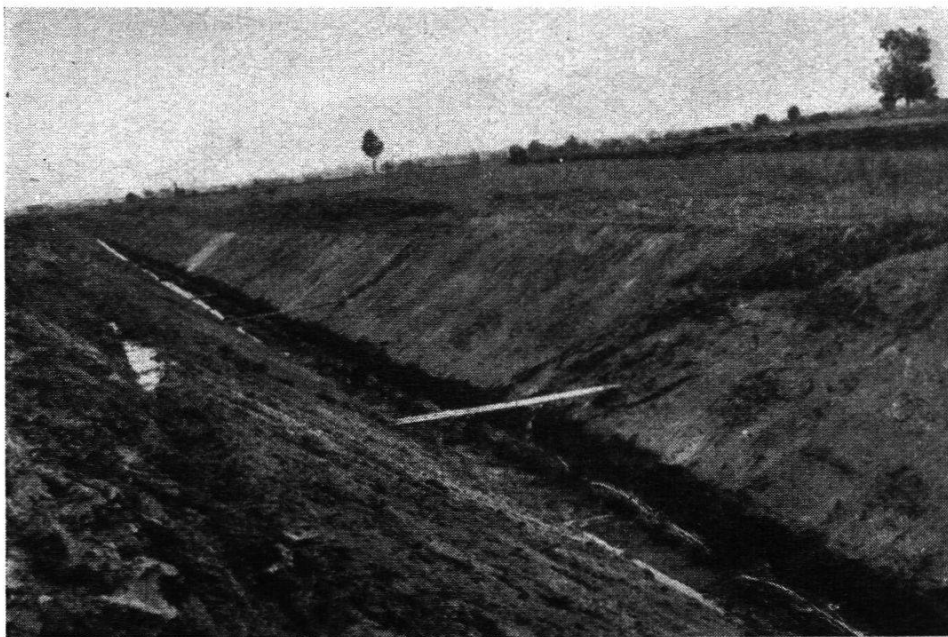
Abbildung 4

**Faschineneinbau zur Sicherung der Böschungsfüße**

erfolgte. Diese Sicherungsmaßnahmen haben sich gut bewährt, obschon auch in den so befestigten Teilstücken noch Sohlenhebungen bis 30 cm auftraten. Durch die erwähnten Vorkehren konnten allerdings weitere Einstürze weitgehend verhindert werden.

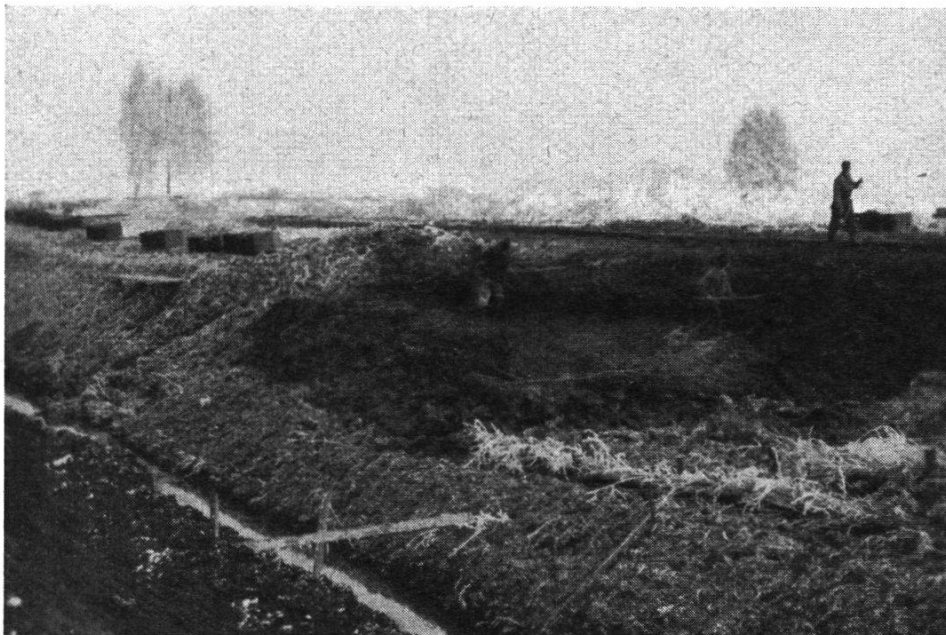
Abbildung 5

**Ausfüllen eingestürzter Böschungen mit Stauden und Torf**

Einsturzmaterial mußte ausgehoben werden. Die entstehenden Lücken in den Böschungen wurden schichtweise mit Stauden und Torf wieder geschlossen (Abb. 5). Dadurch konnte ein weiteres Auseinandergleiten des Materials vermieden werden.

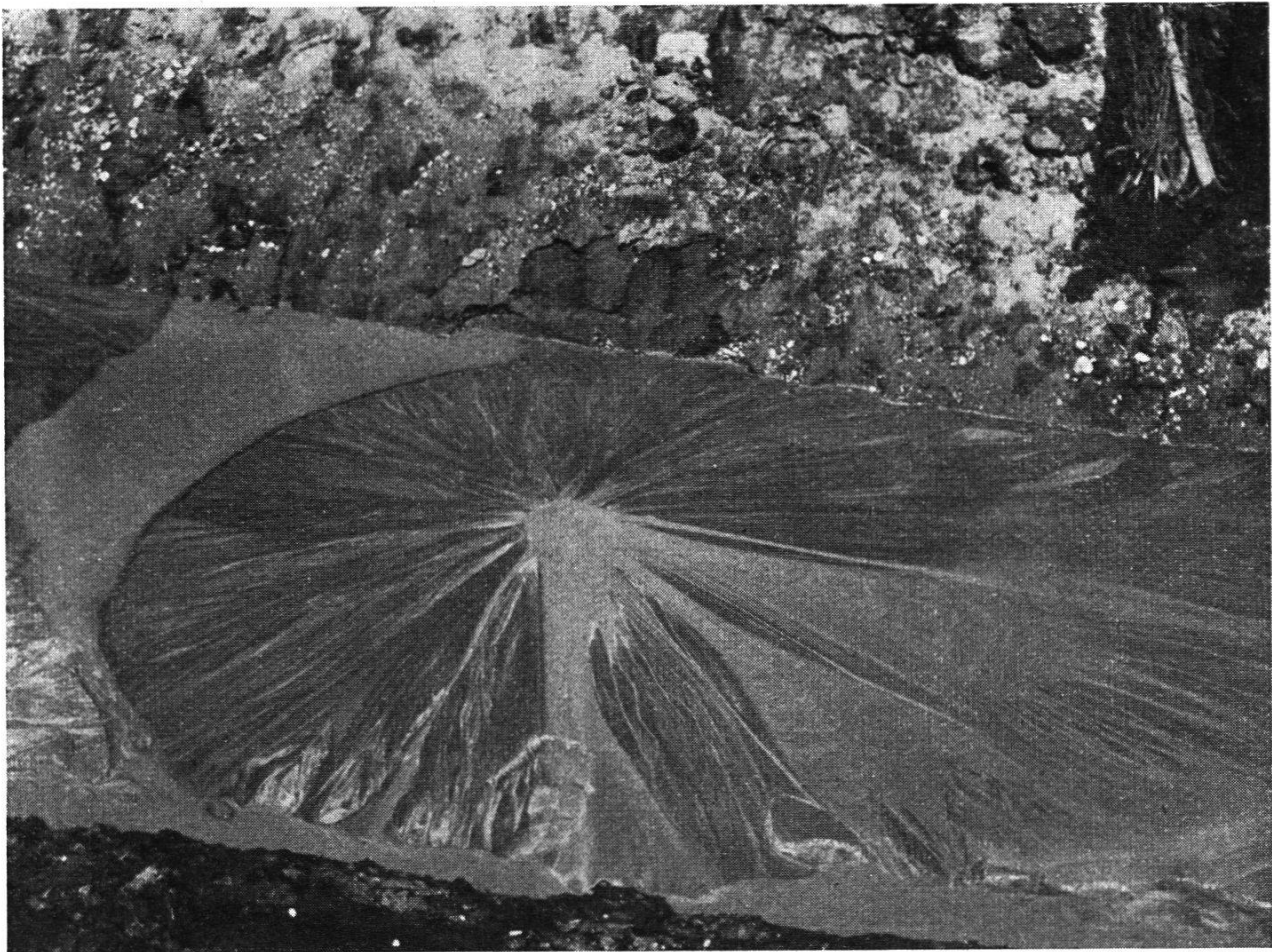
Abbildung 6

**Tribsandausbruch in der Grabensohle**

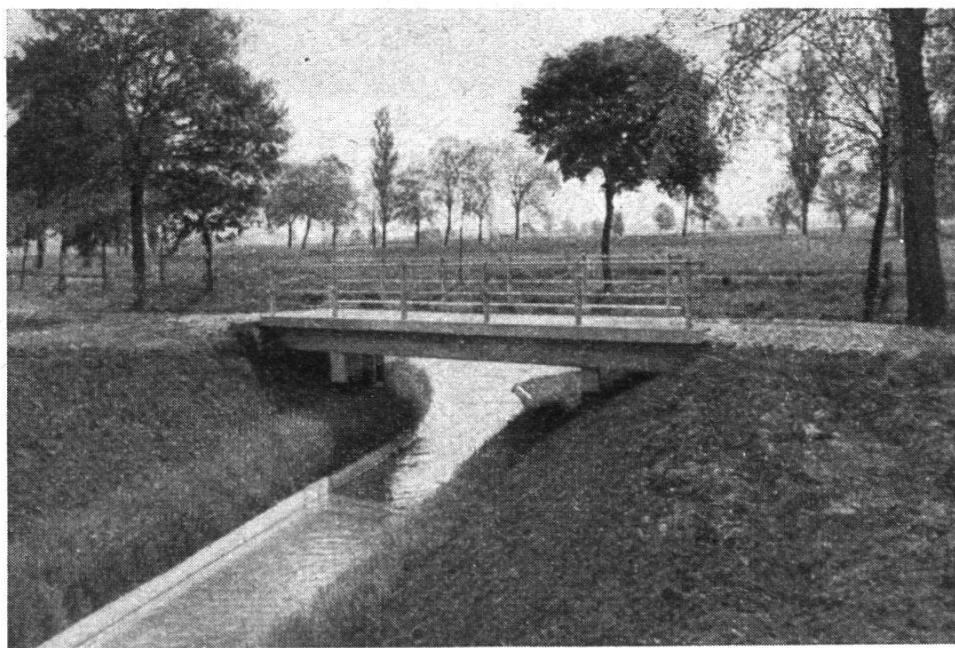
**Brückentyp**  
Abbildung 7

brücke bei der Kreuzung der Straße Rebstein-Krießern mit dem mittleren Seegraben. Die Brücke vom Bautyp, wie er aus Abb. 7 ersichtlich ist, sollte noch vor Einbruch des Winters fertig erstellt werden und hätte daher vor Erstellung des Kanals zur Ausführung kommen sollen. Für die Ausführung der Fundationsarbeiten, d. h. das Rammen des Pfahlrostes und Betonieren der Fundamentplatten und Stützen sind Spundwandkästen vorgerieben worden. Um durch die Erschütterungen beim Rammen der Pfähle keine Aufstöße zu provozieren, sollte der Aushub der Baugruben in Etappen erfolgen, damit die so verbleibende Torfschicht als Verdämmung hätte wirken können. Während dieses

Vorgehen beim rechtsseitigen Widerlager zum Erfolg führte, wurde beim linksseitigen die Torfschicht während des Aushubes der unteren Etappe von einem sehr heftigen Wasseraufstoß durchbrochen. Das Wasser mit Triebsand wurde mittels Pumpen wegbeefördert, um zu versuchen, die nötige Aushubtiefe trotzdem zu erreichen und mit einer verstärkten Magerbetonplatte eine Abdichtung des Aufstoßes zu erlangen. Die nötige Tiefe wurde erreicht und der Magerbeton sofort eingebracht, was aber trotz allen Anstrengungen nicht vollständig gelang. Ein Loch von zirka 4 dm<sup>2</sup> konnte mit keinem Dichtungsmaterial

mehr geschlossen werden. Mittlerweile traten durch den Abgang von Triebsand aus dem Untergrund Terrainsenkungen ein, die auch den Spundwandkasten verschoben, sodaß er seinen Zweck nicht mehr erreichen konnte. Unterdessen waren die Arbeiten am Baulos I des mittleren Seegrabens so weit gediehen, daß das Grundwasser auf natürlichem Weg abgeführt werden konnte. Außerdem rechtfertigten die obwaltenden Umstände eine zeitweise Stilllegung der Arbeiten, um dem Untergrund Zeit zur Beruhigung zu geben. Nach Wiederaufnahme der Arbeiten zeigte es sich aber, daß sich die Betonplatte samt dem aus 8 m langen Pfählen bestehenden Rost um zirka 1 m gesenkt und um 80 cm gegen die Kanalachse verschoben hatte.

Unter diesen Umständen war an ein Abstellen der Brücke auf dieses Fundament nicht mehr zu denken. Der Bau der Brücke wurde daher aufgegeben und die Baugrube komplett mit Kies aufgefüllt, um dadurch die Konsolidierung des Baugrundes zu erreichen. Nach drei bis vier Jahren Ruhezeit müssen zuerst durch Belastungsversuche die Möglichkeiten einer Bauausführung untersucht und abgeklärt werden. An Stelle der Betonbrücke ist daneben eine provisorische Holzbrücke erstellt worden. (Abb. 8).

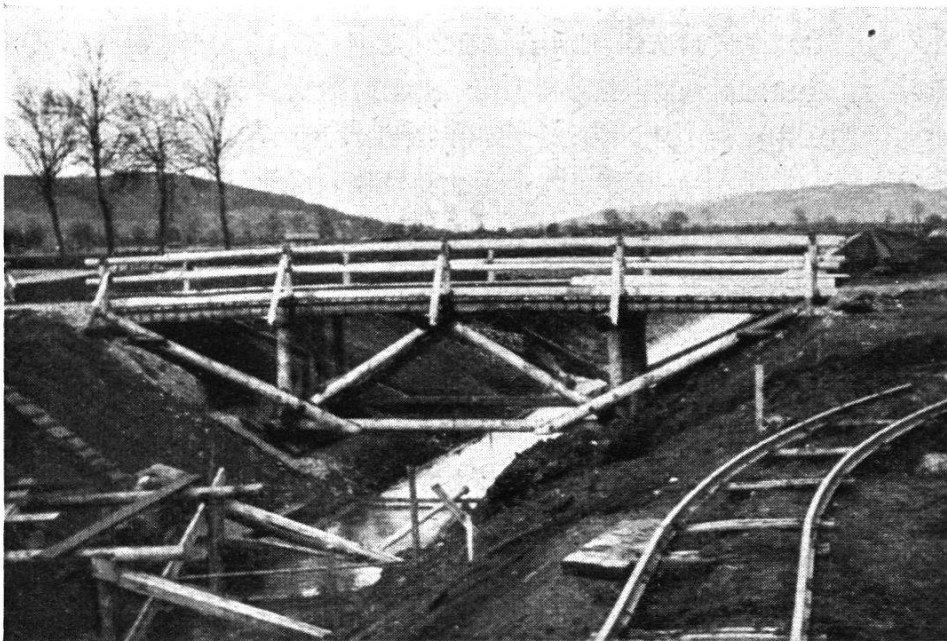
Abbildung 8

**Provisorische Holzbrücke**

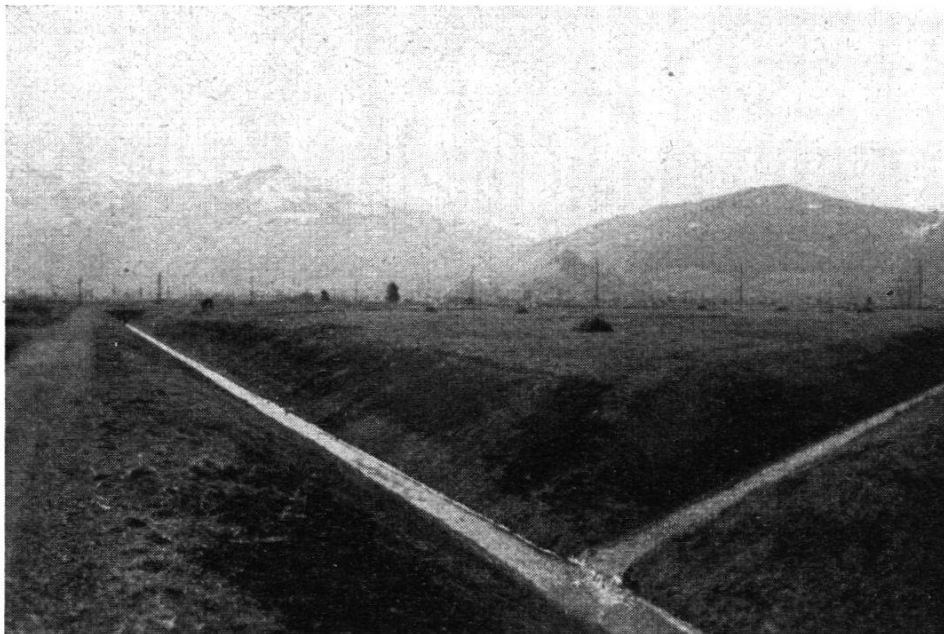
**Konsolidierte Teilstrecken des mittleren und inneren Seegrabens**  
Abbildung 9

Die beim Bau der Kanäle getroffenen Sicherheitsmaßnahmen haben sich bis heute gut bewährt, so daß keine nennenswerten Störungen mehr eintraten. In den in der Abb. 9 ersichtlichen Teilstrecken des mittleren und inneren Seegrabens waren während des Baues erhebliche Einstürze erfolgt, doch hat sich das Terrain in der Zwischenzeit wieder ganz beruhigt.
