# Beleuchtung von Aufbruchstellen

Zeitschrift: **Illustrierte schweizerische Handwerker-Zeitung : unabhängiges Geschäftsblatt der gesamten Meisterschaft aller Handwerke und Gewerbe**

Band (Jahr): **46 (1930)**

## Beleuchtung von Aufbruchstellen.

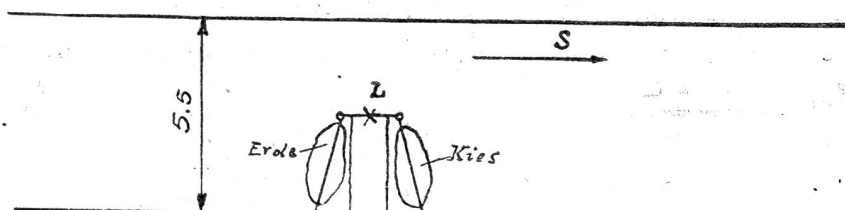
Abb. 1. Grundriß M. 1:200.

Die 5,5 m breite Straße war zufolge Gasanschluß auf der westlichen Hälfte aufgebrochen und nach Stige (Abbildung 1 und 2) abgesperrt. Etwa 50 cm über der Straße hing an der östlichen Abschlußstange und in deren Mitte eine sogenannte Sturmlaterne L mit gewöhnlichem, hellem Glas. Gegen Süden war Schotter, gegen Norden Erde gelagert. Dieser Erdhaufen war etwa 70 cm hoch.

Die nur 50 cm über der Straßenfläche gelegene Petrolflamme konnte demnach von der Nordseite her gar nicht gesehen werden, weil sie im Schatten dieses Erdhaufens lag. (Abbildung 2). Aus der nördlichen Richtung fuhr

b) Da die Flamme nur 50 cm über der Straße und an der östlichen Stange hing, war sie, von Norden oder Süden gesehen, trotz den etwas schief stehenden Pfählen, teilweise verdeckt; zudem beschattete sie die Nordseite des Erdhaufens. Eine 14 m nördlich angebrachte Straßenlampe vermochte auf diesen Abstand den Erdhaufen nicht genügend zu beleuchten, abgesehen davon, daß der Unternehmer selbst für genügende Beleuchtung solcher Baustellen zu sorgen hat.

a) Wenn die halbe Straßenbreite aufgebrochen ist, genügt eine einzige Laterne in der Straßenmitte nicht,

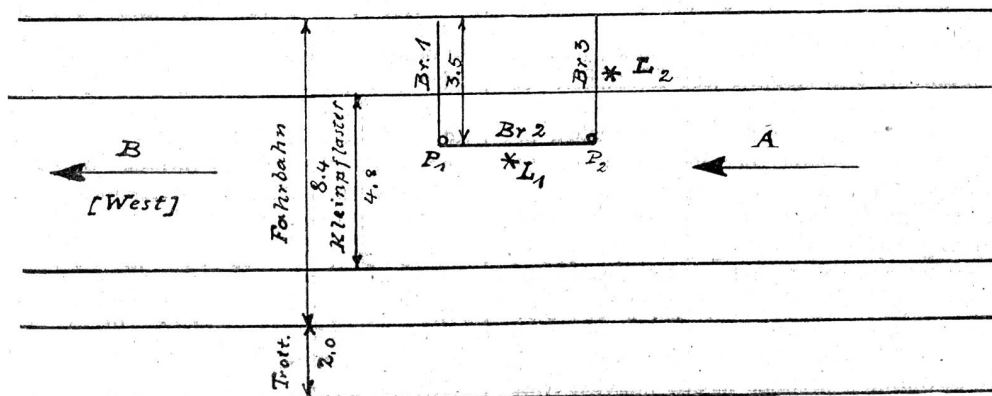
Abb. 5. Grundriß M. 1:200.

Die Straße von A nach B war auf der rechten Seite bis zur Mitte nicht fahrbar und mit den drei Brettern Br<sub>1</sub>, Br<sub>2</sub> und Br<sub>3</sub> (Abbildung Nr. 5), die an den zwei Pfählen P<sub>1</sub> und P<sub>2</sub> gut befestigt. Gegen die freie Straßenfläche hingen an 1,30 m hohen Eisenstangen, mit 25 cm Auslagern, zwei Laternen L<sub>1</sub> und L<sub>2</sub>. Ein Auto fuhr das Brett Br<sub>2</sub> beim Pfahl P<sub>2</sub> auf der Stirnseite an und schleppte den Pfahl samt Brett mit. Das Auto kippte

um. Die Insassen kamen mit heller Haut davon; es war einzig der Sachschaden zu vergüten. Durch Zeugen wurde festgestellt, daß die zwei Laternen rechtzeitig angezündet wurden. Die Autoinsassen machten geltend, nur die Laterne L<sub>2</sub> bemerkt, aber die Absperrung nicht gesehen zu haben. Offenbar hatte jemand in böss. oder mutwilliger Weise die Laterne L<sub>1</sub> gelöscht.

Im vorliegenden Fall war die abgesperrte Stelle gegen die Richtung A und gegen die freie Straßensfläche zu beleuchten. Die Absperrung war in allen Zellen stark und richtig, die Beleuchtung mit zwei Laternen genügend.

1. Besser wäre jedenfalls, wenn auch in der Mitte des Brettes Br<sub>1</sub> eine Laterne aufgestellt würde; denn bei allfälligem Vorfahren eines Autos in der Richtung B—A muß die Absperrung samt Beleuchtung auch auf der nördlichen Straßenseite sichtbar sein.

2. Die Absperrbretter Br<sub>1</sub> und Br<sub>2</sub>, also diejenigen quer zur Straße, sollten nicht roh belassen, sondern auf die ganze Breite mit wenigstens zwei, gegeneinander abwechselnden Farben gestrichen sein, damit der Autofahrer nicht bloß das Licht, sondern auch das bemalte Brett schon von weitem sieht.
