Denkmalpflege im Kanton Schwyz 1998/99

Markus Bamert

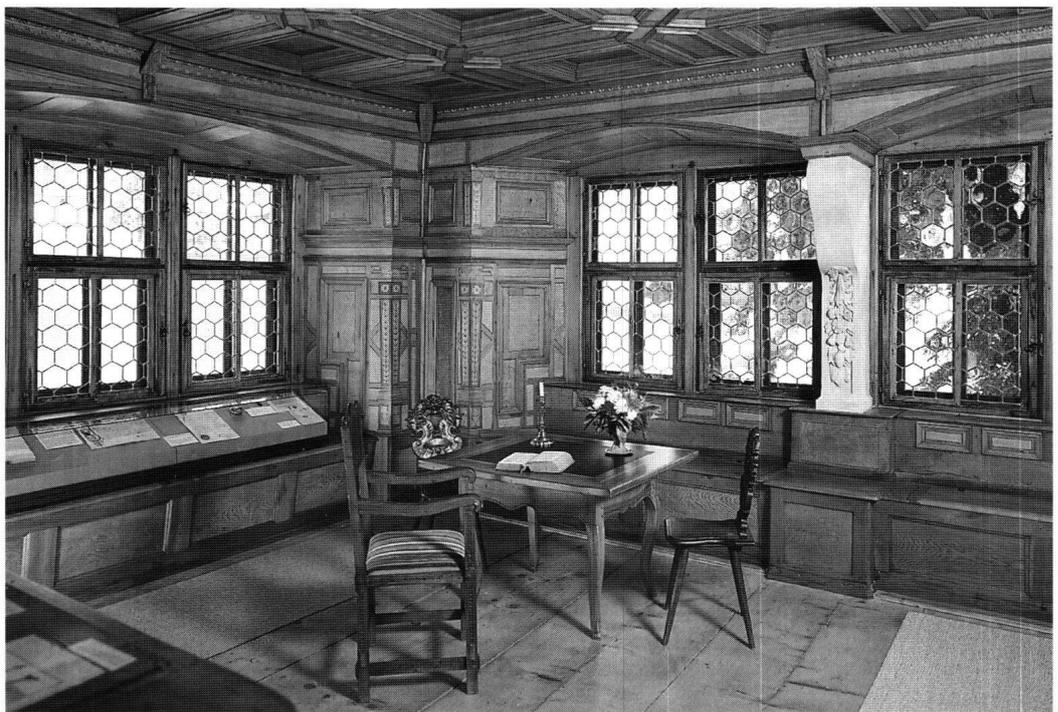
Abb. 1: Schwyz, Ital Reding-Haus, Kleiner Saal. Nach der Entfernung der obersten Firnissschicht wird die Differenzierung der verschiedenen Holzarten deutlich sichtbar. Die Truhenbänke sind unter Verwendung der originalen Vorderfronten wiederhergestellt. Der einfache Bretterboden gehört zur Originalsubstanz.

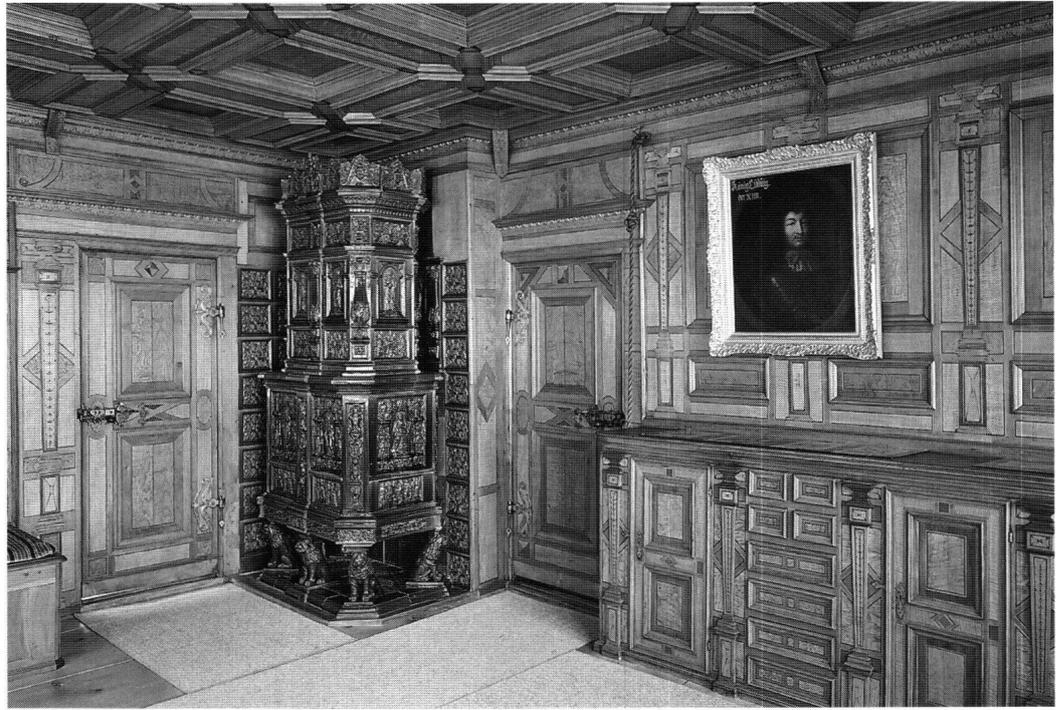
Abb. 2: Schwyz, Ital Reding-Haus, Kleiner Saal. Die Kredenz steht direkt auf dem alten Bretterboden. Links ist die mit den originalen Teilen wiederhergestellte Truhenbank sichtbar.

Die Truhenbänke in den Fensternischen wurden mit den original erhaltenen Teilen sowie anhand der original erhaltenen Vorbilder im Grossen Saal wiederhergestellt. Auch die «Gutsche» nimmt heute ihren alten Standort wieder ein. Die zahlreichen losen Furnierteile der Wand- und Deckentäfer wurden mit tierischem Leim zurückgeklebt und wo nötig abgelöst und neu eingesetzt. Der Schellacküberzug konnte mit Abbeizpasten gelöst werden, ohne dass der darunter liegende wässrig gebundene Leimüberzug zerstört wurde. Die originale Oberflächenbehandlung blieb also dort, wo sie unter dem Schellacküberzug noch vorhanden war, erhalten. Diese war nach gut 350 Jahren immer noch polierbar, so dass die Leimpolitur nur bei den Fehlstellen sowie bei den stark reduzierten Partien ergänzt werden musste.

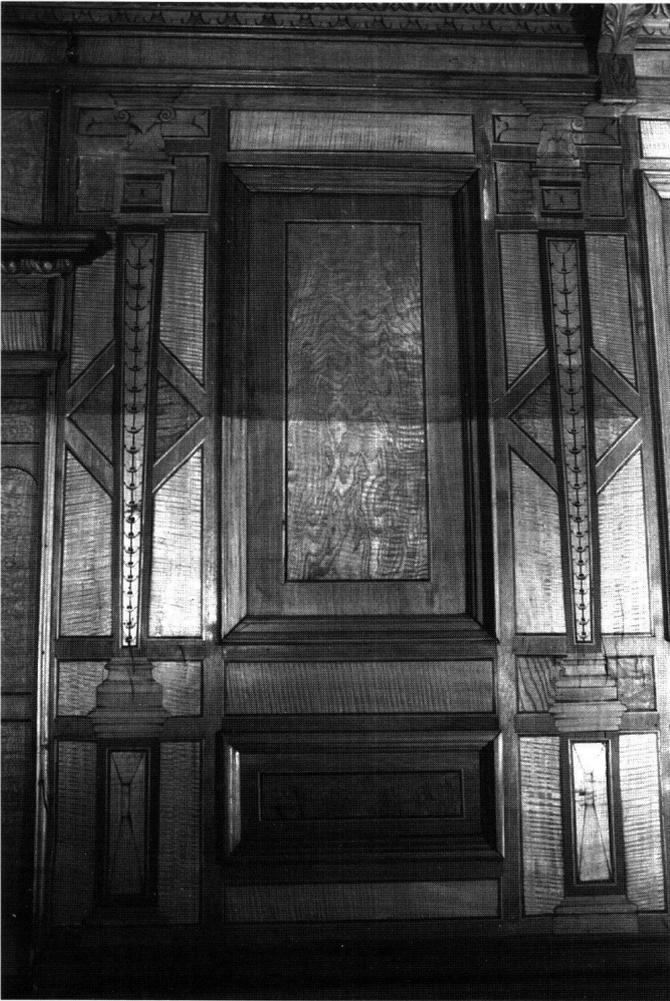
Abb. 3: Schwyz, Ital Reding-Haus, Kleiner Saal. Ausschnitt aus dem Wandtäfer mit Probefreilegung. Oben ist der stark nachgedunkelte Firnisüberzug sichtbar. Unten ist dieser entfernt und der ursprüngliche Leimüberzug aufpoliert.

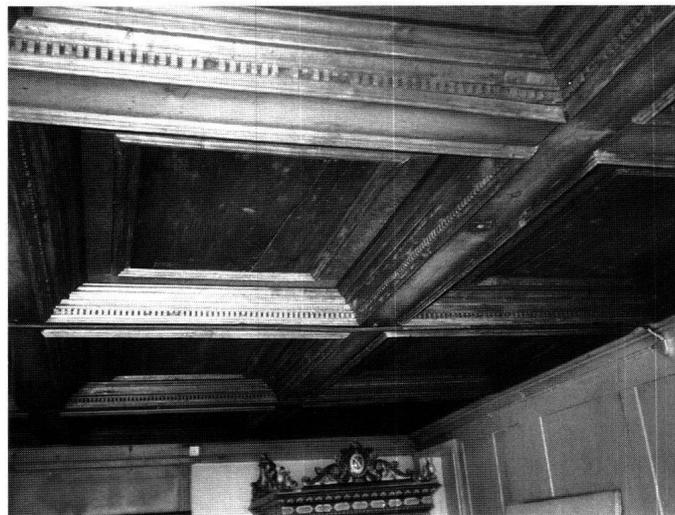
Abb. 7: Schwyz, Steinstöckli. Die Kassettendecke in der Stube des ersten Obergeschosses dürfte die älteste ihrer Art in Schwyz sein.

Die jüngeren einfachen Wandverkleidungen in der Stube des ersten Obergeschosses wurden entfernt und der alte Verputz ergänzt. Starke Schäden wies die Kassettendecke dieses Raumes insbesondere bei den mit Eschenholz furnierten Füllungen auf. Für eine zweckmässige Sanierung mussten diese entfernt werden, damit die grösstenteils losen Furnierteile zurückgeklebt werden konnten. Die Grundkonstruktion der Decke hingegen wurde an Ort restauriert. Wenn die Decke aus der Bauzeit stammt, was beim Fehlen von Hinweisen auf eine auf Sicht berechnete Balkendecke zu vermuten ist, handelt es sich um die älteste in Schwyz erhaltene Kassettendecke. Für diese frühe

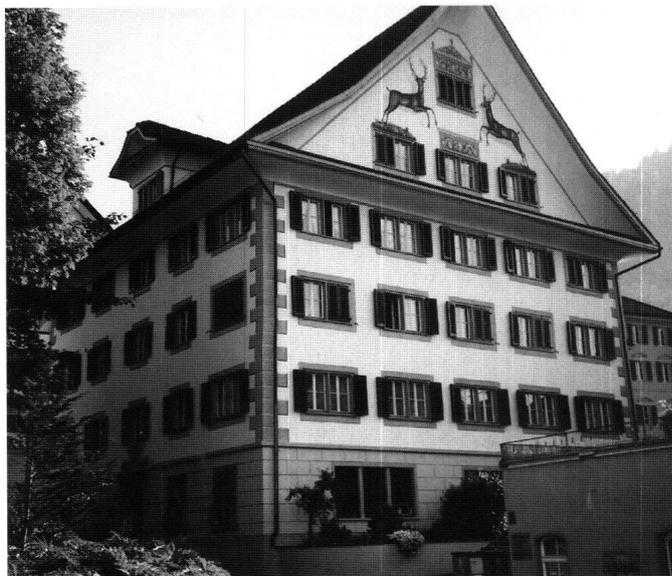
Abb. 11: Schwyz, Hirschen. Die Fassadenbemalung mit den beiden Hirschen im Giebfeld wurde anhand einer photographischen Aufnahme des Schwyzer Photopioniers Joseph Bettschart aus dem letzten Viertel des 19. Jahrhunderts rekonstruiert.

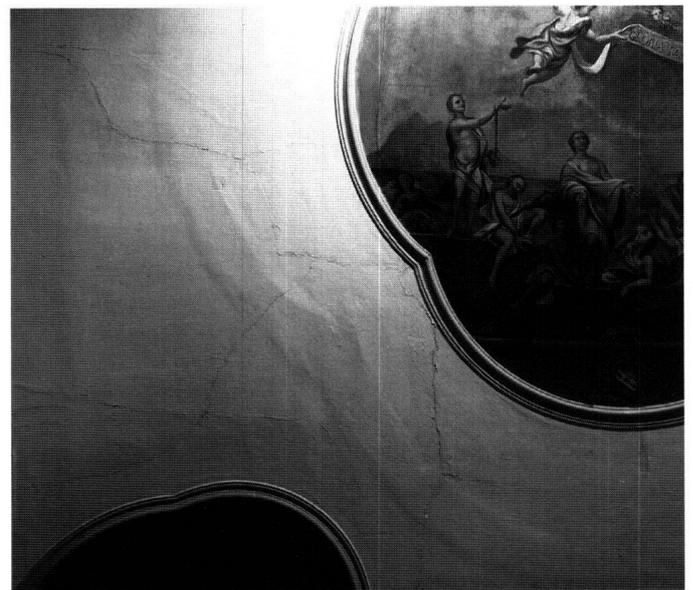
Abb. 18: Ingenbohl, Kapelle St. Laurentius, Wilen. Im Streiflicht ist deutlich der Verlauf eines älteren Stuckrahmens abzulesen, der im Zusammenhang mit den Weberschen Deckenfresken entfernt worden ist.

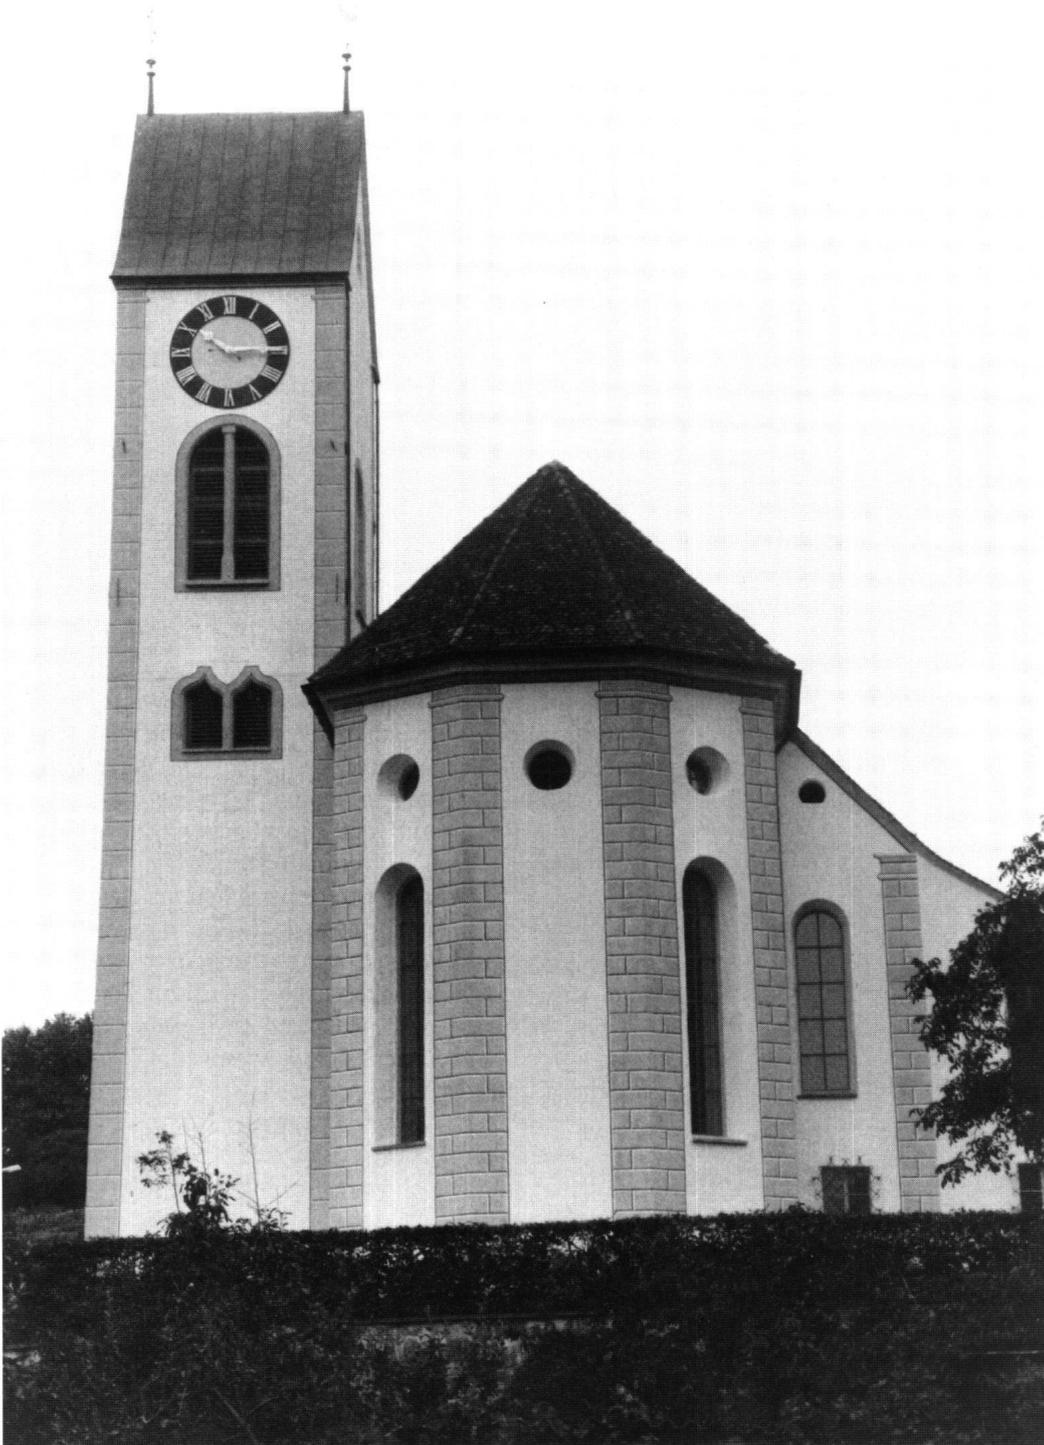
Der Untersuch der Fassaden führte zu erfreulichen Resultaten. Es zeigte sich nämlich, dass ein grosser Teil des originalen Fassadenputzes von 1733 unter jüngeren

*Abb. 23: Tuggen, Pfarrkirche St. Erhard. An den Fassaden des Chores, des Schiffs und am Turm wurde die kräftige Architekturbe-
malung anhand des Befundes wiederhergestellt. Die grossflächig
original erhaltenen Partien wur-
den konserviert und integriert.*

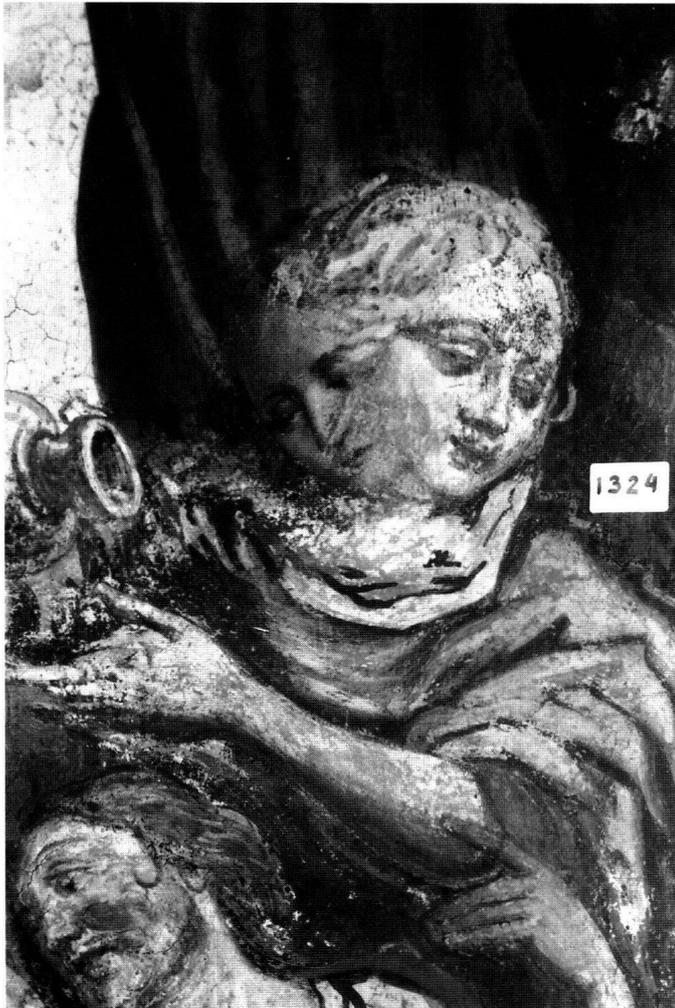
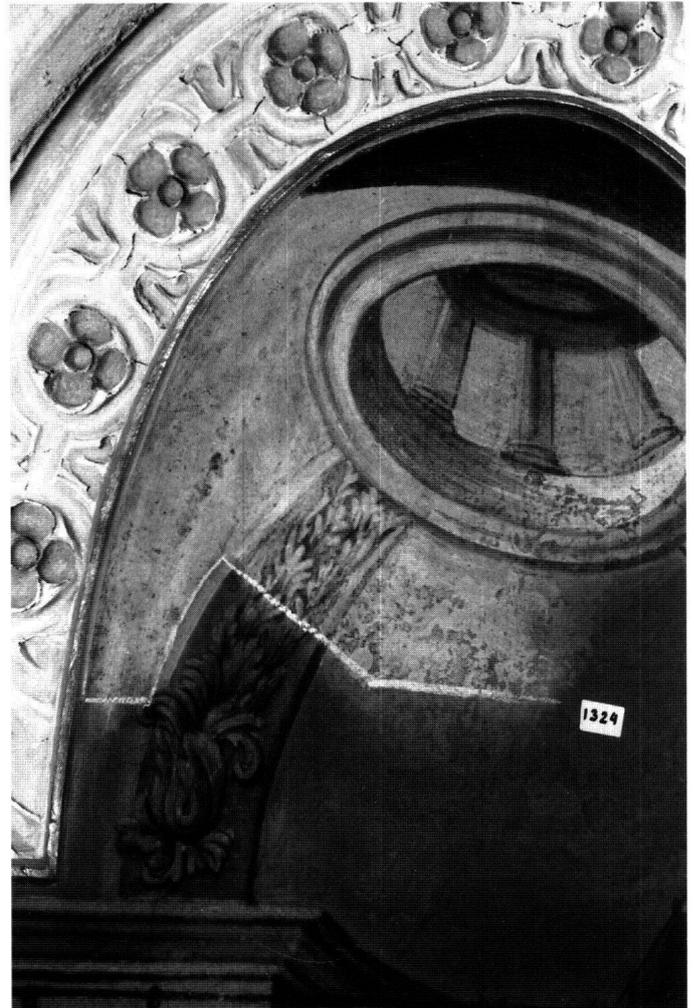
Abb. 31 + 32: Ausschnitte aus den Deckenbildern der Magdalenenkapelle während der Freilegung. Die Freilegungsproben zeigen, dass die originalen Bilder des 17. Jahrhunderts wesentlich leichter gemalt wurden, als die Übermalungen von Bertle.
