Zeitschrift: **Mitteilungen des historischen Vereins des Kantons Schwyz**

# Denkmalpflege im Kanton Schwyz 2011–2012

Markus Bamert

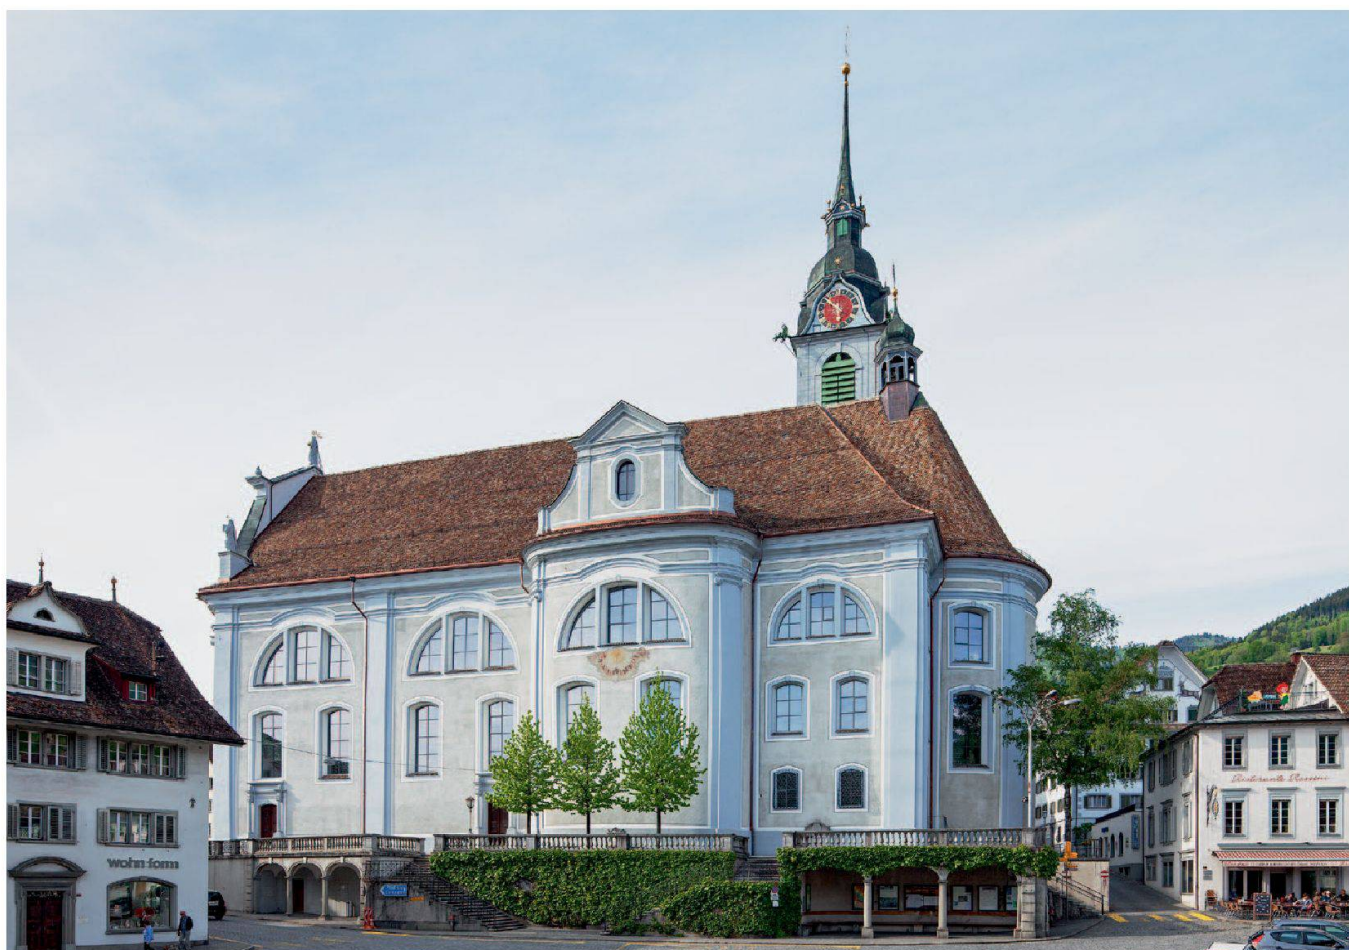
Abb. 1: Schwyz, Pfarrkirche St. Martin. Durch den differenzierten Putzauftrag hat sich die plastische Wirkung der Fassaden wesentlich verbessert.

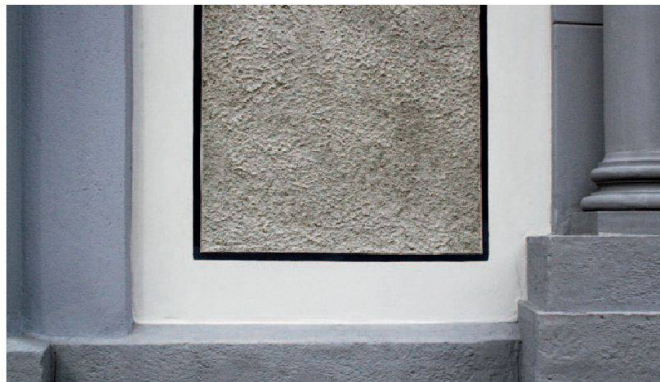
Abb. 2: Schwyz, Pfarrkirche St. Martin. Detailaufnahme der verputzten Fassade. Die Flächen mit grobem Besenwurf werden von geglätteten Bändern begleitet.

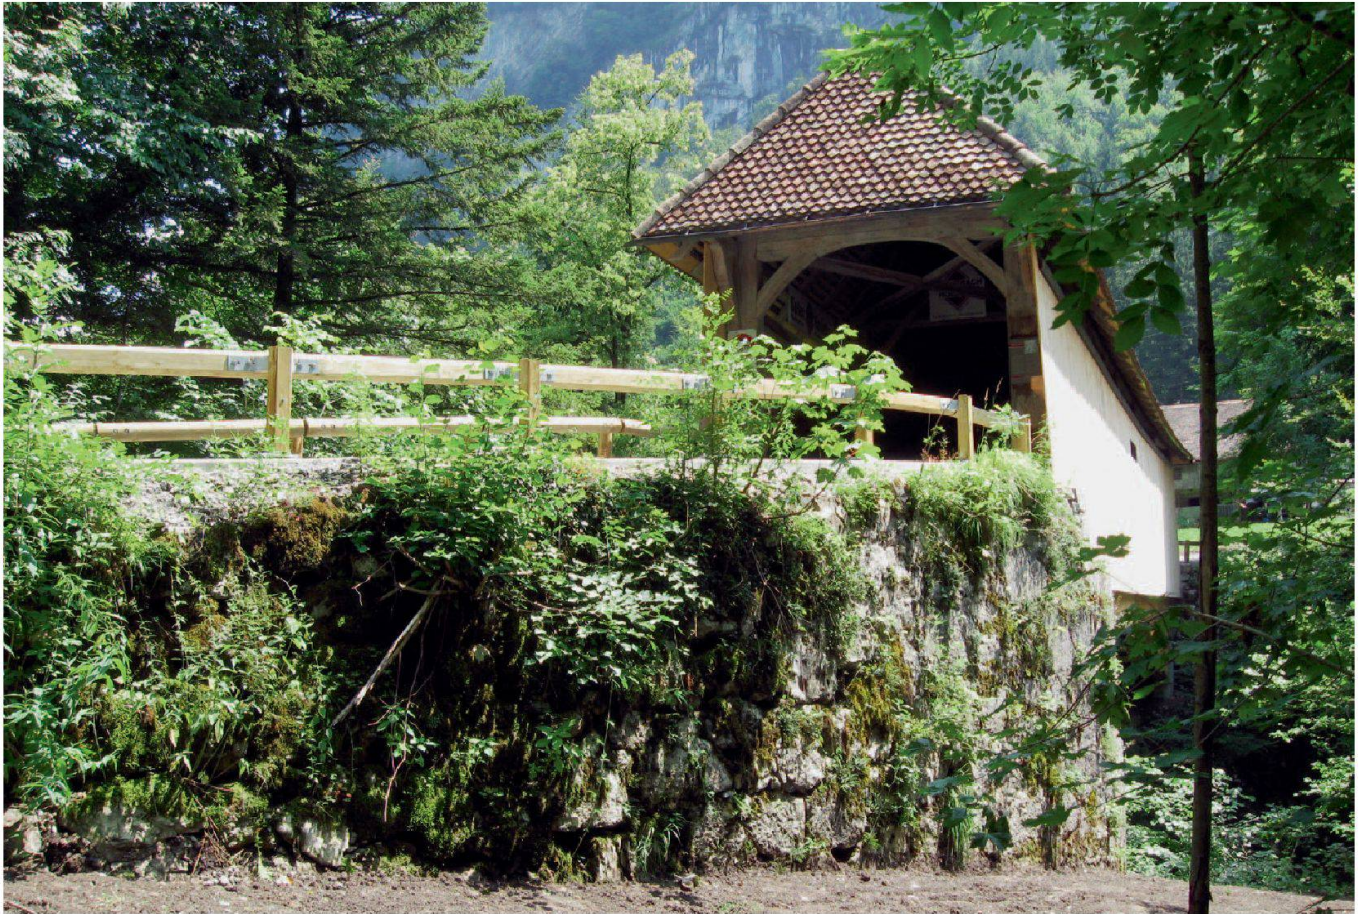
Abb. 6: Schwyz, Suworowbrücke. Die nach 1800 entstandene Holzbrücke ersetzte die bei den Franzoseneinfällen zerstörte Steinbrücke.

Die rund 200-jährige Konstruktion wies vor der Instandsetzung einen sehr schlechten baulichen Zustand auf. Einige tragende Holzbauteile des Tragwerks (Hängewerk) auf der Brücke und des Sprengwerks (hölzerne Konstruktion zur Aufnahme grosser Lasten beziehungsweise zur Überbrückung grosser Spannweiten) unter der Brücke waren stark verfault. Zudem konnte die Tragsicherheit lediglich knapp für die effektive Eigenlast (ohne Sicherheitsfaktoren) nachgewiesen werden. Aus diesem Grund wurde die unter Denkmalschutz stehende Suworowbrücke saniert und statisch verstärkt respektive den heutigen Belastungsverhältnissen angepasst.

Um die Tragsicherheit der Brücke zu gewährleisten, wurde das alte Sprengwerk unter der Brücke durch ein neues ersetzt. Die Traglasten werden künftig zur Hauptsache über das Sprengwerk in die Foundationen abgeleitet. Das Tragwerk auf der Brücke wurde in weitesten Teilen im historischen Zustand belassen und in Bezug auf seine Tragfunktion entlastet. Die verfaulten Stellen des Tragwerks wurden punktuell saniert. Zur Lastaufnahme waren neue Foundationen erforderlich. Die Auflager der Sprengwerke müssen hohe Horizontalkräfte aufnehmen können. Deshalb wurden bei den Auflagerpunkten örtliche Betonfundamente erstellt. Auch die Auflagerpunkte des Tragwerks wurden neu in Beton gestaltet (verankert über Mikropfähle). Diese Beton-Auflager haben jedoch nicht nur eine statische Funktion, sondern sollen das Tragwerk bei seinen Auflagepunkten

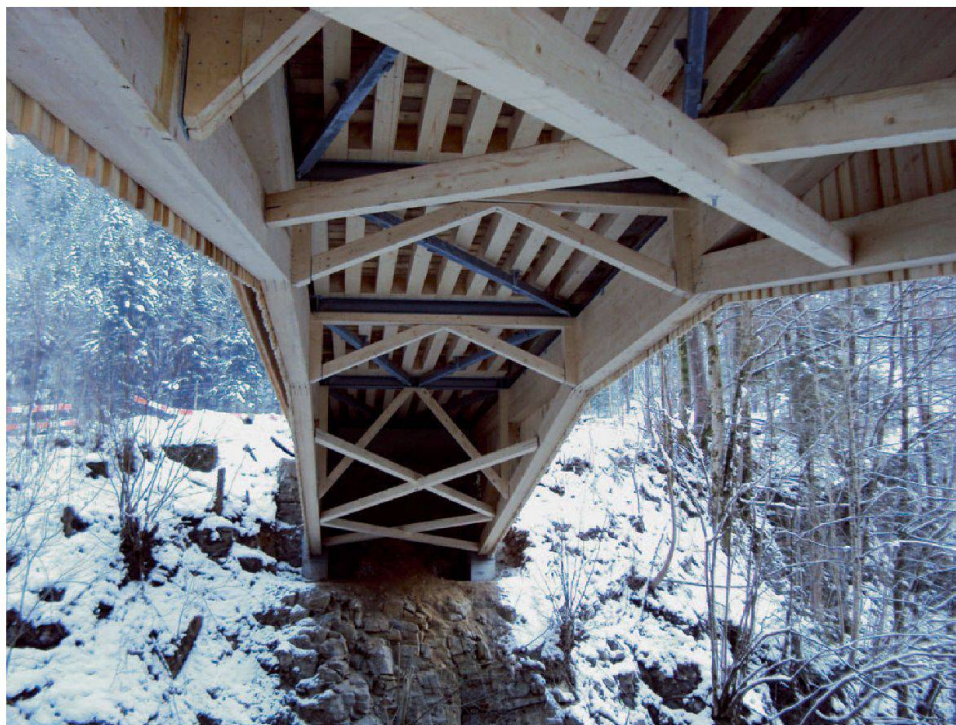
Abb. 7: Schwyz, Suworowbrücke. Blick in die Unterkonstruktion der Brücke, die mehrheitlich ersetzt werden musste.

auch vor Feuchtigkeit und damit vor erneuter Fäulnis schützen. Zusammen mit den statisch bedingten Instandstellungsmassnahmen wurden im Rahmen der Sanierung der Holzfahrbahnbelag, die seitliche Holzverschalung sowie die Biberschwanz-Dacheindeckung ersetzt. Dabei wurden gleiche Materialien eingesetzt wie bei der alten Brücke.

Die neue Primärkonstruktion besteht, gleich wie das alte Tragwerk, aus einem doppelten Sprengwerk. Die Lastenleitung in die Sprengwerke erfolgt über die Querträger der Fahrbahn, welche die ständigen und variablen Lasten über Querdruck auf die zirka 27.6 m langen, direkt auf dem Sprengwerk aufliegenden Streckbalken übertragen. Die historischen Tragwerke beidseitig der Fahrbahn dienen künftig als sekundäre Tragkonstruktion, um Eigen-, Wind- und Schneelasten auf das neue Sprengwerk abzuleiten. Das neue Sprengwerk der Suworowbrücke wurde unter die bestehende Fahrbahn gebaut. Es trägt die hohen Lasten in die neuen Widerlagerpunkte ab, welche wiederum über Mikropfähle direkt mit dem felsigen Untergrund verbunden sind. Die historische Schräglage der Brücke wurde auch nach der Instandsetzung beibehalten. Zur Aussteifung der Brücke

wurden die bestehenden Hängepfosten jeweils an den Fussenden eingespannt. Der neue, unter der Fahrbahn liegende Windverband (Längsversteifung einer Konstruktion) leitet die Horizontalkräfte in die Widerlager ein.

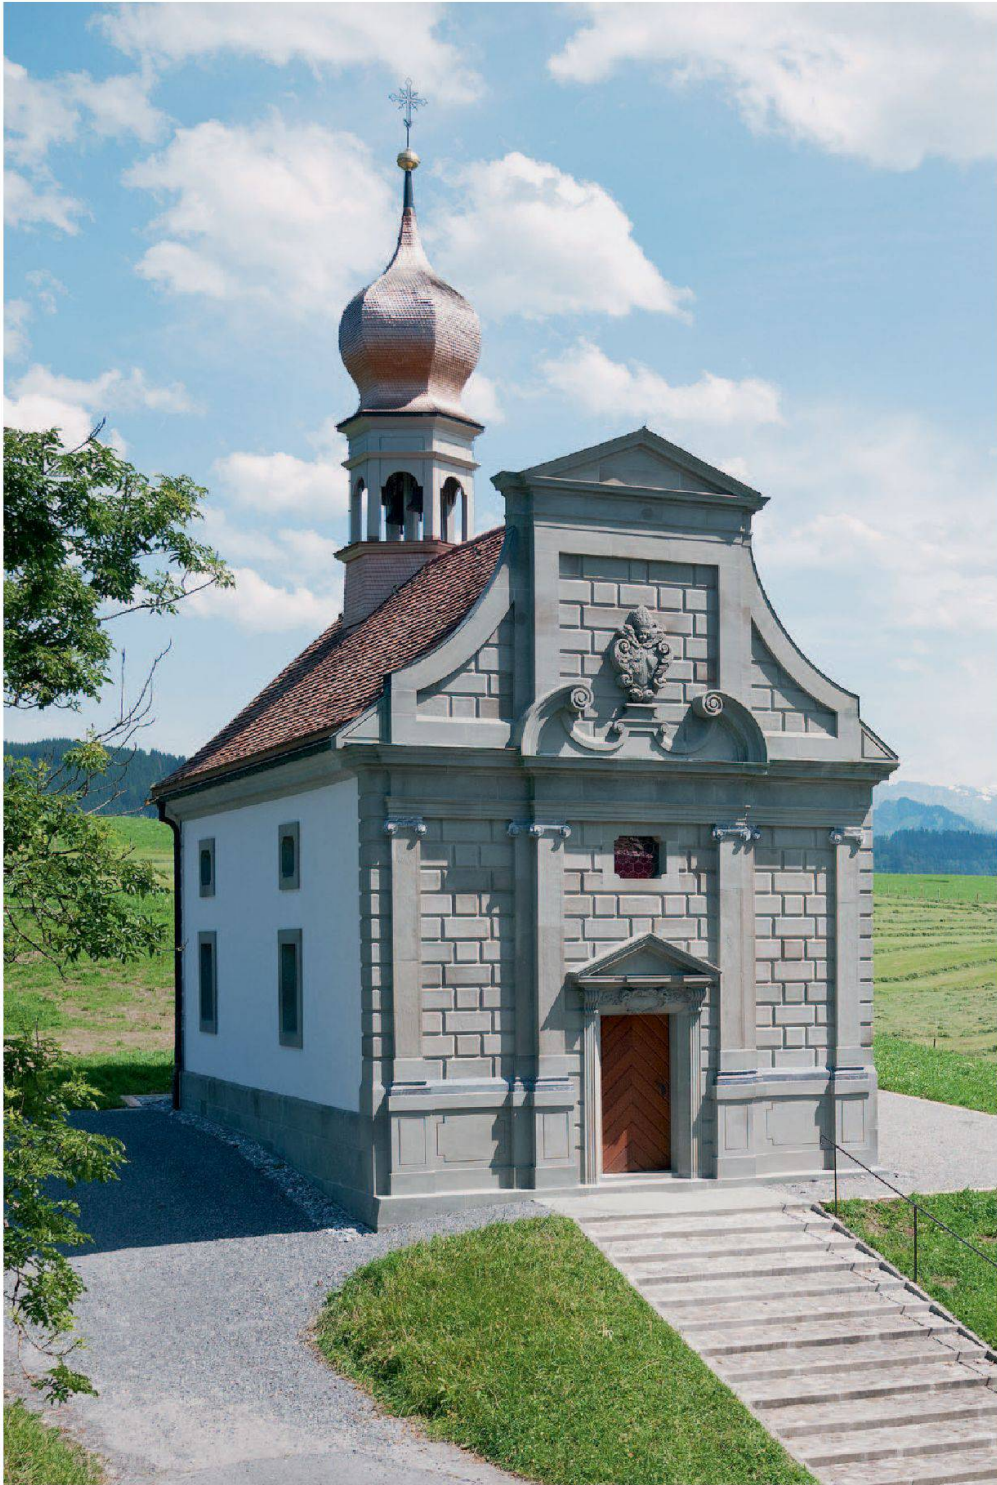
*Abb. 19:* Einsiedeln, Kapelle St. Meinrad, Etzel. Die Ausführung in Sandstein beschränkt sich auf die Haupt- und Südfassade. Die übrigen Fassaden sind lediglich verputzt.

Die Aussenrestaurierung beschränkte sich auf die notwendigen konservatorischen Massnahmen. Bereits im Spätherbst 2008 war ein Sickergraben eingelegt worden, um das Hangwasser abzuleiten. Die Sandsteinfassaden mussten gefestigt und die Fugen grossteils ersetzt werden. Hingegen war kein vollständiger Steinersatz notwendig, die wenigen abgewitterten Partien konnten aufmodelliert werden. Die Partien in Kalkstein wurden aufpoliert, sodass sie sich

wiederum als dunkle Elemente ablesen lassen. Das Dach wurde mit Biberschwanzziegeln neu gedeckt und der Dachreiter soweit notwendig ergänzt. Die beiden verputzten Fassaden wurden vollständig neu verputzt.

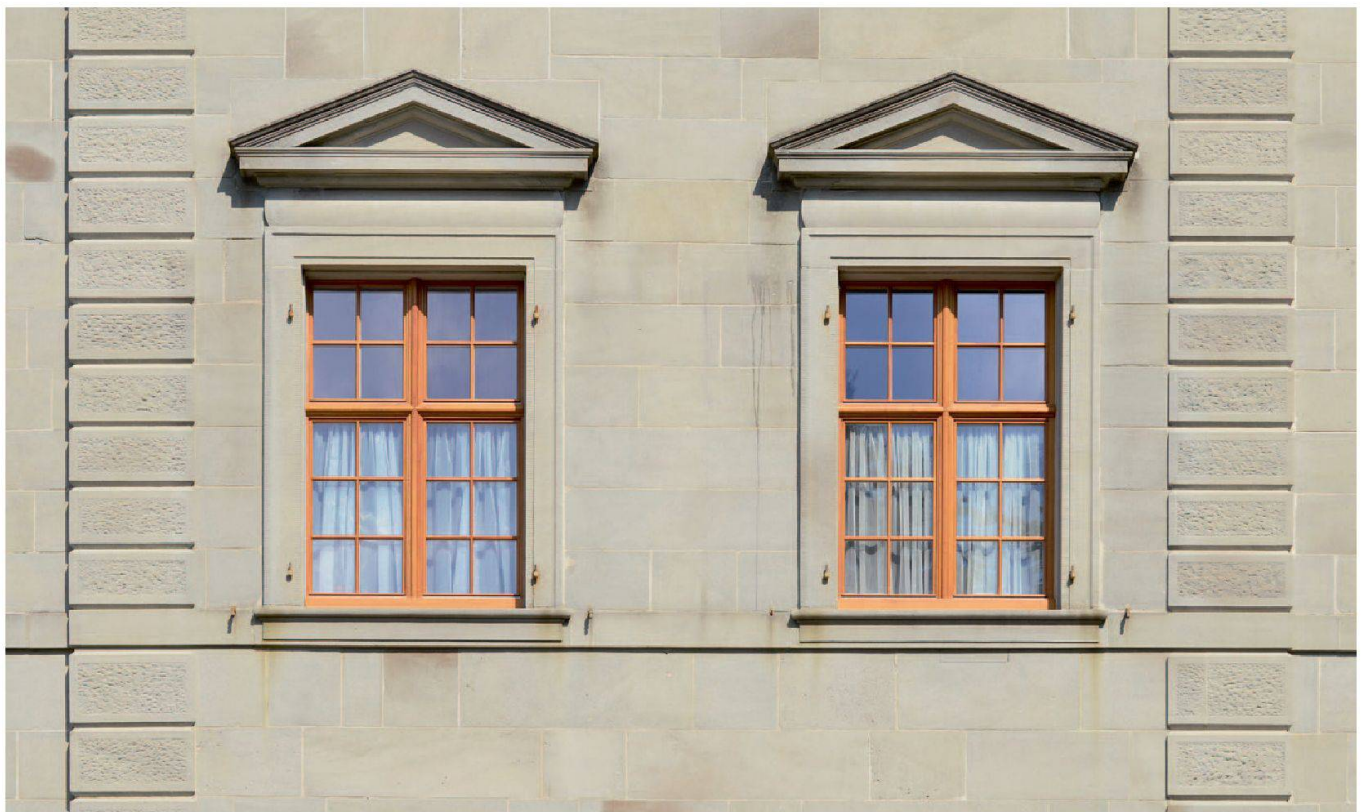
Abb. 24: Einsiedeln, Kloster, Fenster Klosterfront. Die durch das Unwetter zerstörten Fenster wurden durch neue, nach altem Vorbild gestaltete, ersetzt. Die eichenholzfarbige Behandlung konnte durch den Untersuch an einem Fenster des 18. Jahrhunderts nachgewiesen werden.

Auf der Südseite des Klosters (Abteihof) sind noch etliche alte Fenster erhalten. Ein Kellerfenster war ein vollständig originales und diente dem Untersuch der Schichtabfolge und der angewandten Materialien. Dabei zeigte sich, dass das Fenster vier Mal übermalt worden war. Unter dem weissen und drei grauen Farbanstrichen fanden sich zwei lasierende Anstriche in gelb-ockerfarbiger Abtönung. Das Holz war Föhrenholz. Mit dieser Färbung wurden die Fenster dem Farbton der Eichentüren der Kirche angeglichen. Eine Fotomontage, die diesen Zustand mit den ockerfarbigen Fenstern wiedergab, bestätigte, dass dadurch Seitenflügel und Kirchenfassade wieder zu einer Einheit zusammenwachsen und nicht mehr additiv wirken. Der Vorschlag wurde in der Klostersgemeinschaft diskutiert und die Ausführung beschlossen. Mit den neu eingesetzten lasierten Fenstern und dem Verzicht auf die Fensterläden wirkt die Klosterfassade heute wesentlich klarer und die Steinstruktur wird betont.
