# **Restauro e analisi architettonica del settore nord del castello di Mesocco : prima tappa dei lavori fra il 1986/1989 e 1993**

# Restauro e analisi architettonica del settore nord del castello di Mesocco

## prima tappa dei lavori fra il 1986/1989 e 1993

#### Lavori di restauro 1986/1989, 1993

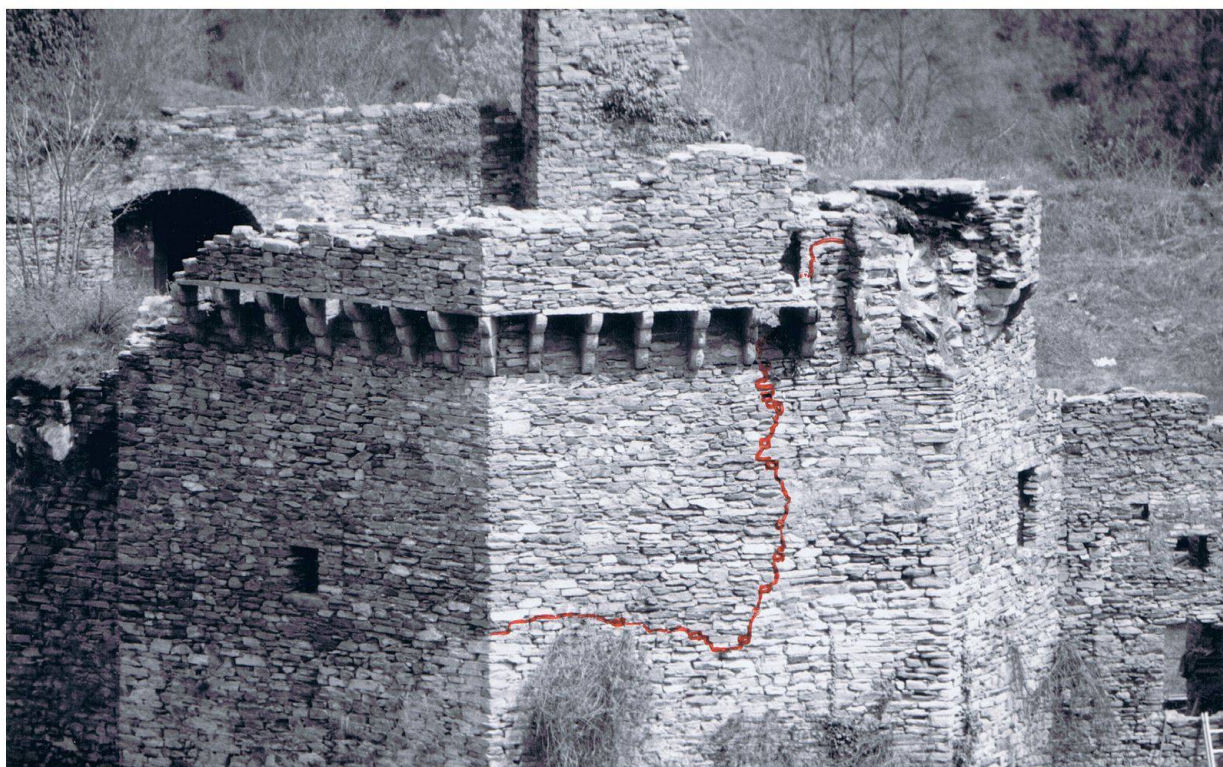
La spinta decisiva all'avvio dei lavori di restauro si ebbe quando dall'angolo sud ovest della torre esagonale (1) si staccarono tre beccatelli in pietra, i quali insieme al parapetto che sostenevano finirono sul margine della strada nazionale A13<sup>2</sup>. L'indagine stabilì che il parapetto

<sup>7</sup> È a causa della disgregazione della malta che i beccatelli vennero a perdere la presa nel muro della torre per cui, gravati dal peso del parapetto, cedettero e crollarono.

Ill. 1 - Castello di Mesocco, torre esagonale (1). Il residuo originale dopo la caduta dei beccatelli e del parapetto

precipitato<sup>3</sup> costituiva l'ultima attestazione dell'altezza originaria della torre e l'ultimo scampolo di un apparato a sporgere originariamente lungo quasi 300 m. Già nel 1925/26 quell'esile pinnacolo di muro che ancora lo sosteneva era stato puntellato, integrandolo sui due lati mediante ricostruzione delle pareti mancanti a partire dal piano di calpestio delle due nicchie a sedere e della camera sud<sup>4</sup>. Quindi non si poté far altro che mantenere la parte ricostruita negli anni 1925-26, e sostituire la parte caduta con una nuova ricostruzione<sup>5</sup>.

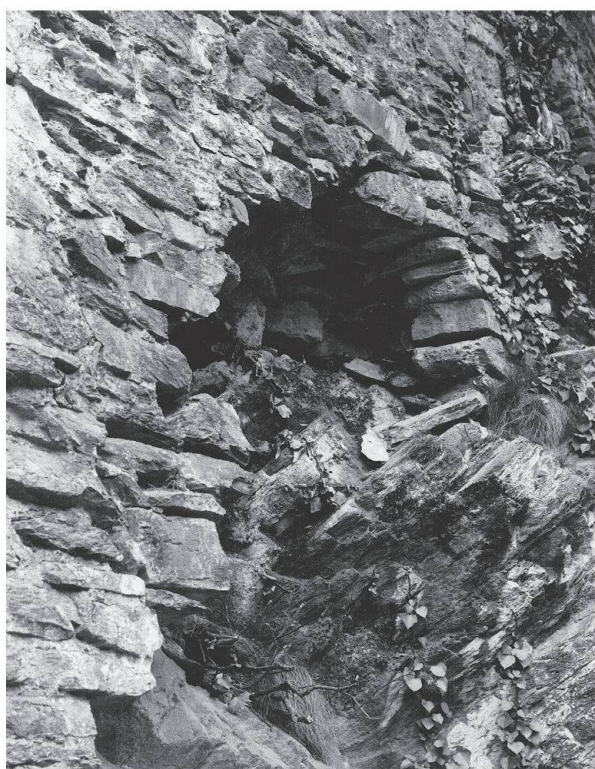
Ill. 2 - Castello di Mesocco. Guasti nella muratura e nel basamento roccioso della torre nord (3)

Il bastione nord (3) consiste in un complesso di muri accostati e sovrapposti a formare uno sperone massiccio privo di vani<sup>15</sup>. Nonostante il rischio che accostamenti e giunzioni lo indebolissero, questo manufatto risultò in generale solido e stabile, se si eccettua il basamento dell'angolo nord-ovest che rivelò una grossa breccia. Accurate analisi eseguite dall'ingegnere e dal geologo mostrarono come in quel punto una consistente spaccatura del substrato roccioso privava di appoggio gli strati superiori di gneis con il conseguente rischio che un blocco marginale di roccia potesse rovesciarsi e precipitare insieme ad una parte del bastione<sup>16</sup>. Vennero vagliate sei possibili varianti d'intervento alla luce di tre criteri chiave, l'efficacia dal punto di vista tecnico, l'adequazione formale e sostanziale dal punto di vista della protezione dei monumenti e il costo, si optò per un consolidamento realizzato impiegando due dispositivi forniti di tripli ancoraggi e assicurando con chiodi da roccia la tenuta in superficie<sup>17</sup>. Per permettere ai tecnici sulla base di un piano di sorveglianza il regolare monitoraggio degli ancoraggi e il controllo della stabilità del basamento è stato necessario approntare una scaletta d'accesso.

<sup>17</sup> Perforando la roccia per fissare gli ancoraggi si rinvenne dell'acqua stagnante. Siccome il progetto per questione di costi non prevedeva interventi di drenaggio, gli addetti tapparono il foro cosicché purtroppo il muro non poté liberarsi dell'umidità in eccesso.

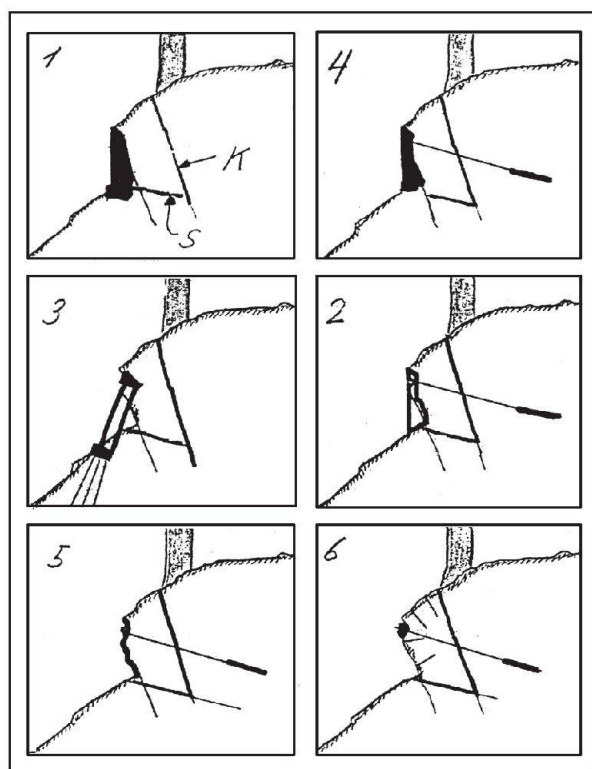
Ill. 3 - Castello di Mesocco. Varianti proposte per l'ancoraggio della roccia
