**Artikel:** Dorature del 17° secolo sotto la lente : corso Master "Restauro di dorature" nella chiesa parrocchiale di Cama  
**Autor:** Somaini, Marco  
**DOI:** <https://doi.org/10.5169/seals-154888>

## Dorature del 17° secolo sotto la lente

Corso Master “Restauro di dorature” nella chiesa parrocchiale di Cama

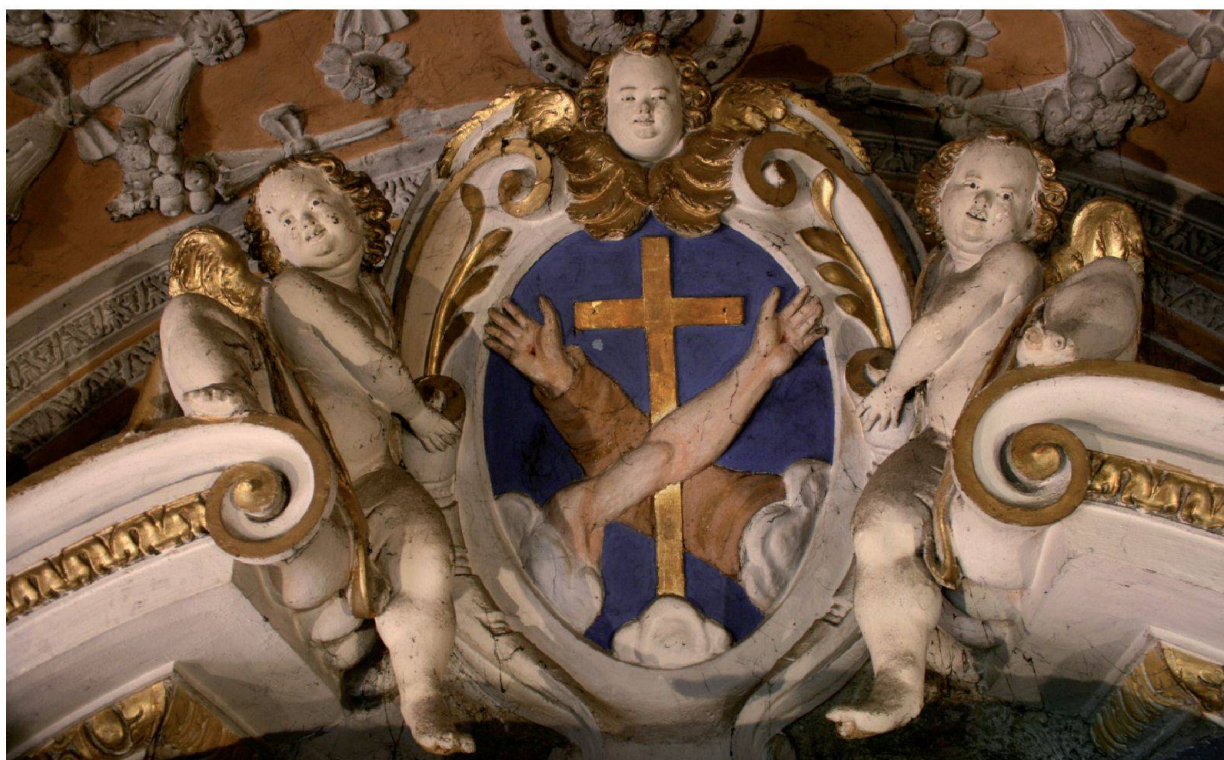
*Cappella della Madonna del Rosario: parte superiore dell'altare in stucco, prima della pulitura*

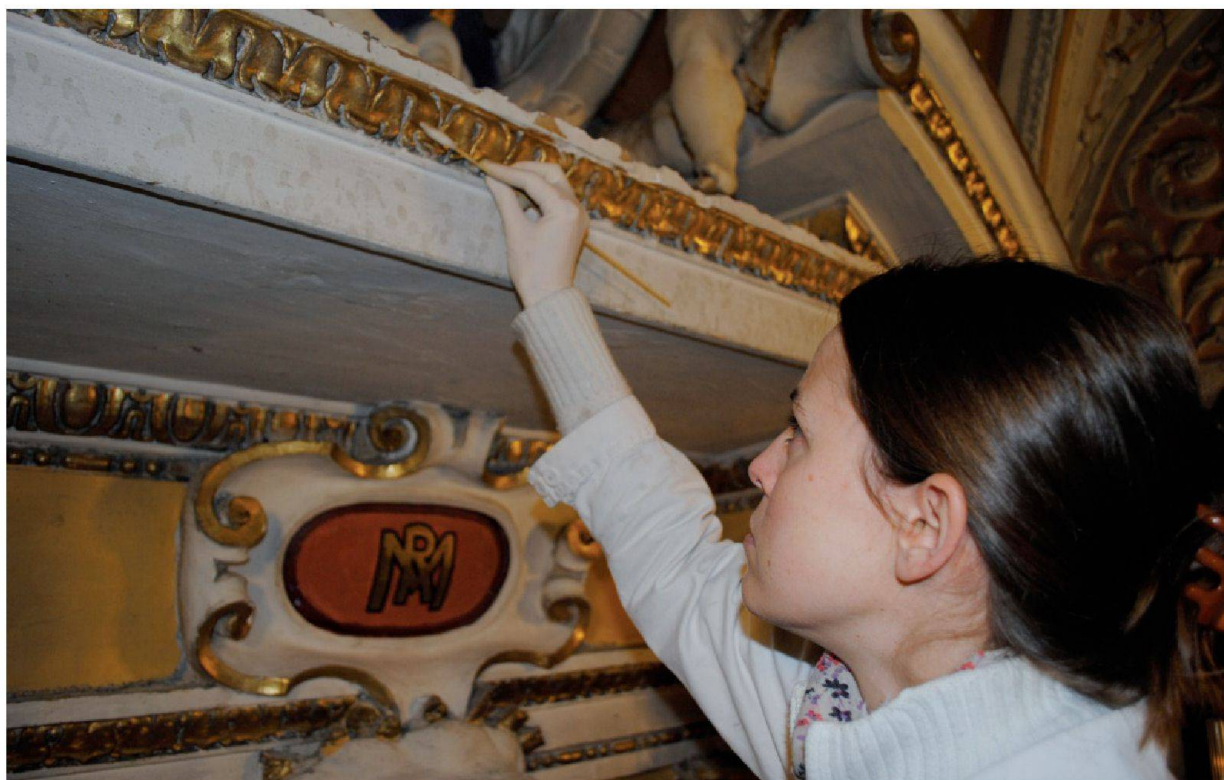
*Pulitura della doratura a guazzo originale tramite tamponi con acetone*

e l'ausilio di aspirapolvere si sono provati due metodi di rimozione dei depositi più tenaci sulla superficie; la pulitura a secco con spugne al silicone wishab di tipo morbido e la gomma pane grigia. La pulitura a wishab è risultata più sicura e selettiva, ma meno efficace per il recupero della doratura a guazzo. Quella con la gomma pane ha permesso la rimozione dello strato di porporina sulla doratura a guazzo rendendo più brillantezza alla superficie ma evidenziando maggiormente le lacune presenti occultate dai precedenti restauri.

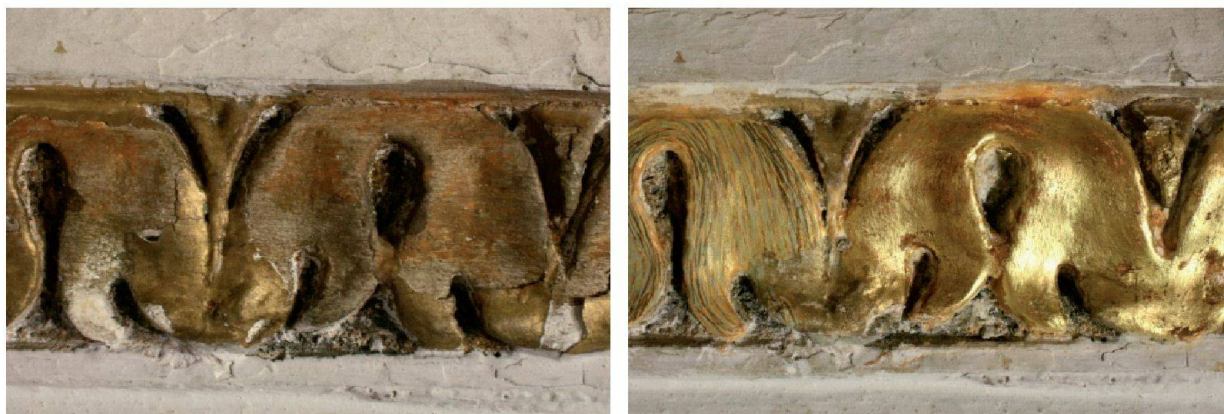
*Fregio in stucco prima e dopo l'intervento di restauro della doratura.*

Al termine del lavoro di prima pulitura e consolidamento si è proceduto alla valutazione dello stato della doratura presente e all'aspetto d'insieme. La diffusa presenza di doratura a guazzo originale, sotto le riprese, ha permesso di proseguire nella rimozione della porporina, laddove questa si sovrapponeva alla doratura a guazzo ancora integra. L'utilizzo della gomma pane a questo scopo è stato abbandonato in seguito all'osservazione di una leggera opacizzazione della superficie con il trattamento ed è stato sostituito con una pulitura a impacco con acetone. L'esito di questo intervento ha dato come risultato complessivo una superficie dorata più omogenea e brillante, tipica della doratura a guazzo con lamina d'oro zecchino.
