## Ein Tagebruch beim Bau des Dettenbergtunnels und seine Bewältigung.

(Mitgetheilt von Sectionsingenieur Rampacher.)

Der Dettenbergtunnel (Schweiz. Nordostbahn, Linie Winterthur-Coblenz), welcher in einer Länge von 1800 m dicht bei dem Städtchen Bülach die Wasserscheide zwischen Töss und Glatt durchbricht, liegt mit etwa 1500 m seiner Ausdehnung in der Meeresmolasse, während auf 300 m das Tunnelprofil ganz oder theilweise in Gletscherschutt fällt, welcher auf der Westseite des Berges in einer Einsenkung der Molasse abgelagert ist.

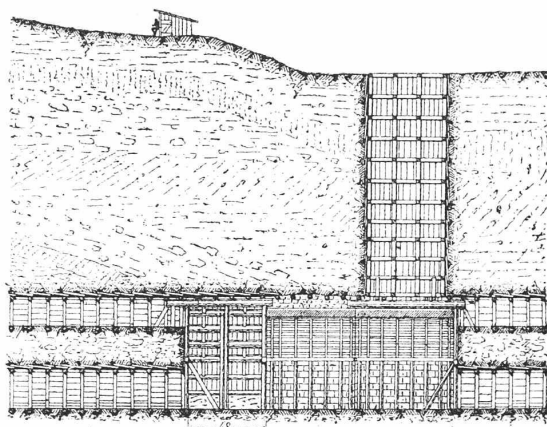
Fig. 1

Die Zimmerung wurde nach englischem Tunnelbausystem durchgeführt, mit der Modification, dass ein Theil der Kronbalken in der Mitte noch durch Stempel unterstützt wurde. Der Einbau ist durch Fig. 1–3 dargestellt. Hier mag noch eingeschaltet werden, dass in dem einspurigen Tunnel der Raum für die Stellung dieser Mittelständer auf der Sohle des Ausbruchs sehr beschränkt ist, weil der Kern, welcher zwischen den beiden Fundamentgruben der Widerlager stehen bleibt, an Breite kaum mehr beträgt, als der Stollen.

Am 1. Dezember 1874 wurde mit der Ausweitung des in Frage stehenden dritten Tunnelstücks begonnen und am 15. Dezember Abends war dasselbe soweit fertig geworden, dass nur noch die Fundamentgrube des einen Widerlagers zu vollenden war. Am 16. früh sollte mit der Mauerung begonnen werden, nachdem in der Nacht die erwähnte Baugrube vollends aufgehoben war. Der Ausbruch war für ein Mauerstück von 4,8 m Länge angelegt (s. Skizze des Tunnels Fig. 1.) Sechs von den zehn verwendeten Kronbalken waren in der Mitte durch

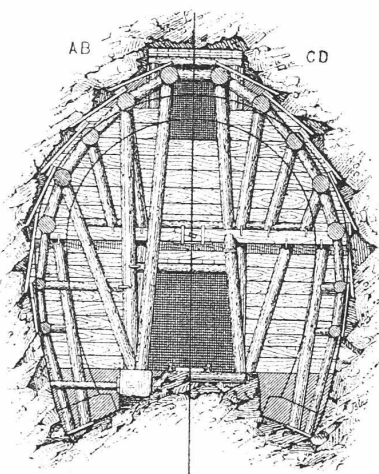
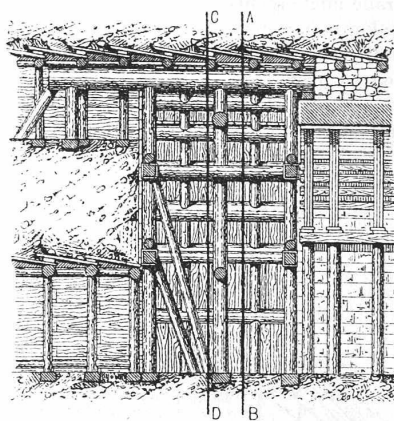
Stempel unterstützt, die ihrerseits auf Quadern ruhten. Sämmtliche Hölzer waren neu, die Kronbalken 40 cm stark und darüber, die Stempel von 30 cm Durchmesser (s. Einbau Fig. 2 u. 3). Das Material des Ausbruchs bestand in Kies und grossen Findlingen, nach unten mit Lehm stark vermengt und so fest anstehend, dass in dem untern Theil des Widerlagers die Verpfählung überflüssig wurde und die Ausgrabung der Fundamente schwierig war.

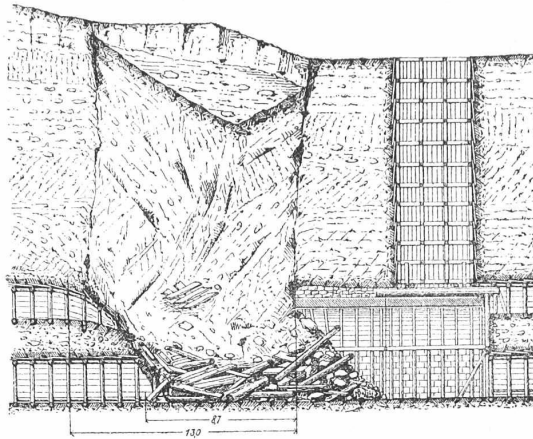
Die Skizze Fig. 4 zeigt den Tunnel nach der Catastrophe. Der Bruch reichte nach oben bis zum Tage und hatte weit

in die gemauerte Strecke hinein Schutt und Holztrümmer geworfen. Das Gewölbe hatte keine Beschädigung erlitten und die weitere Ausdehnung des Bruches gegen Westen verhindert. Der geringe Umfang des Trichters auf der Oberfläche des Berges zeigte, dass der Bruch mit nahezu senkrechter Begrenzungsfläche erfolgt war, so gross war aber die Heftigkeit gewesen, dass die Trümmer eines kleinen hölzernen Schuppens, der auf dem Berg über dem Tunnel gestanden, beim

Neuausbruch des eingestürzten Stückes in der Tunnelfirst vorgefunden wurden, ja es war die hintere Brustschwelle gegen acht Meter nach vorn geschleudert worden. Sie wurde unter dem Schutt im fertig gemauerten Theil des Tunnels ausgegraben und zwar in solcher Lage, dass der Stoss der beiden Hälften gegen die Tunnelmündung sah, die Enden der Brustschwelle nach hinten gerichtet waren. Nach Wiederöffnung des Stollens fand sich, dass am hintern Ende der Verschüttung vom Sohlenstollen drei Gesperre zertrümmert worden waren, es war sonst auf 8,7<sup>m</sup> Länge der Stollen neu herzustellen und ausserdem der Schuttkegel im gemauerten Theil abzutragen. Der Firststollen war auf 11<sup>m</sup> Länge etwa zerstört und ausserdem waren mehrere Gesperre mit ihren Schwellen in den dort theilweise lehmigen Boden zwischen Sohlen- und Firststollen eingespiesst, so dass dieser Stollen auf 13<sup>m</sup> Länge neu hergestellt werden musste (siehe Skizze Fig. 4).
