# Reconstructions-Arbeiten im Gotthardtunnel während der Betriebsperiode in den Jahren 1882 bis 1885

Autor(en): **Bechtle, R.**

## Reconstructions - Arbeiten im Gotthardtunnel.

Reconstruction des Sohlengewölbes im Ring No. 465.

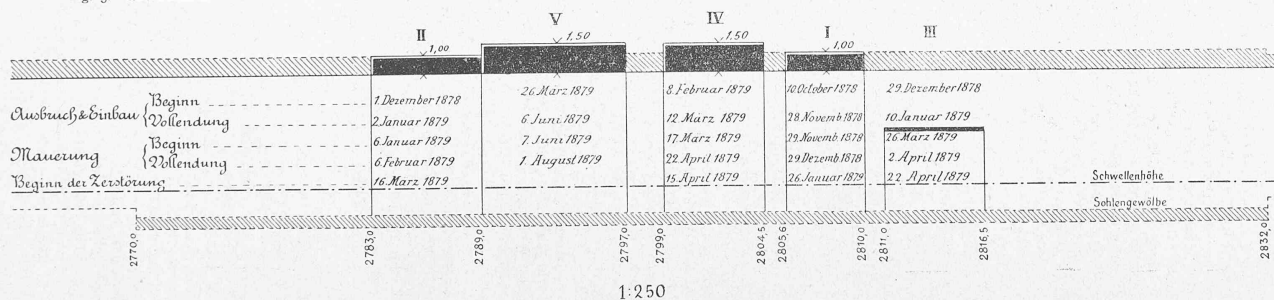
Fig. 1. **Erste Reconstruction.**  
(Stand am 1. August 1879.)

Die zwei zuerst aufgeführten, 1 m im Scheitel starken, Aufbruchringe 2805/10 und 2783/89 zeigten schon kurze Zeit nach ihrer Vollendung Spuren der beginnenden Zerstörung.

Wie schon erwähnt, suchte die Unternehmung die wiederholte Zerstörung der im vorstehenden angeführten drei fertig gemauerten Ringe I, II, IV und des nur mit der Mauerung begonnenen Ringes III (Fig. 1) der angeblich ungenügend bemessenen Mauerstärke zuzuschreiben. Es ist aber im Gegentheil feststehend und jedem Fachmann einleuchtend, dass die Zerstörung durch die vielen groben Fehler, welche die Unternehmung sich zu Schulden kommen liess, bewirkt wurde. Dass die Mauerstärke im vorliegenden Falle nicht ausschlaggebend war, beweist eben die Zerstörung des vierten Ringes mit 1,5 m Gewölbstärke und die Beschädigung des fünften Ringes, ehe in demselben durch die von der Bauleitung getroffenen Anordnungen Ruhe eingetreten war. Trotz der Beschädigungen, welche dieser Ring durch ungeeigneten Vorgang erlitten hatte und trotzdem, dass derselbe bei seiner Reparatur auf stellenweise die halbe Mauerstärke reducirt wurde, hat er doch bis heute Stand gehalten, während die Ringe I bis IV zum zweiten Male reconstruirt werden mussten.\*)
