# Der Einsturz des South-Fork Dammes und die Zerstörung von Johnstown in Pennsylvanien

Zeitschrift: **Schweizerische Bauzeitung**

Band (Jahr): **13/14 (1889)**

## Der Einsturz des South-Fork Dammes und die Zerstörung von Johnstown in Pennsylvanien.

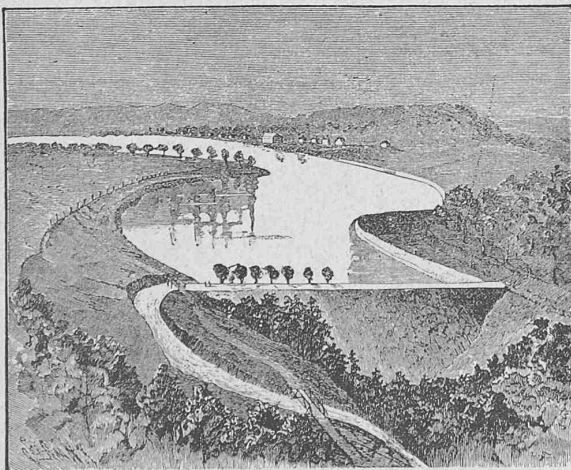
Fig. 2. South-Fork See vor dem Dammbruch.

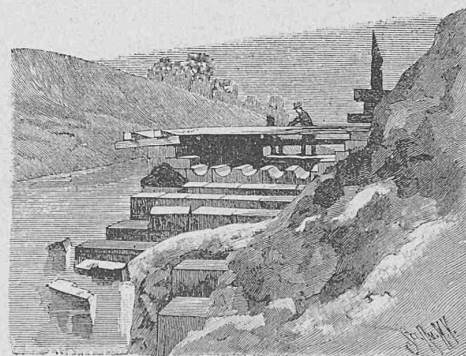
Fig. 3. Mauerwerk am äussern Fusse des Dammes.

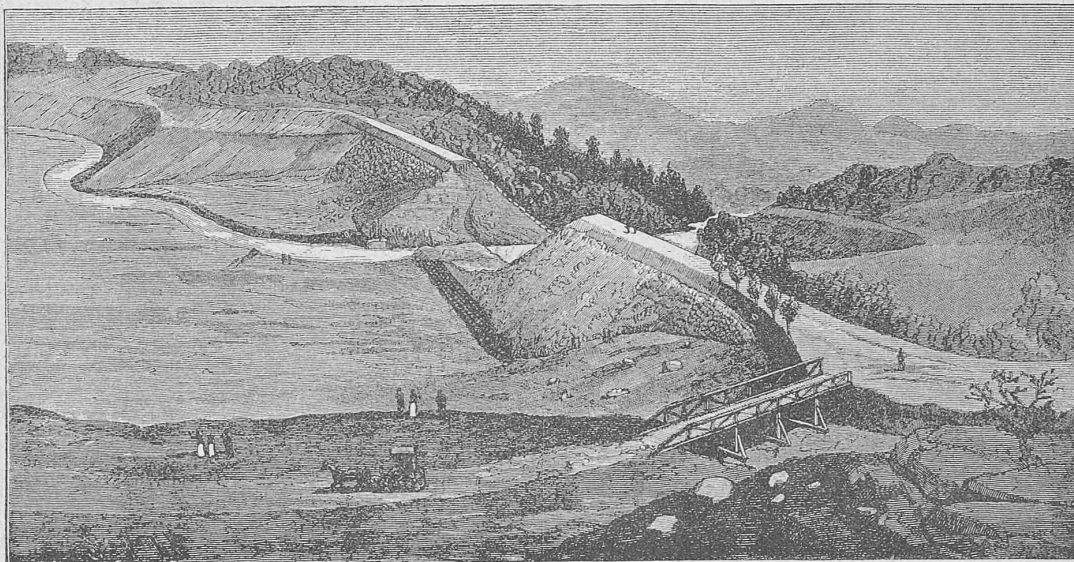
gerissene Lücke auf beiden Seiten fast senkrecht begrenzt ist, und auf der Seeseite treppenförmig abgestufte, mauerähnliche Stücke bis zur halben Höhe der Lücke stehen blieben. Die Kronenbreite betrug 6,1 m, die innere Böschung war zweifüssig, die äussere anderthalbfüssig. Auch war diese mit rauhen, vierkantigen Steinen abgepflastert und jene mit einem Belag von grossen Steinen gedeckt. Auch nach der

Fig. 4. Zustand nach dem Bruch des Dammes.

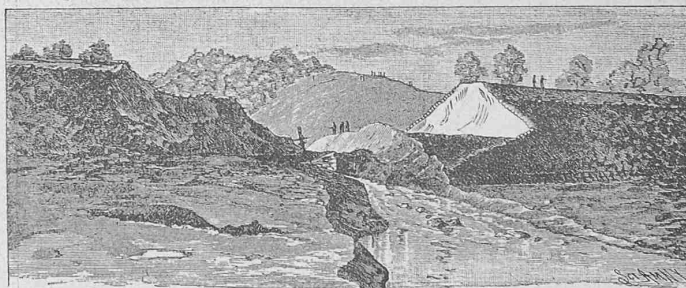
Fig. 6. Ansicht des zerstörten Dammes von Innen.

Der Spiegel hob sich immer mehr. Um 11<sup>1</sup>/<sub>2</sub> Uhr Vormittags gab Ingenieur Parker die Hoffnung auf, ein Ueberfließen des Dammes zu verhindern. Ungefähr um 1 Uhr stand das Wasser etwa 10 cm über der Dammkrone. Zwei Stunden lang hielt die rückseitige Böschung dem überfließenden Wasser gegenüber Stand. Um 3 Uhr begann der Dammbruch in der Mitte, wo ein 3 m weites Stück ausbrach. Nun gieng die Zerstörung rasch vor sich, indem das überfließende Wasser sich tief und tiefer in das weiche Dammmaterial einfrass. Bald war der Damm in der Mitte bis auf den das Fundament bildenden Felsen weggespült und bevor noch der See sich entleert hatte, hatte die Bresche in der Höhe der Dammkrone eine Breite von etwa 130 m erreicht. Durch diese weite Oeffnung wälzte sich die Fluth in Form eines Katarakts und schon nach <sup>3</sup>/<sub>4</sub> Stunden, (vor 4 Uhr) war der See entleert.

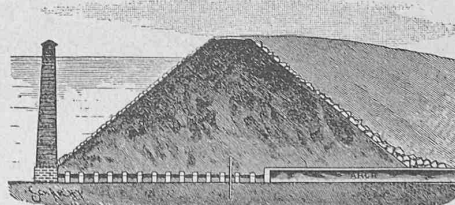
Fig. 7. Damm-Querschnitt.

früher von einem hölzernen nur zu Schiff erreichbaren Thurmausbedient worden (Fig. 7). Die Grundablässe hatten aber nicht in erster Linie den Zweck gehabt, den seitlichen Abzugscanal bei zu grossem Wasserzufluss zu unterstützen, sondern sie bildeten einen Theil der Vorrichtungen zum Speisen des Canals. Ihr Wasser floss den South-Fork und Little-Conemaugh hinunter und dann in den Staatscanal. Als daher die Fi-

schereigesellschaft die Reparatur des Dammes vornahm, wurden diese Grundablässe definitiv geschlossen. Ob dieselben im Stande gewesen wären, den Damm zu retten, ist uns unmöglich zu berechnen, da wir die nöthigen Daten über die stündliche Zunahme des Wassers im See an dem verhängnissvollen Tage nicht genau genug abzuschätzen vermögen. Offenbar wird sich die eingesetzte Untersuchungscommission auch mit dieser Frage befasst haben.

Soviel ist jedenfalls sicher, dass eine geeignete Entleerung des See's durch die Unterdrückung des Grundablasses beeinträchtigt wurde, was namentlich deshalb in Betracht fällt, weil in Folge der Verkleinerung des seitlichen Abflussprofils von 53 m<sup>2</sup> auf ungefähr die Hälfte (durch die oben erwähnte Verkleinerung der Stauhöhe auf 1.4 m) die Sicherheit der Thalsperre ohnehin schon mindestens im nämlichen Verhältniss reducirt war.
