Zeitschrift: **Schweizerische Bauzeitung**

## Ursachen des Verfalles der Hochbauten.

Von Professor *Julius Koch* in Wien.

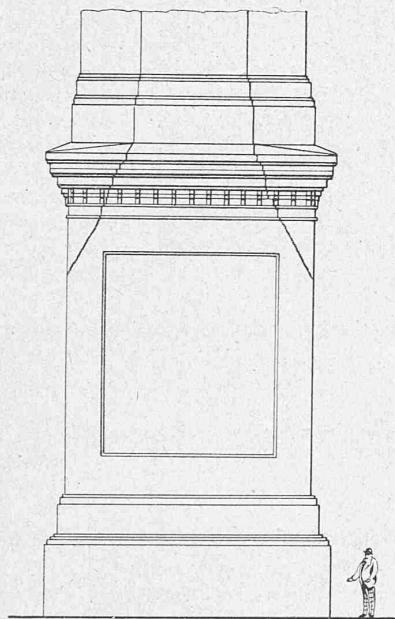
Das 12 m hohe Postament wurde durch den darauf lastenden 58 m hohen Schaft an den Ecken von der Oberkante auf etwa 3 1/2 m abwärts rissig (Fig. 12) und zeigt, um es populär und kurz zu sagen, das Bestreben des Materiales, sich des nicht direct Mittragenden zu entledigen.

Fig. 12. Schornstein-Postament in Torda.
