# Ueber die Ursachen des Einsturzes der Morawa-Brücke bei Ljubitschewo: Vortrag

## Ueber die Ursachen des Einsturzes der Morawa-Brücke bei Ljubitschewo.

Vortrag, gehalten im Züricher Ingenieur- und Architekten-Verein von Prof. L. Tetmajer.

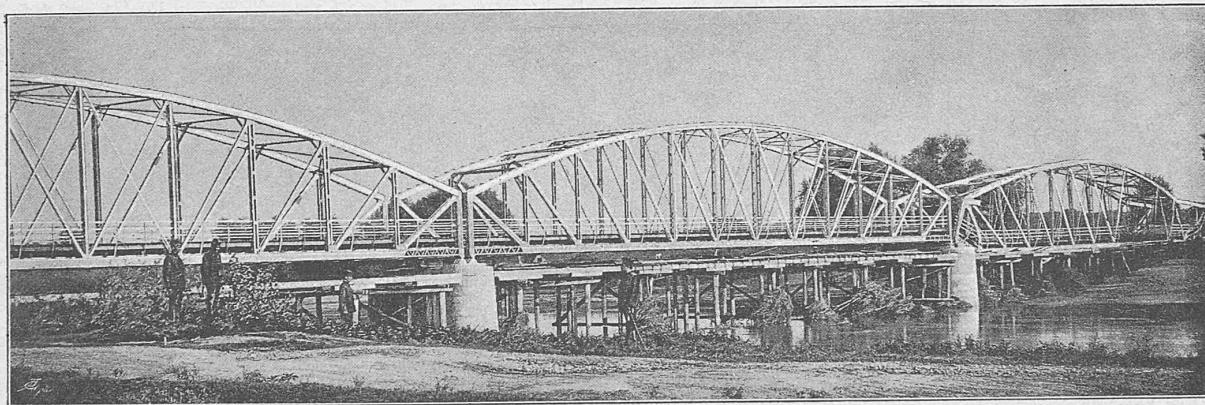
Fig. 1. Strassenbrücke über die Morawa bei Ljubitschewo (Serbien).

Die Brücke besitzt drei Oeffnungen von je 61,62 m theor. Stützweite. Strompfeiler und Widerlager wurden pneumatisch fundiert. Die Hauptträger der Brückenfelder sind kongruent und gehören dem System der einfachen Halbparabelträger an, mit Pfosten und gegen die Grenzlagen der Ausweichung des Maximalmomentenquerschnitts fallenden Zugstreben. Die Fachlänge misst 5,135 m. Die theor. Trägerhöhe in Mitte beträgt 8,90 m, über den Stützen: 3,50 m; es ist somit die Trägerhöhe in der Mitte jeder Oeffnung = dem 6,923<sup>ten</sup> Teil, — am Ende = dem 17,6<sup>ten</sup> Teil der Stützweite gewählt worden.

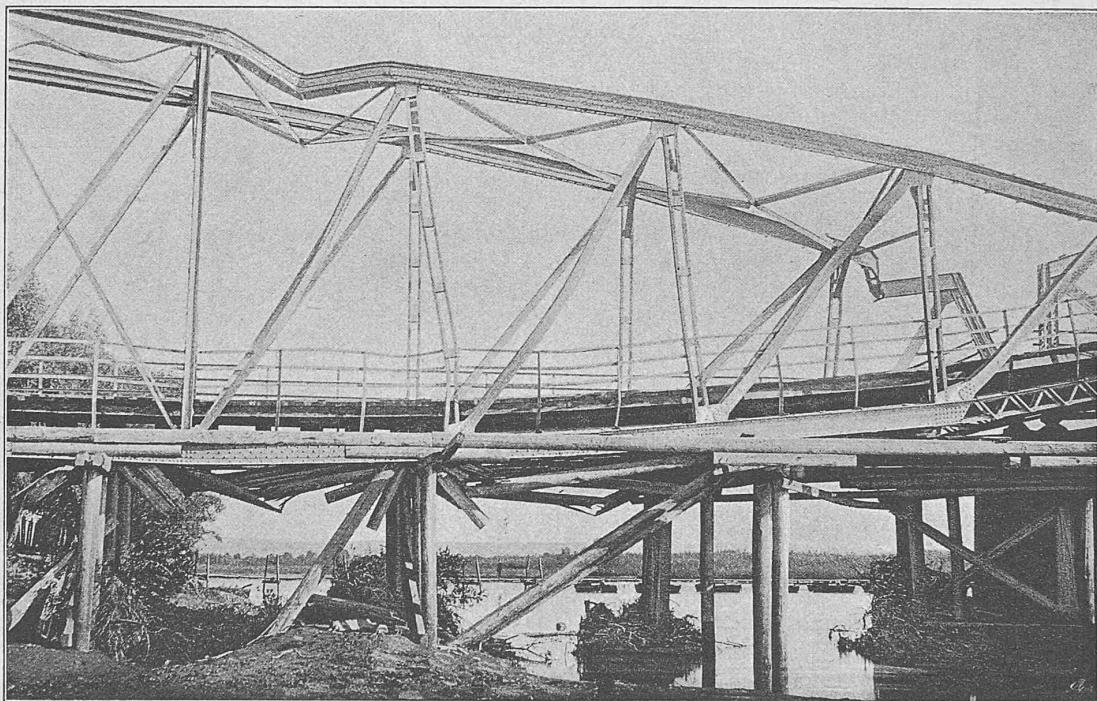
Fig. 2. Eingestürzte Strassenbrücke über die Morawa bei Ljubitschewo (Serbien).

Am 21. und 22. September fand die Vornahme der Probelastung der rechtsufrigen, nach Aussage aller Fachkundigen am sorgfältigsten ausgeführten Öffnung der Brücke durch eine vom kgl. serb. Bautenministerium eingesetzte Kommission statt. Als Belastungsmaterial diente Flussschotter mit 1,75 spez. Gewicht. Die Belastung geschah ohne Rücksicht auf die ungünstigsten Lastlagen hinsichtlich der Füllungsglieder der Haupttragwände vom Flusspfeiler gegen das Widerlager fortschreitend.

Der Einsturz erfolgte am zweiten Tage der Lastaufuhr, plötzlich, unter starker Detonation, ohne dass die Pfeiffer'schen Flexionsmesser, von denen drei Stück an jedem Hauptträger angebracht waren, das Herannahen der Katastrophe angekündigt hätten. Die unmittelbar vor dem Einsturze gemachten Ablesungen ergaben völlig normale Einsenkungen.

Im Augenblicke der Katastrophe war die 5 m breite Fahrbahn der Brücke auf die Länge der ersten fünf, an das Widerlager anstossenden Fache mit einer Schotterdecke von 22 cm, die übrigen mit einer solchen von 26 cm bedeckt.

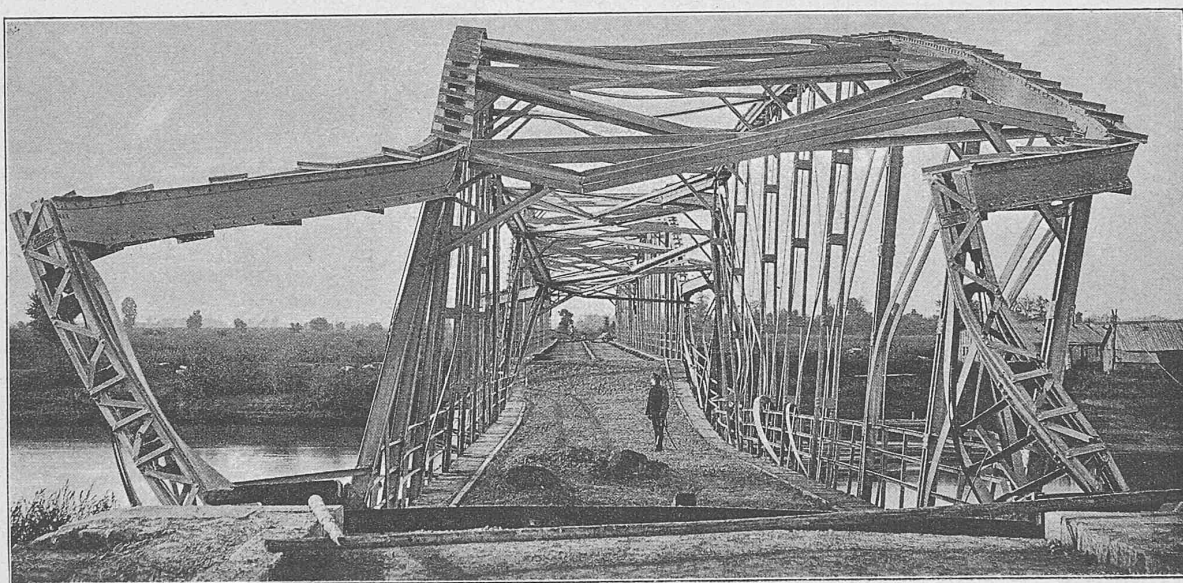
Fig. 3. Eingestürzte Strassenbrücke über die Morawa bei Ljubitschewo (Serbien).

Quermembranen, sowie wirksame Absteifungen der getrennten Gurtfragmente zwischen den immerhin 5,135 m entfernten Knoten fehlen gänzlich, denn die in Abständen von 45 cm angebrachten, mit je einem Niet befestigten Querswinkel, vergl. die Textfigur 3, können nicht als Absteifungsorgane der Gurtfragmente gelten, da sie nach Ueberwindung der Reibung beliebige Winkeländerungen zulassen. Durch diese Querswinkel erscheinen die getrennten Gurtfragmente lediglich bloss zwangsläufig gekuppelt.
