# Expertenbericht betreffend den Gebäudeeinsturz in der Aeschenvorstadt Basel am 28. August 1901

## Expertenbericht betreffend den Gebäudeeinsturz in der Aeschenvorstadt Basel am 28. August 1901.

Die vom Gerichte mit der Abgabe eines fachlichen Gutachtens über den in der Aeschenvorstadt zu Basel am 28. August 1901 erfolgten Gebäudeeinsturz beauftragten Experten, Stadtbaumeister *A. Geiser*, Prof. Dr. *W. Ritter* und Prof. *F. Schüle*, alle drei in Zürich, haben ihren Bericht bereits im November v. J. erstattet. Die Gerichtsverhandlungen über den Fall haben am 9. Mai begonnen und es gelangt deshalb der Expertenbericht erst jetzt zur Veröffentlichung. Wir beilegen uns aus demselben das wesentlichste mitzuteilen. Dabei sind wir genötigt, des grossen Umfanges wegen, die Beschreibungen und Betrachtungen allgemeiner Natur nur auszugsweise wiederzugeben, während wir die Abteilungen über „die Resultate der vorgenommenen Untersuchungen in der eidg. Prüfungsanstalt für Baumaterialien“, das Kapitel über „besondere Erscheinungen“, in dem die unmittelbare Ursache des Einsturzes dargelegt wird, und jenes über „die statischen Berechnungen“, dem Berichte fast ihrem vollen Umfange nach wörtlich e

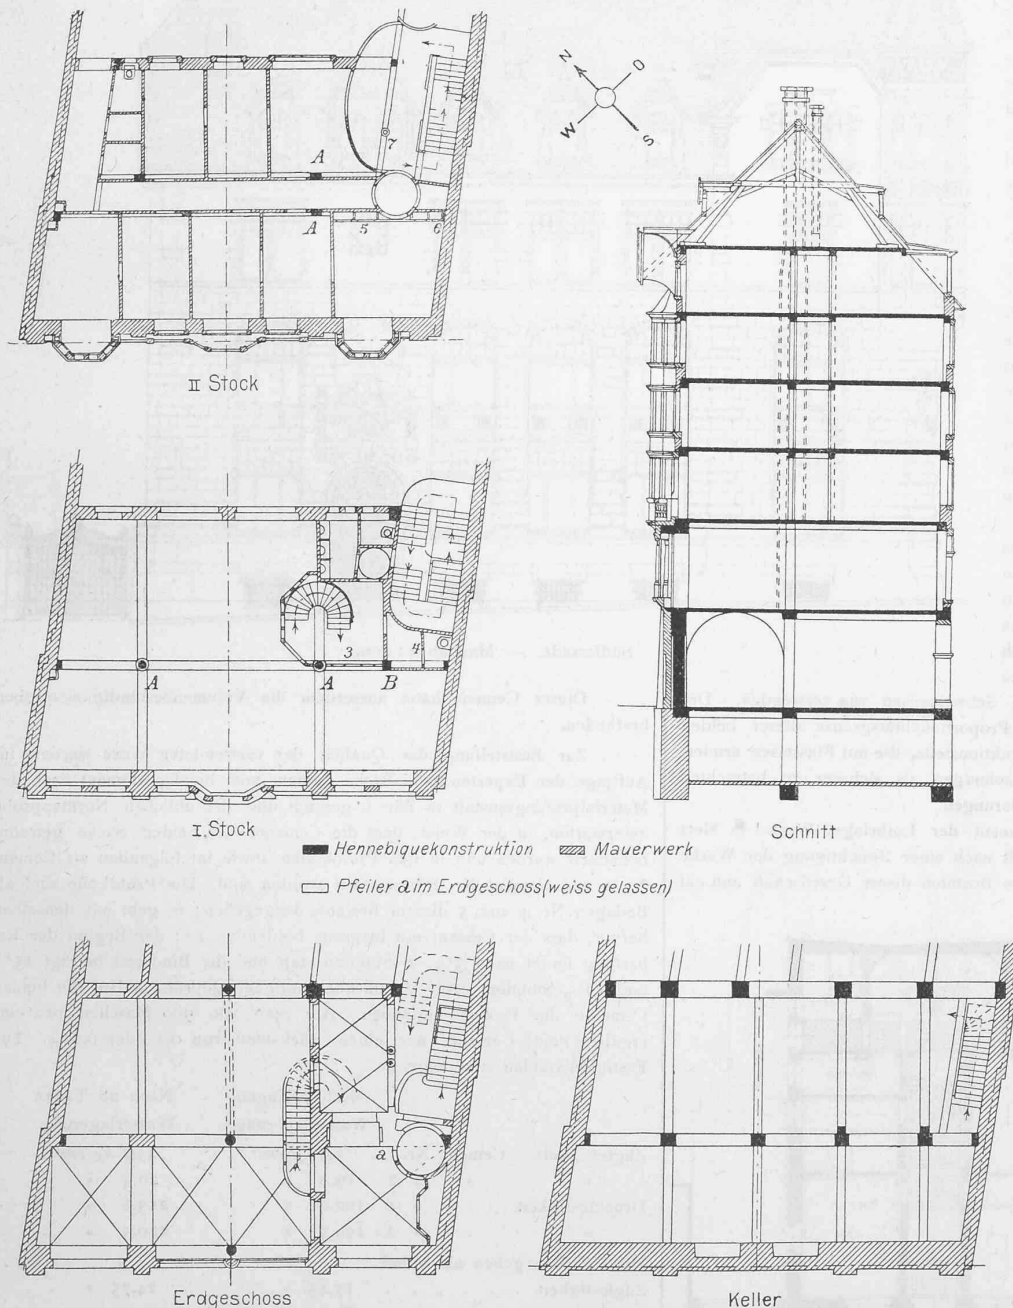
Abb. 1. Das Vordergebäude des «Restaurant und Hotel zum Bären». — Grundrisse und Schnitt. — Masstab 1 : 300.

Aus Abb. 1 ist ersichtlich, dass die beiden Brandmauern, das Fundament der Fassade, sowie die aus rotem Sandstein in Massivbau aufgeführte Fassade selbst in regelrechtem Mauerwerk, dagegen die inneren stützenden Teile und die Zwischenböden in Hennebique-Bauweise zur Ausführung gelangten. Die Zwischendecken reichen in konstruktiv richtiger Weise und mit sachgemäsem Auflager in die Brandmauern und in die Fassade hinein. Die Fundamentsohle wird gebildet durch die gemauerten Fundamente der drei Umfassungswände sowie durch zwei kontinuierliche Fundamentträger in armiertem Beton von 1,40 m Breite auf 70 cm Tiefe für die Hoffassade und 1,30 m Breite und 70 cm Tiefe für die Innenkonstruktion. Vier freistehende Hennebiquepfeiler an der Hoffassade und vier solche im Innern stehen auf den genannten Fundamenten und tragen die darüber befindliche Last. Die Lage der Hauptstützen und tragenden Teile im Erdgeschoss entspricht der Hauptsache nach den im Keller angebrachten Pfeilern, dagegen sind einzelne der Stützungen, so z. B. zwei derselben bei der Vorhalle, nicht in Hennebique-Beton erstellt und überschreitet bei zwei Pfeilern der Querschnitt in erheblichem Mase jenen der entsprechenden Stützungen im Keller. Die mittlere säulenartige Stütze gegen den Hof steht nicht über dem Pfeiler im Keller, sondern unmittelbar daneben, d. h. auf dem Unterzuge. Im ersten Stock stehen Fassadenpfeiler und innere Abstützungen wieder senkrecht über jenen des Erdgeschosses. Auf diesen Umfassungsmauern bzw. Pfeilern und den drei inneren Stützen des I. Stockes ruht der obere Stockwerkbau. Von den eigentlichen tragenden Stützen des zweiten und der oberen Stockwerke ist nur eine direkt von einer Stütze des ersten Stockwerkes getragen, die andern stehen auf den Unterzügen des ersten Stockes im Hohlen. Für den Dachstuhl bildet den eigentlich tragenden Teil, das sogen. Kehlgebälk, die Decke über dem fünften Stockwerk, die ebenfalls in Hennebique-Beton ausgeführt ist; da diese Decke vorn zum teil, hinten ganz in die Dachschräge einschneidet, musste sie als eine in schräger Ebene gebrochene nach den tiefer liegenden Umfassungsmauern fortgesetzt werden, eine Anordnung, die auch namentlich gegen den Nachbar in feuerpolizeilicher Hinsicht ihre volle Berechtigung hatte. Die Streben des Dachstuhles ruhen vermittlels hölzerner Sättel auf dieser Decke.

Hinsichtlich der in der Hauptsache ebenfalls eingestürzten Hauptfassade sprechen sich die Experten dahin aus, dass deren Konstruktion und Anordnung durchaus fachgemäss war und mit den Ursachen des Einsturzes in keinem direkten Zusammenhange steht. Was von der Fassade einstürzte, wurde durch die inneren Konstruktionsteile mitgerissen.
