# Der Durchbruch des Hafendammes von Genua am 27. November 1898

Autor(en): **Bavier, E.**

Zeitschrift: **Schweizerische Bauzeitung**

Von Ingenieur E. Bavier.

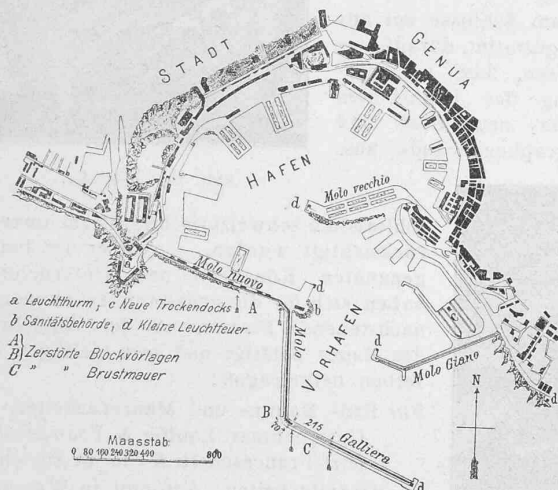
Abb. 1. Uebersichtsplan des Hafens von Genua. — 1:40 000.

Abbildung 2 (S. 182) entspricht einer um diese Zeit vom Lande aus gemachten Aufnahme des durchbrochenen Hafendamms Molo Galliera. In dem allgemeinen Lageplan (Abb. 1) sind die sämtlichen durch die Sturmflut erfolgten Beschädigungen der Hafenmauern bezeichnet, nämlich die Zerstörung der Blockvorlagen am Molo Nuovo (A) und an der durch die beiden Arme des Molo Galliera gebildeten Ecke (B), sowie die schon angeführte Zerstörung der Brustmauer in unmittelbarer Nähe dieser Ecke (C).

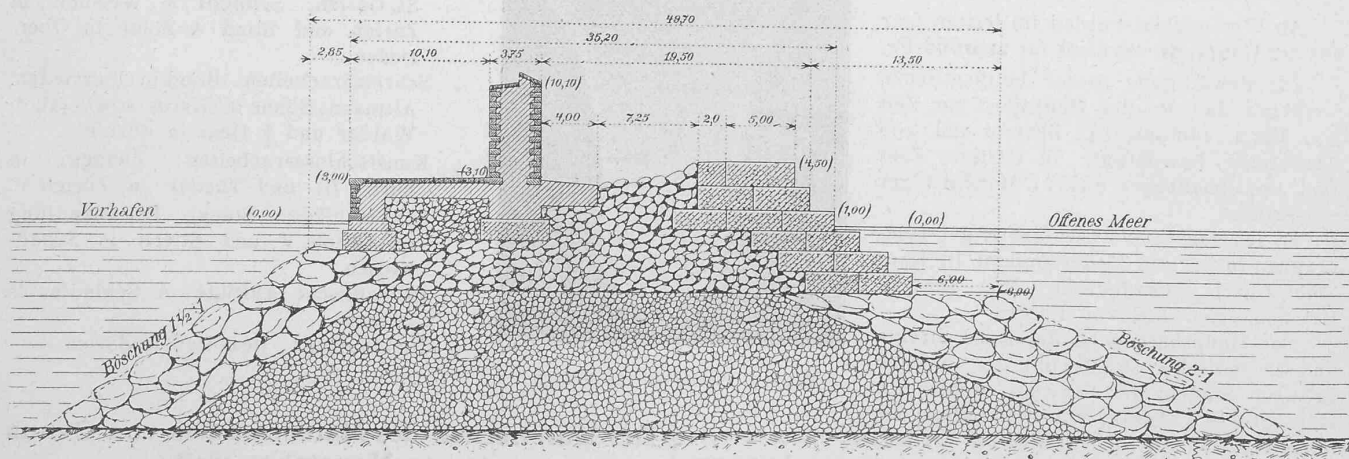
Abb. 3. Normalquerschnitt des in den Jahren 1877 bis 1888 erbauten Molo Galliera. — Masstab 1:500.

Der Molo Galliera wurde in den Jahren 1877 bis 1888 erbaut und besteht, wie aus dem mittleren Profil desselben (Abb. 3) hervorgeht, aus drei Hauptteilen: einer innern Steinschüttung aus kleineren Steinen, der beidseitigen sanft geböschten Vorlage, der Verkleidung des Kerns, aus gewaltigen Steinblöcken und künstlichen Blöcken aus Beton und endlich aus der in Bruchsteinmauerwerk mit Pozzolanamörtel hergestellten Brustmauer, deren Oberkante bei der Erstellung des Dammes 10,10 m über dem mittleren

Meeresspiegel lag, im Jahr 1898 aber, vor Eintritt der nachstehend geschilderten Katastrophe infolge der beträchtlichen Setzung des Untergrundes und besonders der Steinschüttung auf die Kote 8,80 herabgegangen war. Aus demselben Grunde war auch die ursprünglich auf der Höhenkote 4,50 angelegte Oberkante der obersten Blockschicht auf 3,90 gesunken. Die grossen Steinblöcke der Vorlage haben

Ferner wurde diese Zerstörung offenbar auch durch den Umstand erleichtert, dass die schräg über die an der Bruchstelle beinahe unbeschädigte Vorlage anlaufenden Wogen ihre Stosskraft mit einem grossen Hebelarm auf einen im Verhältnis zu seiner Höhe ziemlich schmalen Mauerkörper ausüben konnten, dessen Fuss gar nicht verstärkt war (siehe Abb. 3).

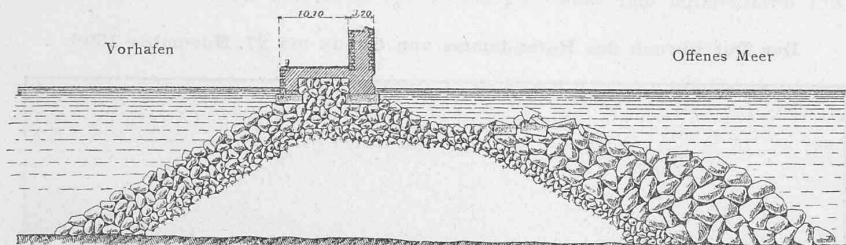
Abb. 6. Querschnitt des Damms auf der Strecke A-B. — Masstab 1:1000.

Vorerst wurde an der vorspringenden Ecke zwischen den beiden Armen des Hafendamms längs der in Abb. 5 mit A B bezeichneten Strecke die Vorlage aus gewaltigen Betonblöcken auf eine Länge von ungefähr 70 m bis auf eine zwischen 2 und 6 m unter Nullwasser wechselnde Wassertiefe ausgewaschen und längs der Böschung des Gründungssteinwurfes zerstreut.

Ferner wurde die gemauerte, meerseitige Berme der Brustmauer auf einen bedeutenden Teil ihrer Länge ganz oder teilweise zerstört (Abb. 6).

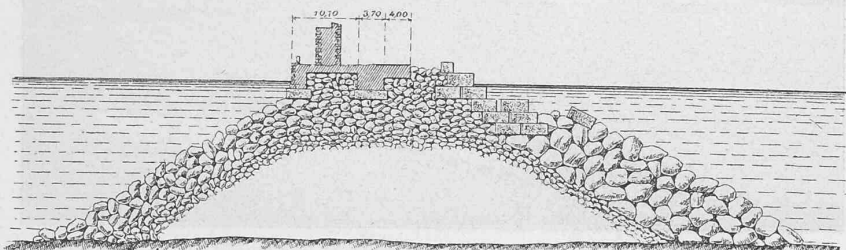
Abb. 7. Querschnitt des Damms auf der Strecke B-C. — Masstab 1:1000.

In dem der Ecke zunächst liegenden Teile des beschädigten Damms — in Abbildung 5 ist diese Strecke mit B C bezeichnet — hat die Blockvorlage nur geringen Schaden erlitten, hingegen wurde die Brustmauer auf eine Länge von ungefähr 110 m eingedrückt und in fünf grosse Bruchstücke auseinandergerissen, welche durch die Gewalt der Wogen weit aus ihrer ursprünglichen Lage verschoben wurden; eines dieser

Die wilden Fluten, die ihre Kraft vergebens an der verstärkten Dammecke erprobt hatten, fanden eine leichtere Beute an dem der Ecke zunächst liegenden, im schwächern Normalprofil durchlaufenden Teil der nach Ostsüdost streichenden Brustmauer; nachdem der Sturm nur ungefähr zwei Stunden, d. h. von 11 bis 1 Uhr in immerhin ungewöhnlicher Stärke gewütet, drückte die Gewalt der Wogen die über den breiten Grundbau in einer Höhe von 5,70 m und einer Breite von 3,70 m aufragende Brustmauer an ihrer schwächsten Stelle ein, und infolge der langen Dauer und der stetig zunehmenden Heftigkeit des Sturmwindes erweiterte sich die so entstandene Lücke nach und nach bis auf ungefähr 215 m (siehe Abb. 5). Die Brustmauer wurde nicht umgekippt sondern nach dem Entstehen der ersten Lücke nach und nach in grossen Stücken von ihrem jeweiligen stehen gebliebenen Teile abgebrochen. Auf der Strecke, die der vorspringenden Dammecke zunächst liegt (BC in Abb. 5) blieben die Bruchstücke der Mauer auf der inneren Berme liegen, nachdem sie, immer ihre ursprüngliche Richtung ungefähr beibehaltend, bis 10 m weit von ihrem ursprünglichen Standpunkt verschoben worden waren. Der grösste und am weitesten geschobene dieser Blöcke hatte einen Inhalt von 440 m<sup>3</sup> bei einem ungefähren Gewicht von 1012 t; der zweitgrösste (Abb. 9) einen Inhalt von 398 m<sup>3</sup> und ein Gewicht von 915 t.

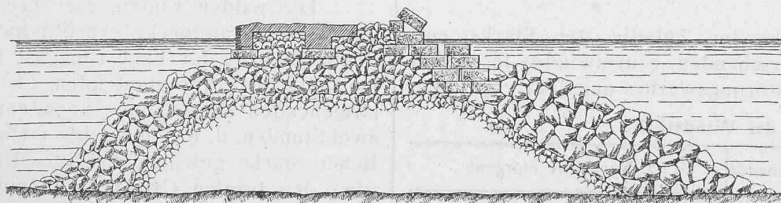
Abb. 8. Querschnitt des Damms auf der Strecke C-D. — Masstab 1:1000.

In der dritten, in Abbildung 5 mit C D bezeichneten Strecke wurde die Vorlage ebenfalls nicht erheblich beschädigt, die Brustmauer aber auf eine Länge von ungefähr 105 m nicht nur in Bruchstücke gespalten, sondern es wurden diese Bruchstücke auch durch die vereinigten Gewalten des wütenden Sturmwindes und des Anpralls der Wogen zuerst

In der letzten, in Abbildung 5 mit CD bezeichneten Teilstrecke der zerstörten Brustmauer endlich wurden die Bruchstücke der Mauer auf der binnenseitigen Berme des Dammes bis an den Rand geschoben und dann in das Becken des Vorhafens hinabgestürzt.

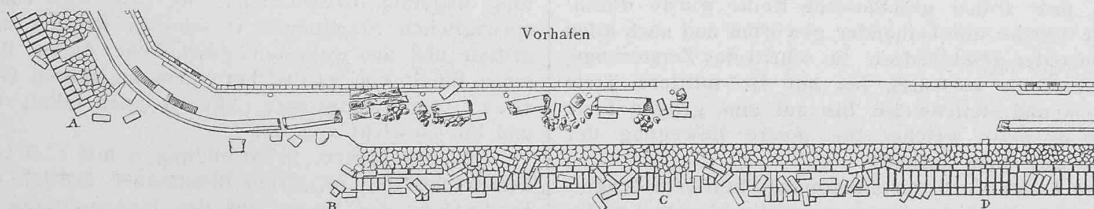
Abb. 5. Lageplan des Molo Galliera an der Durchbruchstelle. — Masstab 1:2000.

Durch die Sturmflut vom 27. November 1898 wurde nun der äusserste, südöstliche Teil des Wellenbrechers erheblich beschädigt, wie dies aus der Ansicht vom Meere aus in Abbildung 4 (S. 183), sowie aus dem auf genauen Messungen beruhenden Lageplan (Abb. 5) und den drei Querschnitten (Abb. 6, 7 und 8) ersichtlich ist.

Während die Vorlage Block für Block der Gewalt der entfesselten Elemente weichen musste, hielt die vorspringende Dammecke dem Ansturm sieghaft stand, wohl indem sie ihrer Form nach gewissermassen als Gewölbe wirkte und weil sie binnenseitig durch Treppenanbauten bedeutend verstärkt ist (siehe Abb. 5 und 6). Nach Zerstörung der Vorlage, also wahrscheinlich gerade während des heftigsten Rasens des Sturmes, wurde zudem die Stoss-

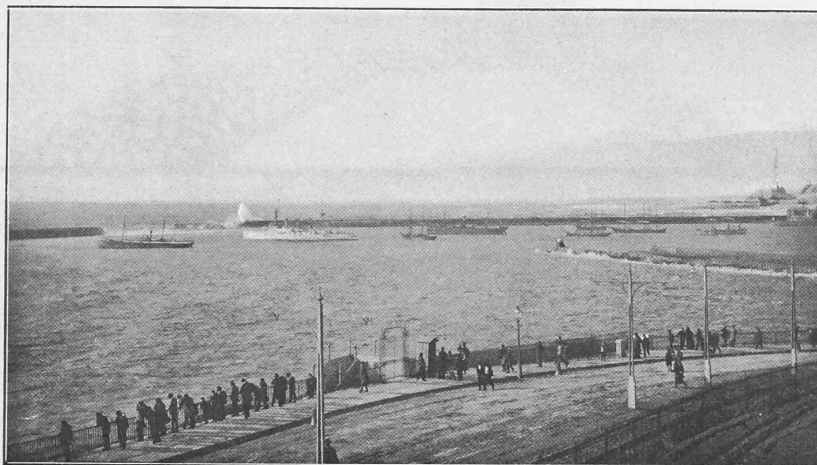
Abb. 3. Blick auf die Durchbruchstelle vom Quai aus, am Mittag des 27. Nov. 1898.

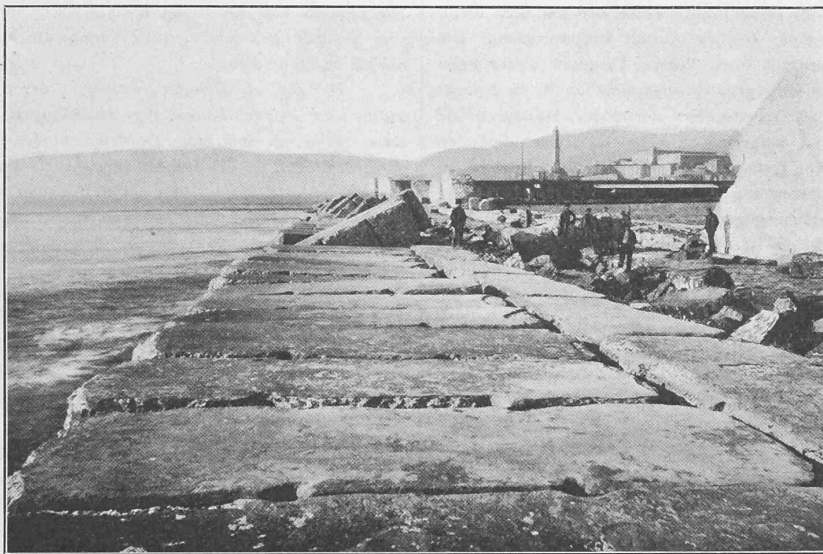
In den beiden Teilstrecken BC und CD waren in der Regel nur die obersten zwei oder drei Schichten der Blockvorlage beschädigt und durcheinander geworfen; die Blöcke der obersten Schicht wurden an vielen Stellen aus ihrer wagrechten in eine geneigte Stellung gehoben (Abb. 4), und zwar offenbar, weil sie lange Zeit der Doppelwirkung der meerseitig anlaufenden und der rücklaufenden Wellen aus-

gesetzt waren, indem letztere bei ihrem Anprall an die noch stehende Wand der Brustmauer in die Höhe geschleudert wurden und in ihrem Rückfall den hintern Teil der Blöcke zuerst unterwuschen, und dann mit Hilfe des Nachschubs der anlaufenden Wogen in die Höhe hoben.

Abb. 4. Blick auf die Durchbruchstelle vom Meere aus.

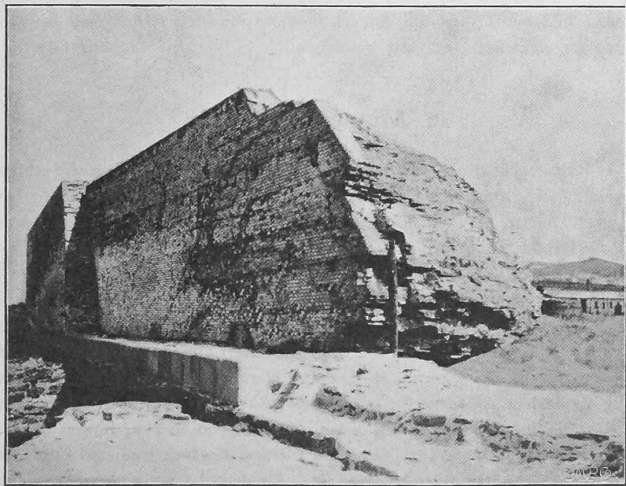
Abb. 9. Von der Sturmflut zertrümmerte Brustmauer.

die Tatsache, dass keiner der auf Entfernungen bis zu 50 m geschleuderten oder geschobenen Blöcke, abgesehen vom Abstossen einiger Ecken, erheblich beschädigt wurde. Dagegen konnte ich mich bei genauer Besichtigung der zerstörten Brustmauer der Erkenntnis nicht verschliessen, dass die Ausführung derselben in horizontalen Schichten unbedingt das Zerstörungswerk der Meereswogen erleichtert hat. Die Mauer ist genau an der Grundfläche ihrer ersten Verkleidungsquaderschicht, die auf der wagrecht abgeglichenen obersten Schicht des Grundmauerwerkes ruhte, glatt abgeschert worden. Wenn die Brustmauer mit ihrer Unterlage

einen monolithischen Block ohne Schichtabgleichung gebildet hätte, wäre vielleicht ihre Zerstörung nicht eingetreten.
