**Artikel:** Zum Gerüsteinsturz des Val Mela-Viadukts auf der Linie Bevers-Schuls der Rh.B.  
**Autor:** Weber, R. / Grosjean, S.  
**DOI:** <https://doi.org/10.5169/seals-30089>

### Gutachten über die Ursachen des Einsturzes des Lehrgerüsts des Val Mela-Viaduktes.

### Zum Gerüsteinsturz des Val Mela-Viaduktes auf der Linie Bevers-Schuls der Rh. B.

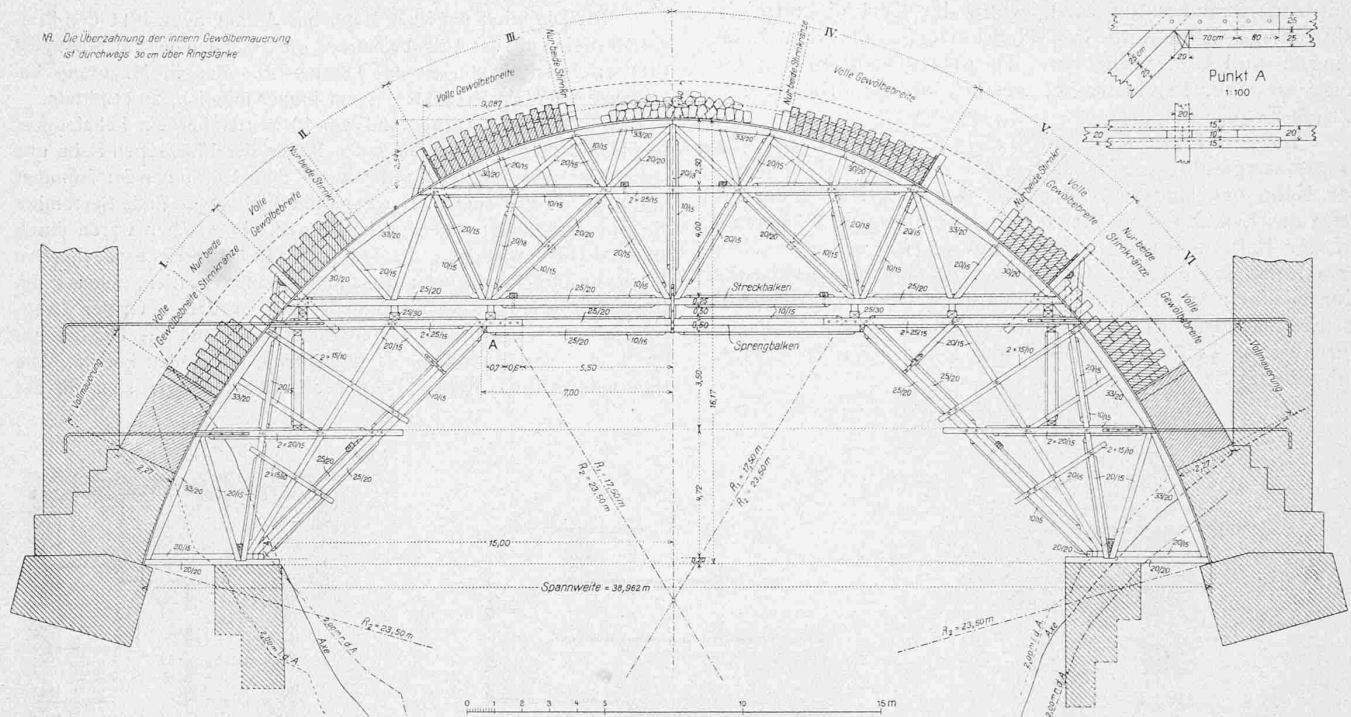
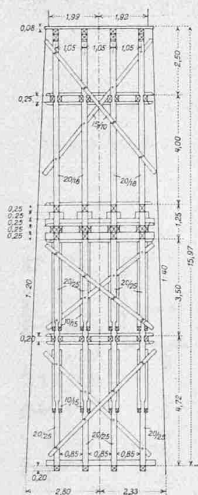
Abb. 1 Ansicht und Abb. 2 Schnitt des eingestürzten Lehrgerüsts, mit Angabe des Standes der Mauerungsarbeiten am Gewölbe zur Zeit des Einsturzes. — Masstab 1:250.
