# Die Verstärkung der Kirchenfeldbrücke über die Aare in Bern

Autor(en): **Rohn, A.**

Zeitschrift: **Schweizerische Bauzeitung**

## Die Verstärkung der Kirchenfeldbrücke über die Aare in Bern.

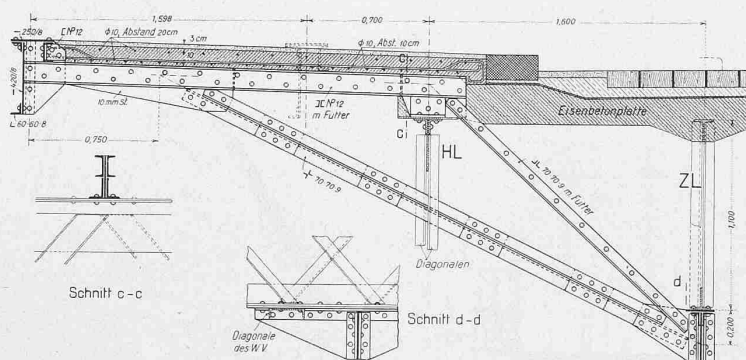
Abb. 12. Eiserne Konsole der Ausrundungskonstruktion.

Schnitt b-b zu Abb. 11. — Masstab 1:40.

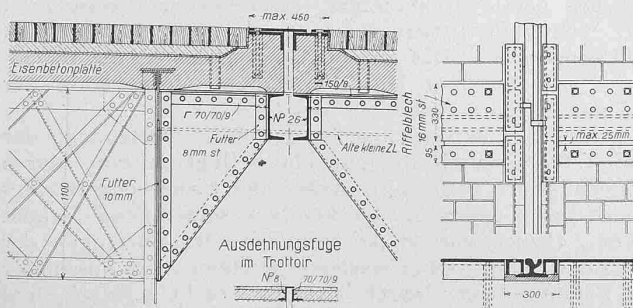
Abb. 13. Durchtrennung der Fahrbahn über den Hauptpfeilern 2, 8 und 14. — Masstab 1:40.

**Ausdehnungsfugen und Entwässerung der Brückenbahn.** Die Brückenbahn ist, wie zum Teil aus Abbildung 13 ersichtlich ist, auf ihrer ganzen Breite über den Hauptpfeilern 2, 8 und 14 durchgetrennt worden; es mussten die Zwischen- und Hauptlängsträger, sowie die Pfeiler durchgeschnitten werden. Die Eisenbetonplatte der Fahrbahn besteht somit aus zusammenhängenden Stücken von je 86 m Länge. Die Trennungsfugen sind durch Riffelblech überdeckt und die Strassenbahnschienen haben dort Auszugsvorrichtungen erhalten. Der Hauptgrund dieser Durchtrennung der Brückenbahn lag jedoch in der unabhängigen Durchführung

des später dargestellten Bauvorganges für die Verstärkung der Bogenhauptträger. Die statische Wirkung der letzteren wäre bei Durchführung der Eisenbetonplatte über den Hauptpfeilern zu unklar geblieben. Infolge dieser Durchtrennung üben die Belastungen des einen Bogenhauptträgers keine Rückwirkung auf den andern aus.

Die schon erwähnte *Durchtrennung der Brückenbahn* über den Hauptpfeilern 2, 8 und 14 bezweckte in der Hauptsache, jeden Bogenhauptträger möglichst unabhängig behandeln zu können, d. h. die gegenseitige Einwirkung der Bogenträger aufeinander auszuschalten.

Zur Durchtrennung der Fahrbahn über diesen Hauptpfeilern mussten die Zwischenlängsträger der Fahrbahn durch Konsolen ersetzt werden (vergl. Abb. 13) und die eisernen Joche *P* in Höhe des neuen Pfeilerkopfes durchgetrennt werden, worauf die beidseitig anschliessenden Fahrbahnfelder durch Lagerplatten auf den Betonkern *Q* der Betonpfeiler (Abb. 14) abgestützt wurden. Neben diesen als Gleitlager, zur Aufnahme der lotrecht wirkenden Lasten, ausgebildeten Stützpunkten, sind in der Brückenlängsaxe auf jedem Hauptpfeiler zwei weitere Lager *K* zur Uebertragung der Windkräfte und zur Sicherung der Quersteifigkeit angeordnet (vergl. Abb. 16).

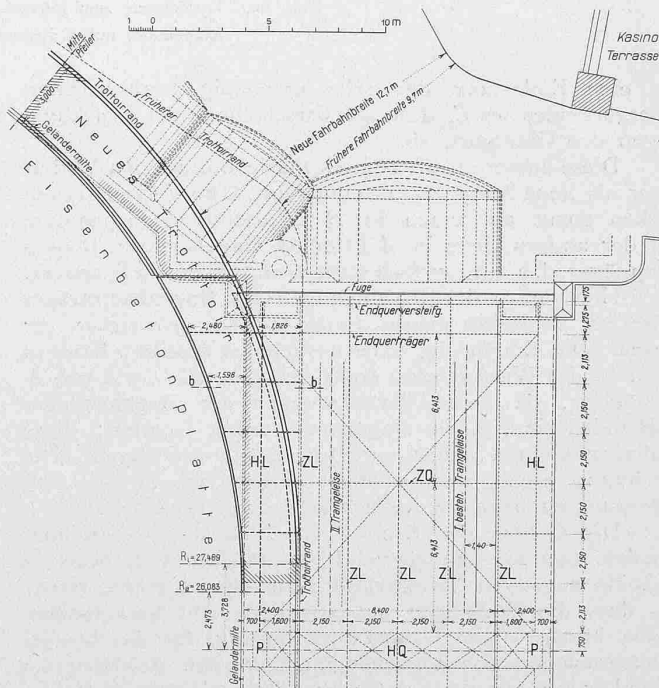
Abb. 11. Ausrundungskonstruktion der Fahrbahn der Kirchenfeldbrücke beim Kasino. — 1:300.

**Ausrundungskonstruktion der Fahrbahn gegenüber dem Kasino.** Abbildung 11 zeigt den Grundriss derselben. Sie verbessert die Zugangsverhältnisse zur Brücke, da das Kasino in der Fluchtlinie der letzteren liegt. Die Verbreiterung der Fahrbahn um 3 m und die Anordnung eines ohne scharfe Richtungsänderung durchgehenden Gehweges war besonders in Rücksicht auf das zweite Strassenbahngeleise erwünscht. Im letzten Fahrbahnfeld ist die Brückenbahn durch eine Eisenbetonplatte auf eisernen Konsolen (vergl. Abb. 12) bis zu 3,2 m einseitig ausgekragt. Auch auf dem Widerlager ist im Anschluss an letzteres eine aus Eisenbeton gebildete Auskragung von höchstens 1,15 m ausgeführt worden.

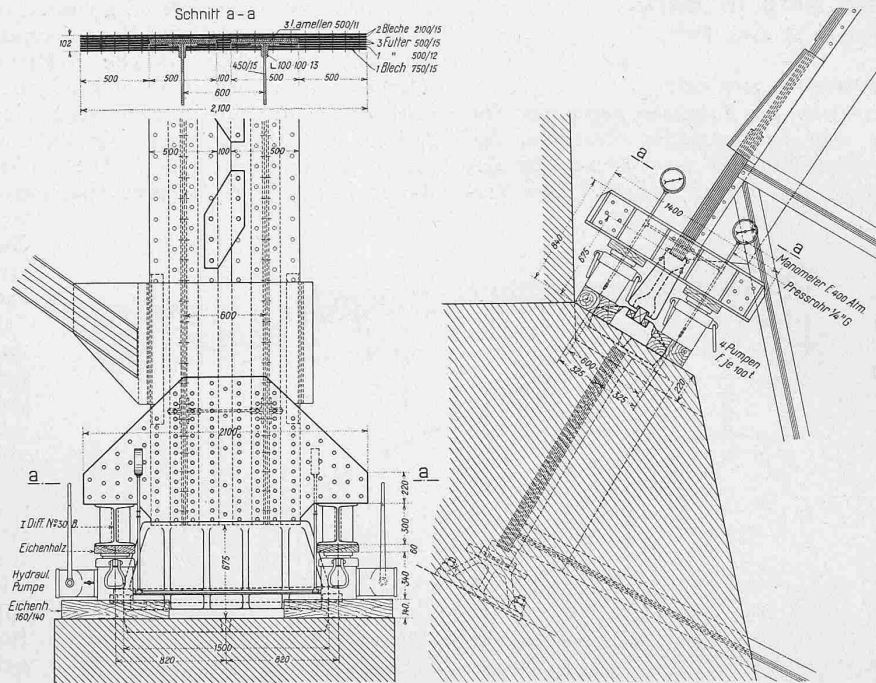
Abb. 15. Vorrichtung zum Einstellen der verbesserten Drucklinie und Einbau des neuen Lagers C. — Masstab 1 : 50.

auf eine Entlastung des sehr ungünstig beanspruchten Obergurtendes bei *C*, d. h. auf Verschiebung der Drucklinie gegen den Untergurt, ab.

Diese äussere Kraft *P* in *C* wurde normal zum Widerlager als neue Auflagerkraft eingeführt. Die Verkehrslasten wirken somit auf einen in *BC* einseitig eingespannten, auf der andern Seite in *A* gelenkig aufgelagerten Bogenhauptträger, d. h. ein zweifach statisch unbestimmtes Tragwerk.

Die Grösse der Kraft *P* in *C* ist also so bestimmt worden, dass aus ständiger und Verkehrslast in *B* bzw. in *C* keine negativen Auflagerkräfte entstehen können, ferner so, dass die Stabkräfte aus ständiger und Verkehrslast, sowie infolge einer Temperaturänderung, für die höchstbeanspruchten Stäbe möglichst günstig werden. Aus letzterem Grund wurde die neue Auflagerkraft in *C* statt in *D* hinzugefügt. Die Kraft *P* in *C* wurde zu 130 t für den linken Bogenhauptträger ermittelt, das ist die Auflagerkraft, die in *C* infolge ständiger Last normal zum Widerlager wirkt.

Das neue Lager *C* ist aus Abb. 14 und 15 ersichtlich. Es ist als Pendelstütze ausgebildet worden, wodurch die bestimmte Richtung der Auflagerkraft *P* in einfacher Weise eingestellt werden konnte. In Rücksicht auf die nachfolgend besprochene Verstärkung der Hauptpfeiler mussten die neuen Lager *C* höher angebracht werden, als die früheren Lager. Hierzu mussten die ersten Obergurtstäbe in *C*

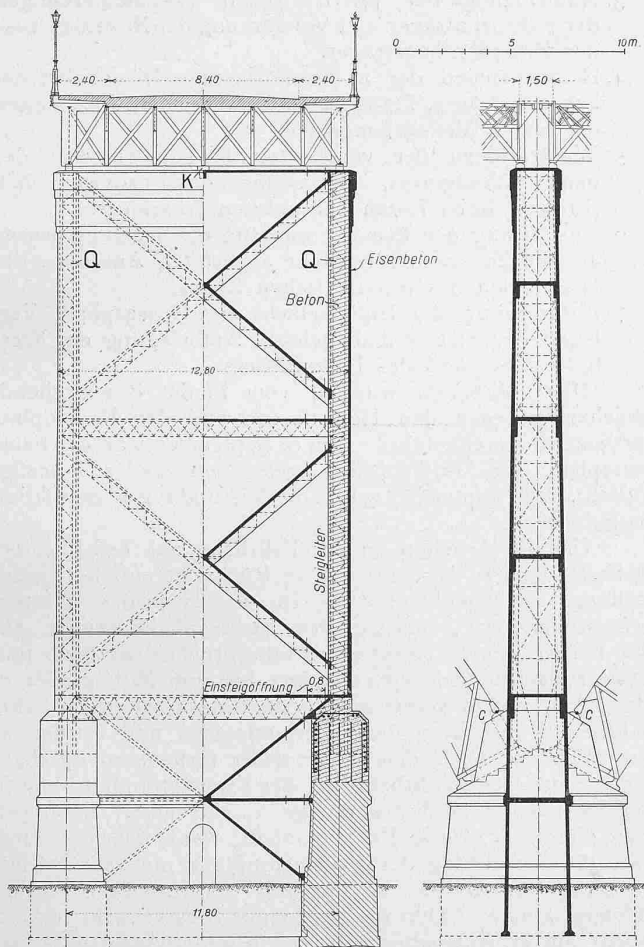
Abb. 14. Aussteifung des Hauptpfeilers 8 mittels Eisenbetonverkleidung. — Masstab 1 : 300.

Es ist gesagt worden, dass vor der Verstärkung die Seitenschwankungen der Brücke lediglich die Folge der bedeutenden Nachgiebigkeit der eisernen Pfeiler und der Längsverbände waren. Zur Aufhebung dieser Nachteile sind die Längs- und Querverbände derart umgestaltet worden, dass der Fahrbahnwindverband in der Hauptsache seine wagrechte Belastung durch die Hauptpfeiler 2, 8 und 14, d. h. ohne Inanspruchnahme der Bogenträger auf die Bogenfundamente überträgt. Zu diesem Zweck mussten die Gurtungen des Fahrbahnwindverbandes durchlaufend ausgebildet und eine möglichst starre Auflagerung für den Fahrbahnwindverband geschaffen werden.

Nachdem der, auch durch die Anordnung der Eisenbetonfahrbahnplatte bedeutend verstärkte Fahrbahnwindverband durch die verstärkten Hauptpfeiler 2, 8 und 14 in wagrechter Richtung annähernd unnachgiebig unterstützt wird, treten die Zwischenquerverbände (eiserne Joche *P*) kaum noch in Tätigkeit. Der Bogenwindverband überträgt in der Hauptsache nur seine eigene Windbelastung. Hierdurch werden auch die durch den Winddruck hervorgerufenen lotrechten Zusatzbelastungen der Bogenhauptträger ermässigt.

Die Verstärkung der Hauptpfeiler 2, 8 und 14 erfolgte nach Massgabe der Abb. 14 durch Einbetonieren der eisernen Pfosten *Q* (Gurtungen) dieser Pfeiler und Verbindung dieser Betonsäulen durch 12 cm starke Eisenbetonwänden. Ausserdem sind sämtliche eisernen Querriegel und Diagonalen in dünne Eisenbetonplatten eingehüllt worden, derart, dass in den Hohlräumen der Pfeiler nirgends mehr Eisen unverhüllt zu Tage tritt, wodurch eine Rostgefahr ausgeschlossen ist. Die Quersteifigkeit der eisernen Hauptpfeiler wurde durch diese Umkleidung aus armiertem Beton etwa auf das 40-fache erhöht, wobei die Belastung der Fundamente, infolge der grossen Hohlräume, nur wenig erhöht wurde (rund 16% für den höchsten Hauptpfeiler 8). Eine ähnliche Erhöhung der Quersteifigkeit durch Vergrösserung der Eisenquerschnitte der alten Joche hätte etwa zehnmal mehr gekostet. Der Innenraum der Pfeiler ist durch Steigeisen zugänglich gemacht, sodass der Zustand der Konstruktion und der erwähnten Steigleitung für die Entwässerung der Fahrbahn revidiert werden können. Die Armierung der 12 cm starken senkrechten Seitenwänden besteht aus einem äusseren und inneren quadratischen Netz von 25 cm Maschenweite. Die Eisenlagen sind 8 mm stark.
