Der Montageunfall beim Bau der St. Lawrence Brücke bei Quebec am 11.09.1916

Autor(en): **Rohn, A.**

Zeitschrift: **Schweizerische Bauzeitung**

Der Montageunfall beim Bau der St. Lawrence-Brücke bei Quebec am 11. September 1916.

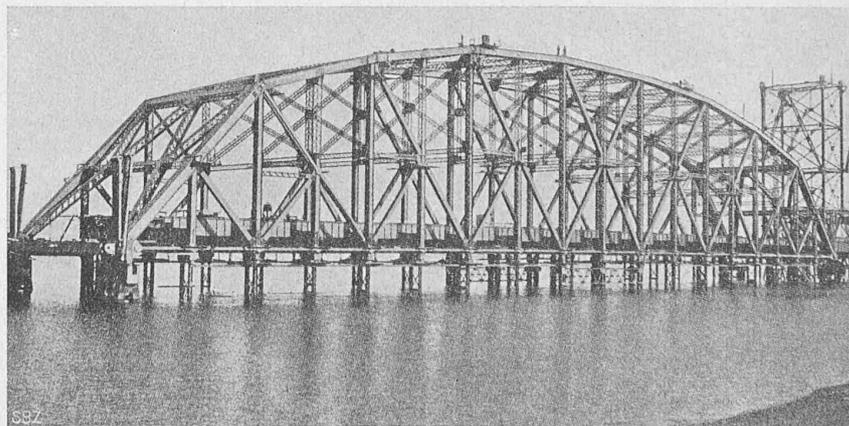
schwebend gelagert) ist in einer Bucht des Stromes, etwa 5 km von der Brückenstelle entfernt, auf fester niedriger Rüstung montiert worden (vergleiche untenstehende Abbildung). Durch Kähne, deren Wasserfüllung ausgepumpt wurde, konnte der Ueberbau von dieser Rüstung abgehoben und zur Baustelle geführt werden. Hier sollte das Tragwerk um rund 45 m gehoben werden, um auf den Enden der Kragträger seine Stützung zu finden. Dazu dienten in der Hauptsache an jedem Ende der Auslegerbrücken je zwei Gruppen langgliedriger Bolzenketten, an denen ein Querbalken befestigt war, auf welchem das eine Ende der zu hebenden Brücke ruhte. Die Hubvorrichtung einer jeden dieser Kettengruppen bestand aus zwei hydraulischen Winden von je 900 t Tragkraft bei 60 cm Hubhöhe. Während des Ablassens der Winden bildeten jeweilen die Kettenbolzen die Lagerung der aufgehängten Brücke; als Sicherheitsvorrichtung gegen unregelmässiges Arbeiten der hydraulischen Winden waren Schraubenbolzen angeordnet.

Auf Grund der bisher eingetroffenen, spärlichen Kabelnachrichten ist anzunehmen, dass das eine der vier Auflager der hochzuziehenden Brücke vom Querbalken, der an den Ketten hing, abgerutscht ist. Offenbar bestand diese Lagerung in beweglichen Stützen, wobei die Führung der Querbalken gegenüber den Auslegerträgern oder dem hochzuziehenden Ueberbau versagt hat. Der einzuhängende Ueberbau war bereits um 9 m gehoben, als der Unfall eintrat. Zunächst blieb der 195 m lange und etwa 33 m hohe Träger noch auf seinen drei weiteren Stützpunkten liegen; diese konnten jedoch, wahrscheinlich infolge der Schwächung, die sie durch die Stosswirkung beim Abrutschen des ersten Lagers erlitten hatten, nicht Stand halten und das ganze gewaltige Tragwerk verschwand in den Fluten des etwa 60 m tiefen Stromes. Auch diesmal kostete der Montageunfall einer grösseren Anzahl von Arbeitern und Ingenieuren das Leben.

Einhängender Mittelträger der Quebec-Brücke, auf dem Montagegerüst (Nach „Eng. News“ v. 24. Aug. 1916).
