# Der Talsperrenbruch im Val Gleno: untersucht im Auftrage von Ing. H.E. Gruner (Basel)

### Der Talsperrenbruch im Val Gleno

untersucht im Auftrage von Ing. H. E. Gruner (Basel), durch  
Dr. Ing. A. Stucky, Basel.

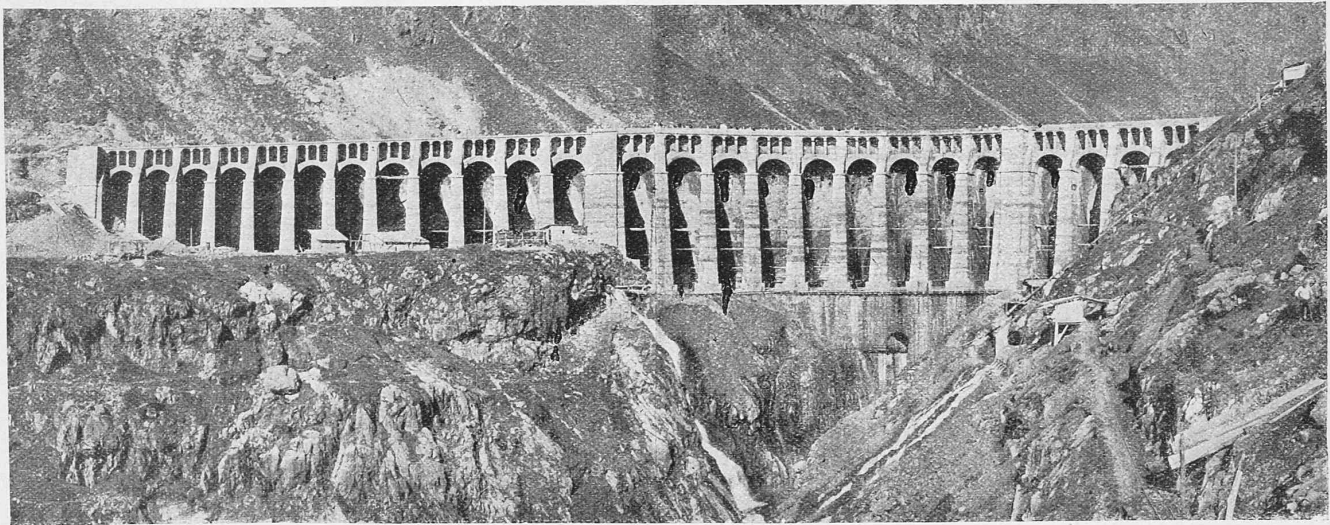
Abb. 4. Luftseitige Ansicht der Stauwand (von Süden) nach Bauvollendung im Herbst 1923.

die Katastrophe zu stark erschüttert wurde. Der Unglücks-pfeiler war der dritte rechts vom westlichen Gruppenpfeiler, von unten gesehen (wie in Abb. 4), also keiner von jenen, die auf der hohen Grundmauer ruhten.

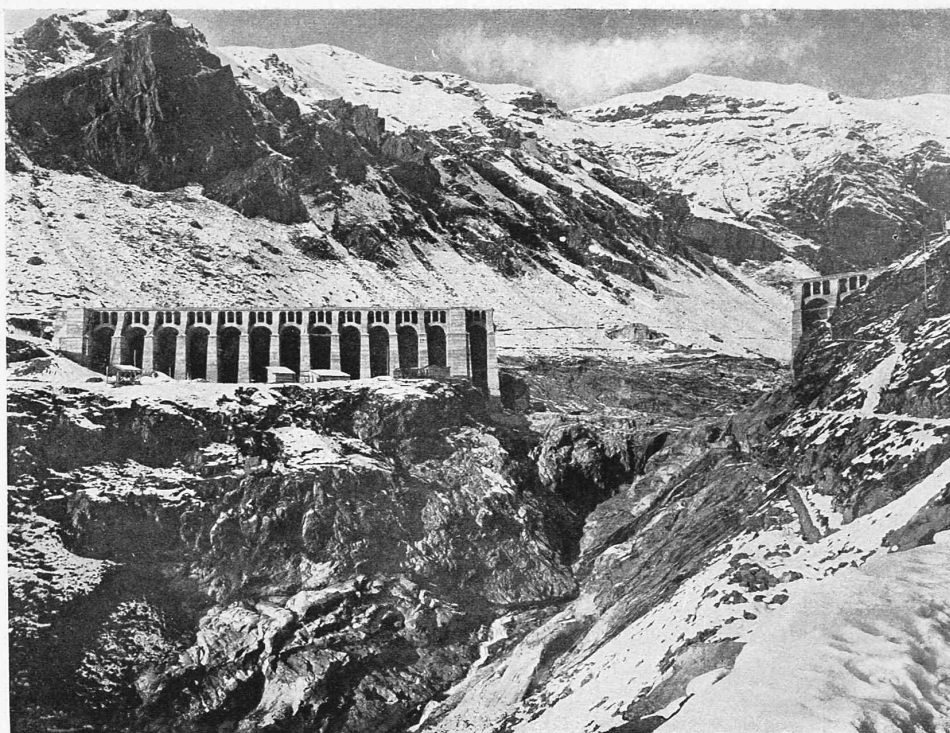
Abb. 7 (oben) Ansicht von Süden

Abb. 8 (unten) Ansicht aus Südwest

Die Abbildungen 7 bis 9 geben einen Begriff vom zerstörten Bauwerk. Ein Abschnitt von etwa 70 m ist vollständig weggerissen worden. Der untere Mauerwerkskörper ist dagegen, abgesehen von seiner luftseitigen Front, ziemlich intakt geblieben. Der ganze etwa 120 m lange, rechtsufrige Flügel steht noch, verschiedene Pfeiler sind aber stark beschädigt, das gleiche ist von den noch bestehenden Gewölben zu sagen. Diese Beobachtung erlaubt sogar den Schluss, dass das Unglück nicht einem Zufall zuzuschreiben ist, d. h. einem lokalen Defekt allein, der das Nachgeben eines einzigen Pfeilers verursacht und dabei rechts und links eine gewisse Zone in Mitleidenschaft gezogen hätte. Die Erhebungen weisen im Gegenteil darauf hin, dass die ganze Sperre schon vor dem Unglück ziemlich zerrüttet war.

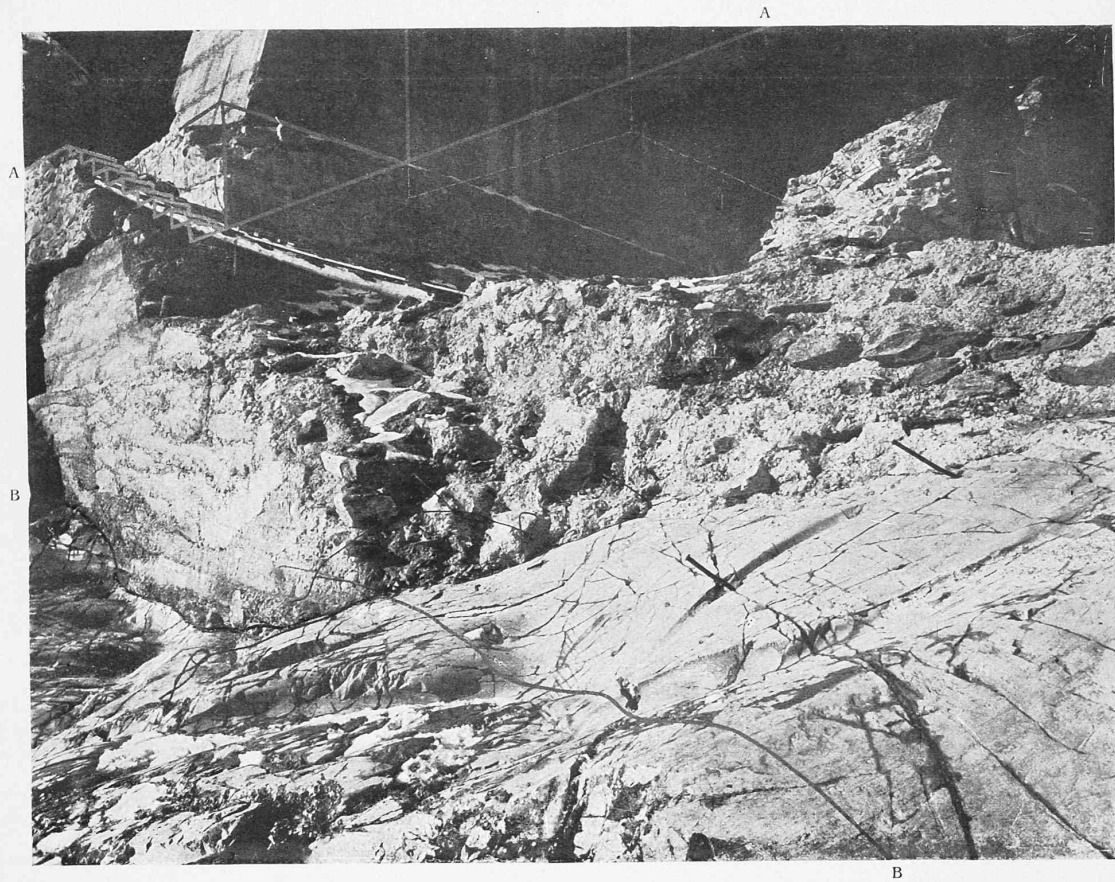
Abb. 10. Luftseitiger Mauerfuss am rechtsufrigen (westlichen) Ende des Durchbruchs am Gleno. Links oben der erste der stehengebliebenen Pfeiler; A-A Oberkante der massiven Fundamentmauer, B-B Schnittlinie ihrer Front mit der glatten, abschüssigen Felsoberfläche, auf die sie gestellt war.

Felsens eine sehr befriedigende. Eine Aufräuhung der glatten Gletscherschliffe, um das Haften des Beton zu erleichtern, wäre selbstverständlich unerlässlich gewesen, auch horizontale Abtreppungen hätten gemacht werden müssen. Der Fels ist so glatt, dass der Mörtel überhaupt nicht haften konnte, wie Abb. 10 zeigt. Es kleben heute nur noch einzelne Fetzen fest und der grösste Teil ist so glatt und sauber, wie wenn er überhaupt nie von Mörtel berührt worden wäre. Die Annahme, dass der Fels durch das abstürzende Wasser abgewaschen worden ist, ist nicht stichhaltig, denn der Erguss dauerte so wenig lang, dass er nur zerschlagen, nicht aber so schön auswaschen konnte. Der heutige Zustand der Felsoberfläche weist darauf hin, dass die Sperre überhaupt schon vor dem Unglück nicht auf dem Untergrund haftete. Man sieht übrigens auf Abbildung 10 den Spalt zwischen Mauerwerk und Fels ganz deutlich, er beträgt etwa 0,5 cm. Diese Beobachtung ist keine lokale, sie konnte auch an andern Stellen gemacht werden. *Das Bauwerk sass also ganz besonders schlecht auf seiner Unterlage*, trotz den wenigen Verankerungen, die infolge ihrer geringen Zahl und Stärke natürlich ganz unwirksam waren.

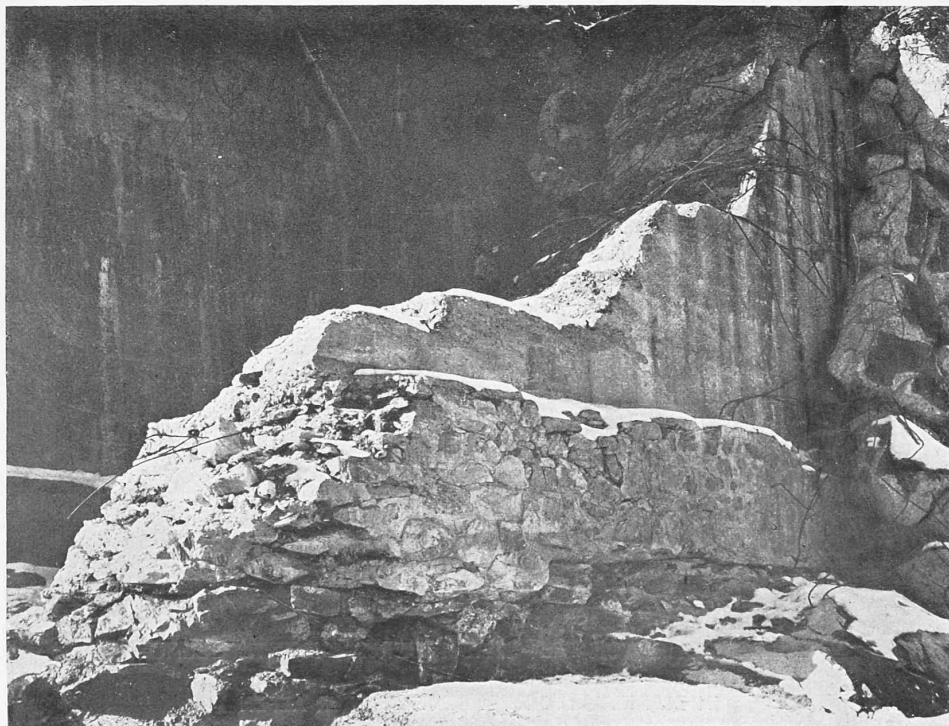
Abb. 11. Luftseitiger Fuss des ersten eingestürzten Pfeilers (oben rechts im obern Bild), Charakteristik des Mauerwerks; rechts herabhängende Fetzen des armierten Gewölbes.

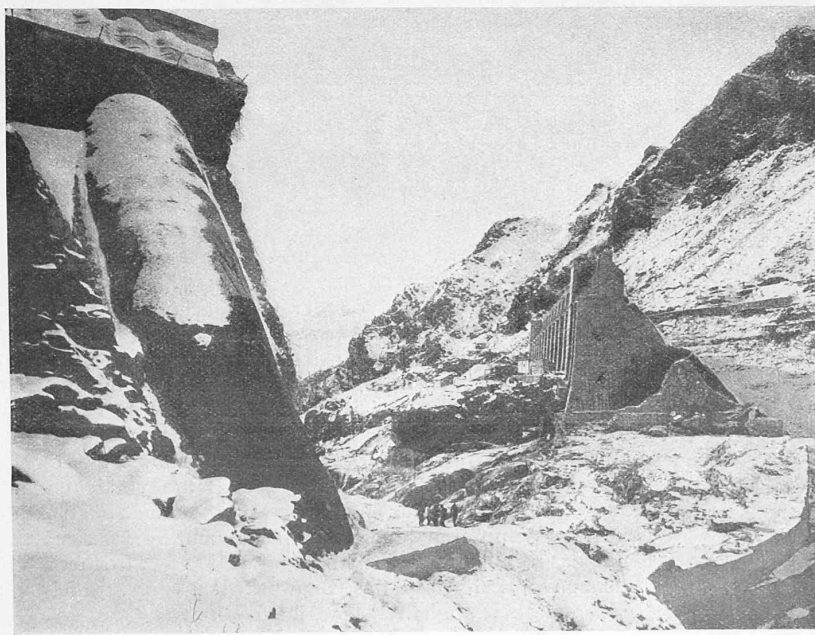
Abb. 9. Ansicht des Durchbruchs gegen die rechte (westliche) Talseite.

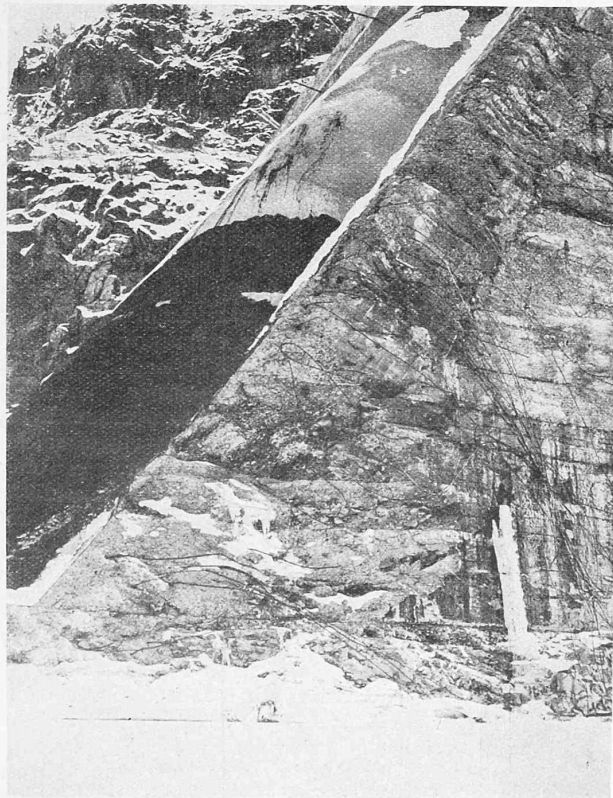
Was nun die verwendeten Materialien betrifft, so sind drei Punkte zu erwähnen. Der Schotter ist offenbar dem Seebecken entnommen und nicht oder ungenügend gewaschen und sortiert worden, was aus dem Aussehen des Beton und seiner Bruchstücke hervorgeht. Infolge unrichtiger Schottermischung lässt auch die Dichtigkeit des Beton viel zu wünschen übrig, was zu zahlreichen Durchsickerungen Anlass gegeben hat (Abb. 12).

Abb. 12. Gewölbe-Abscherung am ersten linksufrig stehengebliebenen Pfeiler. Man beachte die Vielfarbigkeit des Beton und die Baufugen (vergl. Abb. 11!).

Der obere Teil ist, wie erwähnt, aus Beton ausgeführt. Auch hier sind gewisse Vorbehalte zu machen. Abbildung 12 zeigt ein Gewölbe, das an seiner Einspannungsstelle im Pfeiler schön abgesichert worden ist; sie gibt ein eindrucksvolles Bild von der Qualität dieses Eisenbeton. Das Wasser hat natürlich einen leichten Weg durch solch porösen Beton gefunden, und der durch die Eiszapfen auf Abbildung 12 schön sichtbare Wasserverlust lässt sich nun leicht erklären. In den Eisenbeton dieser Gewölbe, der ganz dicht hätte sein müssen, sind grosse Steine eingeworfen worden, sodass ein Haften der Eiseneinlagen unmöglich war. Die Folge einer solchen Ausführung konnte denn auch nicht ausbleiben. An vielen Stellen waren die Gewölbe undicht, und nach Aussagen von Augenzeugen, die vor dem Unglück dabei waren, ist an manchen Stellen einfach Mörtel hingeworfen worden, um die grössten Wasserverluste aufzuhalten. Eigentümlich ist, dass die meisten der noch hängenden Eisen von Beton vollständig befreit sind, ebenfalls ein Zeichen dafür, dass die Haftfestigkeit eine höchst fragliche war. Auch die Tatsache, dass die Eisen beim Heraustreten aus dem Beton trichterförmige Löcher haben bilden können, weist auf die ungenügende Festigkeit des Beton hin.

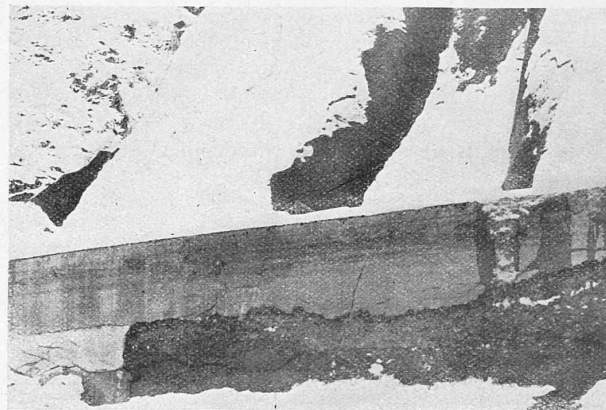
Abb. 13. Horizontalriss am wasserseitigen Gewölbefuss der Gleno-Mauer.

Trotz allen diesen Mängeln sind aber nicht die Gewölbe an der Katastrophe schuld, was an und für sich sehr erfreulich ist, denn es beweist wieder einmal, dass Gewölbe einen *sehr grossen Sicherheitsgrad* besitzen und selbst bei ungenügender und unsorgfältiger Bauausführung sehr viel aushalten können. Die Gewölbe, die rechts des zusammengebrochenen Abschnittes noch aufrecht stehen, weisen am Fusse auf der Oberwasserseite einen grossen horizontalen Riss auf, wie Abb. 13 zeigt. (Schluss folgt.)
