Zum Einsturz der Oderbrücke bei Gartz

Zeitschrift: **Schweizerische Bauzeitung**

Band (Jahr): **89/90 (1927)**

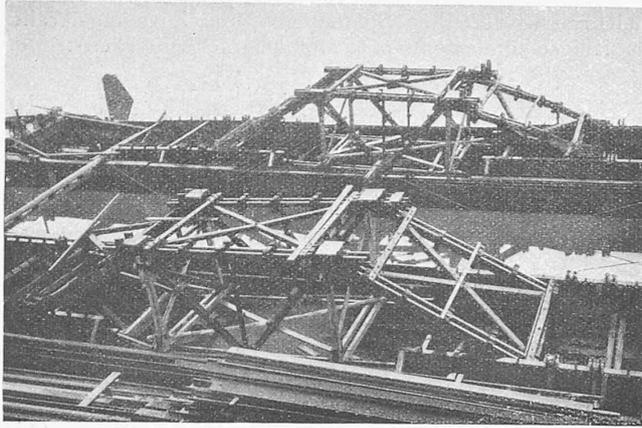
Abb. 4. Die Abfangegerüste, links die geknickten Streben.

Frägt man nun nach dem Grund des neuen Bauunfalles, so geben darüber die beigefügten Abbildungen deutliche Auskunft. Wie man aus Abbildungen 4 und 5 erkennen kann, sind die Abfängerüste auf den Prähmen, wie üblich, so konstruiert, dass der Ueberbau auf acht Punkten aufruht. Infolge geringer Bewegungen der Prähme oder durch ungleichmässiges Anheben der einzelnen Gerüste kann nun eine bedeutende Ueberlastung der einzelnen Punkte eintreten. Hierdurch ist eine Ueberbeanspruchung der einzelnen Glieder des Abfängerüstes möglich, wodurch die Gefahr des Versagens dieser Teile, wie es tatsächlich auch geschehen, gegeben ist.

Unterstützt wird die Möglichkeit der Ueberlastung einzelner Punkte des Abfängerüstes durch das Fehlen einer ausreichenden Quer-, Längs- und Vertikalversteifung zwischen den Prähmen, denn die angeordnete, aus zwei Holzstreben mit dazwischen gespannten, über Kreuz ge-

zogenen Drahtseilen bestehende Verbindung der beiden Prähme lässt eine gewisse gegenseitige Verschiebung nach allen Richtungen zu (Abbildung 4).“ —

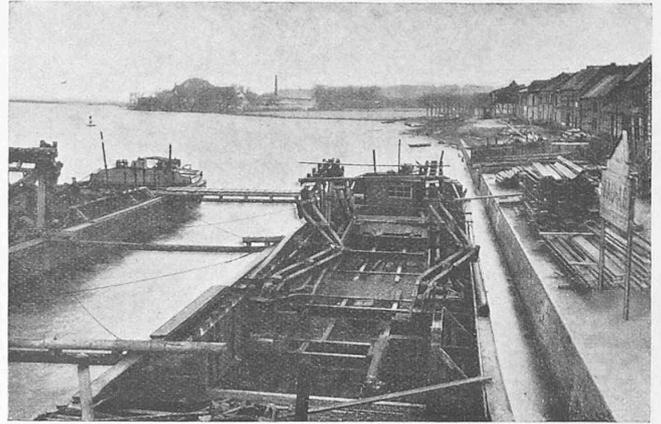
Abb. 5. Ausgeknickte Schrägstreben des einen Abfangegerüsts.

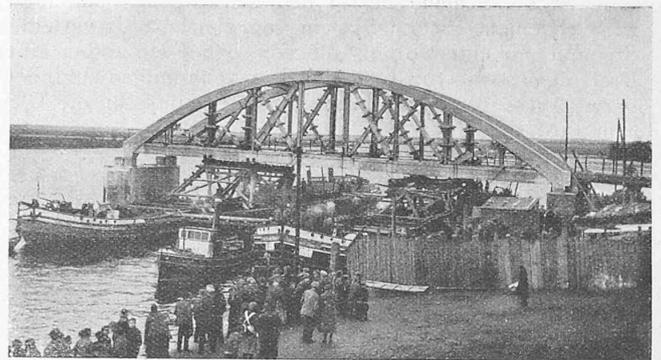
Abb. 3. Ausgesteifter Brückenbogen, darunter die beiden Ausschwimm-Abfangegerüste, nach dem Unfall vom 31. Dezember 1926.

von seinem Auflager auf dem Stropfweiler um etwa 5 cm gehoben, als plötzlich zunächst die eisernen Schrägstreben des einen Abfängerüstes und unmittelbar darauf auch die des andern seitlich ausknickten und der Bogen unter donnerähnlichem Getöse auf seine Auflager zurückfiel (Abbildung 3). Der Eisenbeton-Ueberbau hat die Beanspruchung ohne weiteren Schaden überstanden. Ebenso ist auch der stadtseitige Pfeiler, auf den der Ueberbau zurückfiel, unbeschädigt geblieben, obgleich gerade bei diesem Pfeiler, allerdings ohne dass vorher eine genauere Untersuchung stattgefunden hätte, die Wasserpolizei Bedenken trägt hinsichtlich seiner weiteren Verwendbarkeit.

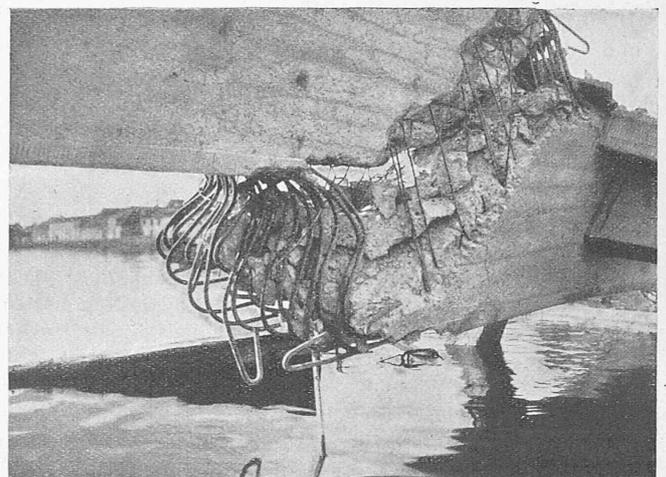
Am gänzlich abgestürzten Mittelträger sind beide Bögen, nach der Art der Risse zu schliessen infolge Torsionsbeanspruchung, gebrochen; Abbildung 2 zeigt eine der Bruchstellen aus der Nähe. Es wird auch hier die Güte des mit Granit-Zuschlag hergestellten Gussbeton-Gefüges hervorgehoben, sowie der Umstand, dass, abgesehen von einigen Bügeln, keine Bewehrungseisen gerissen sind. Wie die an den Seiten sichtbaren Streckfiguren zeigen, sind sie indessen wohl bis zur Streckgrenze belastet gewesen.

Abb. 2. Bruchstelle am Mittelbogen (vergl. Abb. 2, Bd. 88, Seite 276).

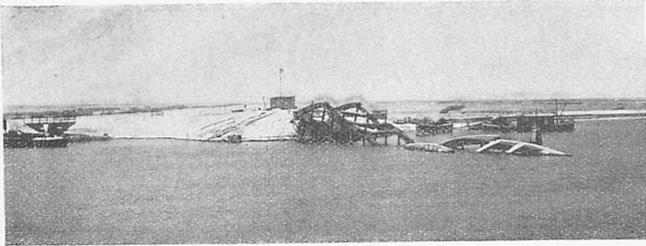
Abb. 6. Rechtsufriger Ueberbau nach 140 Sprengschüssen.

„Inzwischen ist auch der schräg im Wasser liegende südliche Brückenüberbau, um dessen Erhaltung lange Zeit gekämpft wurde, beseitigt worden. Am 9. Januar wurden gleichzeitig 140 in einzelnen Bohrlöchern, die in Abständen von 1 m auf dem Bogen angebracht waren, verteilte Sprengladungen gezündet. Der Erfolg entsprach jedoch nicht den Erwartungen, wie aus Abbildung 6 zu erkennen ist. Der Ueberbau wurde vielmehr nur an einzelnen Stellen zerstört, blieb jedoch im wesentlichen in seiner Lage erhalten; er wurde dabei gestützt von den Hängesäulen. Auch hieraus geht wiederum die hohe Widerstandsfähigkeit des Eisenbeton hervor. Um den Bogen ganz niederzulegen, bedurfte es noch weiterer zwei Tage dauernder Sprengungen (Abbildung 7).“ —

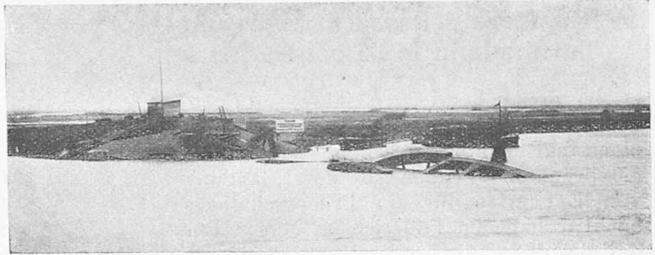
Abb. 7. Desgl. nach zwei weitem Tagen fortgesetzter Sprengungen.

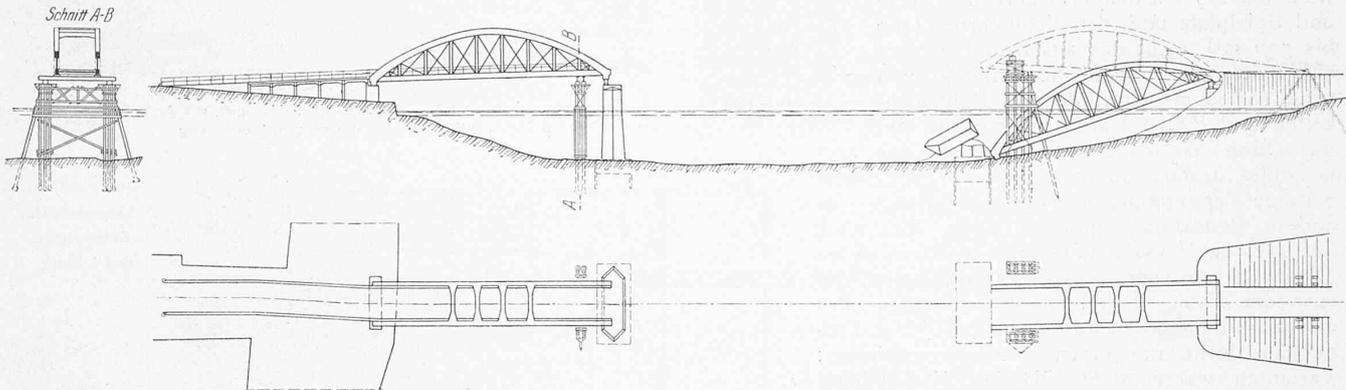
Zunächst zeigt Abbildung 1 rechts den pfeilerseitig von seinem Auflager etwa 13 m tief abgestürzten rechtsufrigen Ueberbau. Er ist in Gussbeton mit hochwertigem Zement hergestellt worden und zeigt, soweit sichtbar, auch nicht die geringste Verletzung oder den kleinsten Riss; einzig die Unterseite des Zugbandes lässt einige wenige feine Haarrisse erkennen. Dieses günstige Verhalten, angesichts der ganz erheblichen Beanspruchung beim Absturz, lässt auf die Güte des Materials und die sorgfältige Ausführung schliessen; ferner sei hierzu erwähnt, dass bei der Herstellung die Zugband-Eisen die Eigengewichts-Zugspannungen bereits erhalten hatten, bevor sie einbetoniert wurden. Es wurden nämlich nach Einbau der Zugbandeisen zunächst die Bögen samt Windverband betoniert und nach genügender Erhärtung soweit abgesenkt, bis die Zugband-Eisen in die gewollte Spannung kamen.

Abb. 1. Grundriss und Ansicht der am 19. Sept. 1926 eingestürzten Brücke über die Oder bei Gartz. — Masstab etwa 1 : 1100.

Angesichts dieses günstigen Verhaltens der Eisenbeton-Ueberbauten beim Einsturz lag der Vorschlag nahe, den nur unwesentlich beschädigten rechtsufrigen Träger mit Hilfe eines Pfahljochgerüsts wieder zu heben (wie in Abbildung 1 angedeutet) und ihn später auf den neu zu errichtenden Strompfeiler abzusetzen. In ähnlicher Weise könnte auch der linksufrige Ueberbau mittels einer aus Bohrpfeilen hergestellten Bock-Konstruktion abgehoben werden, um eine gründliche Untersuchung des linken Pfeilers, unter Umständen seine Verstärkung vornehmen zu können.
