## Zerstörung und Wiederaufbau am Stauwehr des Kraftwerkes Kembs

Von ERWIN SCHNITTER, Oberingenieur der A.-G. Conrad Zschokke, Genf-Zürich

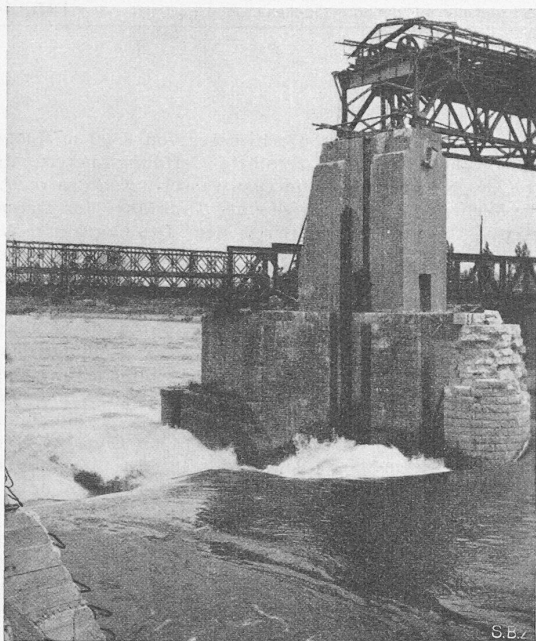
Bild 3. Abfluss durch Oeffnung 1. Wirkung der englischen Bombe: links Ufermauer, rechts Pfeilervorkopf 1 zerrissen; Wehrschwelle aufgebrochen, Abschlussorgane vollständig beseitigt. Das Bild zeigt den Abfluss von 1200 m<sup>3</sup>/s Wasser durch die 30 m weite Wehrröffnung

Ueber Oeffnung 2 war die Windwerkbrücke erhalten geblieben, in erheblich verschobener Lage, von Geschossen durchsiebt und in vielen Gliedern defekt. Die vielfach durchgeschossenen Schützen waren im normalen Abschluss verblieben. Von Pfeiler 1 (Bild 3) war der Vorkopf weggerissen; durch den Unterbau gingen mehrere vertikale Querrisse; der 230 m<sup>3</sup> messende Oberbau war durch die Luftschläge der Sprengungen abgesichert und 12 cm flussabwärts, 9 cm gegen Oeffnung 2 verschoben.

Die Abschlussorgane der ersten Oeffnung fanden sich bis 200 m geschleppt im Flussbett. Die Wehrschwelle, 30 m breit, 28 m lang, 5,5 bis 4 m dick, mit im Mittel 70 cm starker Granitverkleidung, durch zwei 6 m breite Schwellencaissons 4 bzw. 10 m tief im Untergrund aus festem, blauem Ton verankert, wurde durch den Schlag der in 12 m Wassertiefe detonierenden Bombe längs dem Widerlager abgesichert, um 12 cm flussabwärts verschoben und 12 cm aufgehoben. Auf 28 m Länge war die schwere Granitverkleidung durch den Schlag in Stücke gebrochen. In dem darunter liegenden Beton hatte sich die Bewegung hauptsächlich in der Schwindfuge zwischen Widerlager und Schwellenplatte vollzogen. Diese Schwindfuge konnte auf die ganze Länge zwischen den Schwellencaissons freigelegt werden; sie zeigte eine Kluft von durchwegs 15 mm. Risse zeigte der Beton einzig in den Fugenverschlüssen zwischen Schwellencaissons und Widerlagercaisson. Längs Pfeiler I erschien keine entsprechende Verschiebung. Die Schwellenplatte hatte demnach eine Drehung erfahren. Der oberwasserseitige Schwellencaisson hatte sich dadurch vom Fugenverschluss bei Pfeiler I abgedreht, den Zusammenhang der Granitverkleidung lockernd. Diese ist hier bis zum Schützenaufleger herausgerissen und der darunter liegende Beton 2 bis 2,5 m tief erodiert worden. Der Beton des Fugenverschlusses blieb intakt. Neben Pfeiler I zeigte der Granit bis 15 cm lokale Abschleifung, verursacht durch den ein Jahr dauernden übermässig konzentrierten Abfluss. Die Zerstörung der Wehrschwelle durch die Gewalt des strömenden Wassers wäre offenbar wesentlich weiter gegangen, hätte nicht der Auflagerbalken der Schütze mit der schwer verankerten Auflagerplatte Widerstand geboten.

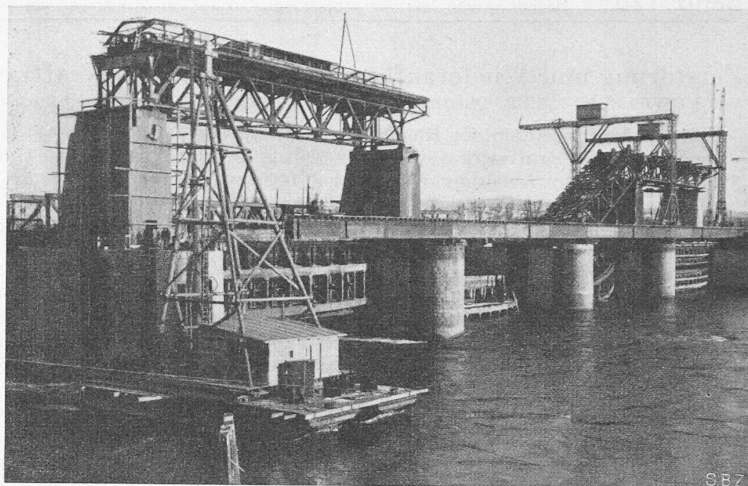
Bild 4. Vorziehen der oberwasserseitigen Dienstbrücke. Die zwei Portalkräne bleiben auf Pfeiler IV bzw. Widerlager rechts verankert, während die Brücke unter ihnen durchgezogen wird. Vor Pfeiler I ein Schwimmkran

vorgeschoben, wobei das verschobene Konstruktionsgewicht einer 180 m langen Brücke 150 t betrug (Bild 4). Auf diesen Brücken ruhen die Laufschiene zweier elektrisch angetriebener Portal-krane, die derart konstruiert wurden, dass sie das gesamte Profil des Wehraufbaues umschliessen und mit einem Kragarm die unterwasserseitigen Dammbalken erreichen (Bild 6 bis 8). Bei 17,5 m Spurweite und 20 m Nutzhöhe besitzt ein Kran 30 t Hubkraft im Portal, 20 t am 11 m-Kragarm; durch Kuppelung lassen sich damit die 60 t schweren oberwasserseitigen und die 35 t schweren unterwasserseitigen Dammbalken handhaben. Durch diese Kräne kam jeder Punkt des Stauwehres in den Wirkungsbereich einer leistungsfähigen Anlage. Längs dem rechtsufrigen Oberwasser wurde eine mit allen erforderlichen Werkzeugmaschinen reich ausgestattete Stahlbauanlage errichtet; in hölzerner Halle von 16 m Breite und 62 m Länge wurden Schmiede, mechanische und elektrische Werkstatt und eine 45 m lange, 9 m hohe Montagehalle eingerichtet, die einschliesslich eines 32 m langen Vorplatzes von einem 10 t-Laufkran bestriichen wird. Längs dieser Anlage läuft ein Turmkran mit 2,5 t Tragkraft bei 20 m Ausladung. Am Widerlager stellt ein 15 t-Derrick mit 30 m Mast die Verbindung mit der Dienstbrücke her.

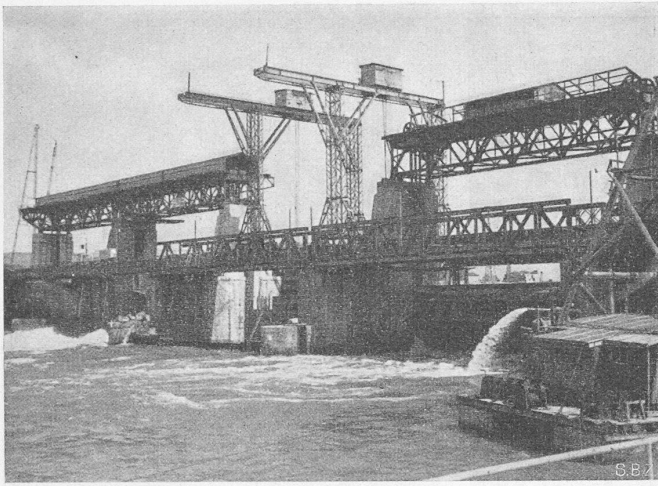
Bild 6. Die gekuppelten Portalkräne beim Zerlegen der obern Schütze in Oeffnung 3; Ansicht von Unterwasser. Die wieder aufgebauten Oeffnungen 5 und 4 sind in vollem Betrieb

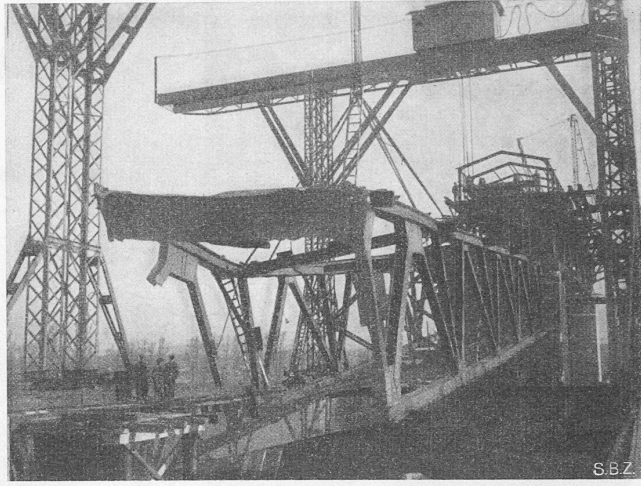
Bild 9. Ausbau der Windwerkbrücke 4; Hubgewicht 55 t

In Oeffnung 4 wurde die zertrümmerte Windwerkbrücke nach Abräumung und Ausbau der mechanischen Teile als 55 t schwere Gesamtkonstruktion mit Hilfe der zwei Portalkrane gehoben, auf der Dienstbrücke abgesetzt, zertrennt und in die Werkstätte abtransportiert (Bild 9). Die schräg abgestürzte und verklemmte, 220 t schwere untere Schütze wurde durch Sprengung zum Abgleiten gebracht, sodass sie die Oeffnung abschloss. Taucher räumten das Dambalkenaufleger auf der Schwelle von Mauerwerkblöcken und Konstruktionsteilen durch Sprengungen und Unterwasserbrennen. Nach Beendigung der Arbeiten in Oeffnung 5 wurden die Dambalken hier eingebaut, worauf die Trockenlegung der Schwelle in einfacher Weise gelang. Die weitgehend zerschmetterten Schützen wurden an Ort repariert, die gänzlich zerstörten Teile durch Lieferungen aus der Schweiz ersetzt. Alle unter Wasser liegenden Teile der Abschlussorgane werden nach sorgfältiger Reinigung mittels Sandstrahlgebläsen mit der Pistole verzinkt, da die bisher angewandten Anstriche raschen Verschleiss gezeigt haben. Nach Neuaufbau des Pfeilers III (Bild 10) kam über Oeffnung 4 eine aus der Schweiz neu angelieferte Windwerkbrücke zum Einbau (Bild 11). Als Windwerke und elektrische Antriebe konnten die früheren gründlich überholten Maschinen wieder verwendet werden. Am 18. Juni 1946 kam Oeffnung 4 in normalen Betrieb, wodurch ein geregelter Abfluss der gewaltigen Wassermengen dieses Monats noch rechtzeitig ermöglicht wurde.

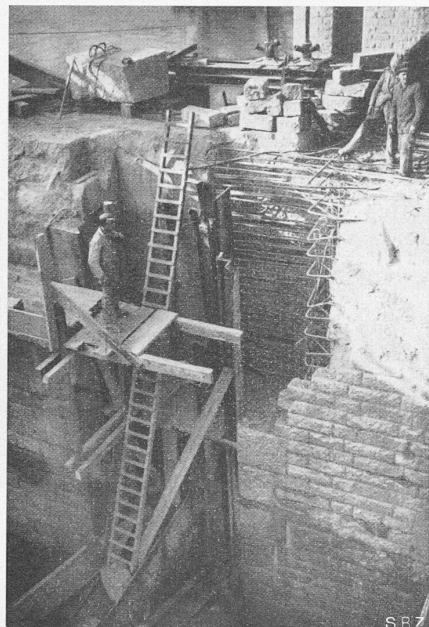
Bild 10. Freilegen des Unterbaues von Pfeiler III, Seite Öffnung 4

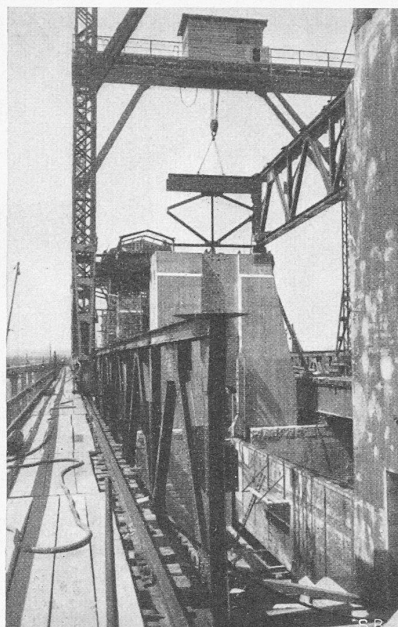
Bild 11. Freimontage der Windwerkbrücke 4 auf neu erstelltem Pfeiler III: ein Portal-kran versetzt den Hauptträger, der zweite Endquerträger; der zweite Hauptträger zum Hub bereit

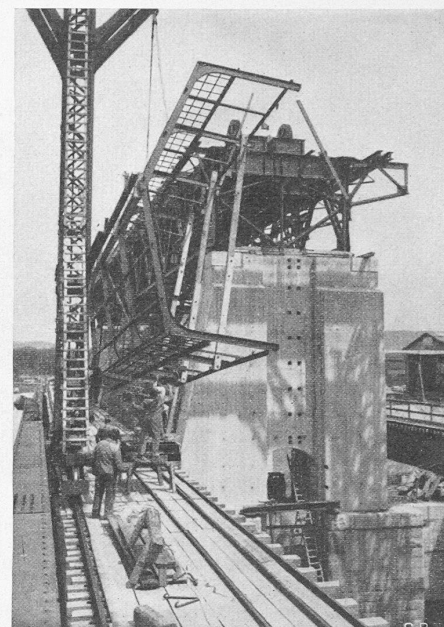
Bild 12. Beschleunigte Montage des Windenhauses über Öffnung 4. Windenhaus aus Alt-Material

Schütze freigelegt war, wurden durch deren Gurtungen zwei eiserne Gittermaste bis zur Schwelle abgelassen. Auf diese Säulen wurden hydraulische Pressen abgestützt und damit die 220 t schwere, verklemmte, durch Trümmer belastete Schütze gehoben. Diese anfangs Februar 1946 erzielte Freilegung spülte die Schwelle im Dammbalkenaufleger frei; das gewonnene Abflussprofil erlaubte die Inangriffnahme der Arbeiten an Oeffnung 1. Nachdem Oeffnung 5 für den Abfluss zur Verfügung stand, wurden die oberwasserseitigen Dammbalken in Oeffnung 3 eingesetzt und die Schützenreparatur begonnen. Nach Abschluss der Arbeiten in Oeffnung 4 wurden die Unterwasser-Dammbalken auf die dritte Schwelle herübergenommen und diese trocken gelegt. Die Reparatur dieser Schützen erforderte einen besonders grossen Arbeitsaufwand. Die tordierte obere Schütze musste zerlegt und neu gerichtet werden. Die Windwerkbrücke 3 wurde auf der Baustelle aus Trümmern der Brücken 3 und 4 angefertigt (Bild 16). Windwerke und den grössten Teil der elektrischen Ausrüstung entnahm man dem alten Bestand. Sämtliche Windenhäuser 3, 4 und 5 wurden aus den alten, arg zerkrümmten Materialien angefertigt (Bild 12).

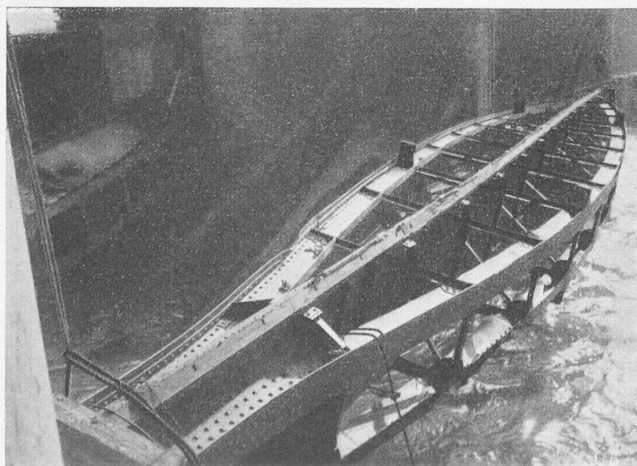
Bild 13. Ein Dammbalken (35 t) kommt ans Licht

In Oeffnung 5 konnten die Hauptträger der Windwerkbrücke nach Freilegung als ganze, 30 m lange, 4,5 m hohe Fachwerke von 18 t herausgehoben und in die Werkstatt abtransportiert werden (Bild 15). Zwei Unterwasserdambalken wurden aus dem Flussbett gehoben (Bild 13), ein dritter fand sich demontiert und zerschossen am linken Ufer; nach Instandstellung wurden die drei Elemente in Oeffnung 5 eingesetzt, wobei der erforderliche Raum mit dem Unterwasserschneidbrenner freigelegt wurde. Die durch die Dambalken abgeschlossene Oeffnung 5 konnte mit zwei Pumpen,  $\phi$  200 mm, trocken gelegt werden, worauf die Räumung in raschem Gange vonstatten ging. Aus dem gewonnenen Material wurde in der Werkstatt unter Ergänzung des Fehlenden aus der Schweiz eine neue Windwerkbrücke angefertigt. Nach Wiederaufbau des rechten Widerlagers wurden die neuerstandenen 32 m langen Brückenträger in Freimontage, d. h. ohne jegliches Hilfsgerüst, versetzt. Die Schützen wurden nach Abheben der Trümmernmassen an Ort durchrepariert und neue, aus der Schweiz gelieferte Endquerträger eingebaut. Die Windwerke und elektrischen Antriebe wurden zurückgewonnen, sorgfältig überholt und konnten wieder eingebaut werden. Im Oktober 1945 hatten diese Arbeiten begonnen; Ende Februar 1946 floss der Rhein durch diese mit elektrisch regulierbaren Schützen ausgerüstete Oeffnung (Bild 14, 17, 18). Diese kurze Bauzeit wurde nur dadurch erreicht, dass man auf keine Neulieferungen warten musste, sondern im Wesentlichen mit abgestürztem Material arbeiten konnte.

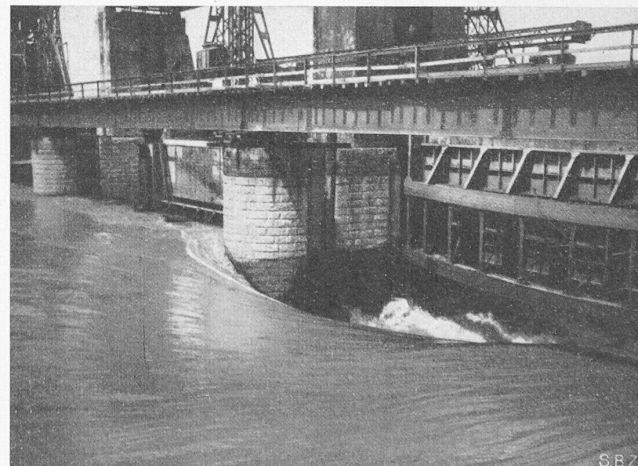
Bild 14. Einströmen von 1100 m³/s Wasser in Öffnung 5 am 14. Juni 1946; starke Kontraktion bei Pfeiler IV infolge Querströmung längs der geschlossenen Schütze 4. Das Bild zeigt die wieder instand gestellte untere Schütze 5

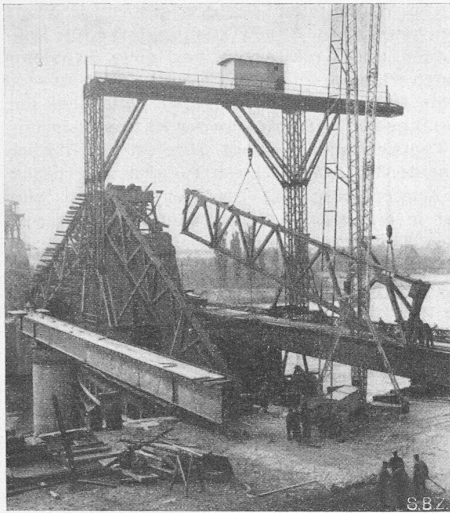
Bild 15. Ausräumen der abgestürzten Windwerkbrücke 5. Das rechte Widerlager fehlt vollständig

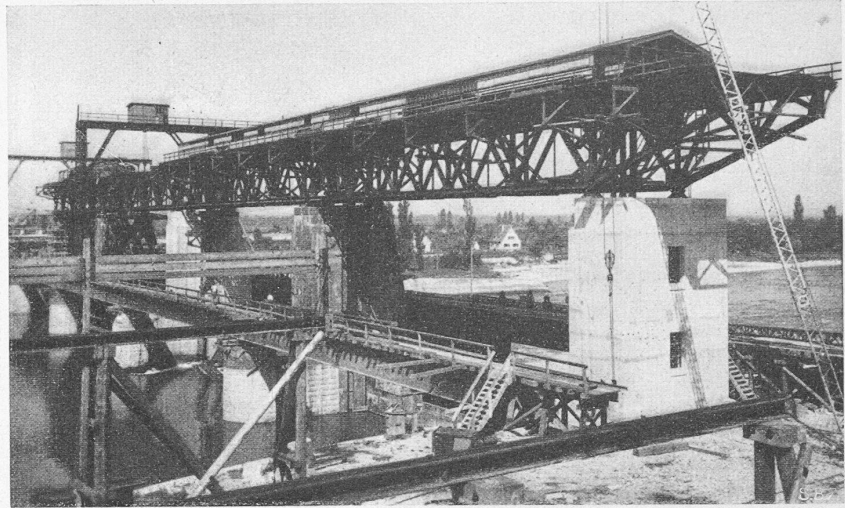
Bild 16. Freimontage der Windwerkbrücke 3. Aufnahme vom selben Standpunkt wie Bild 15, neun Monate später

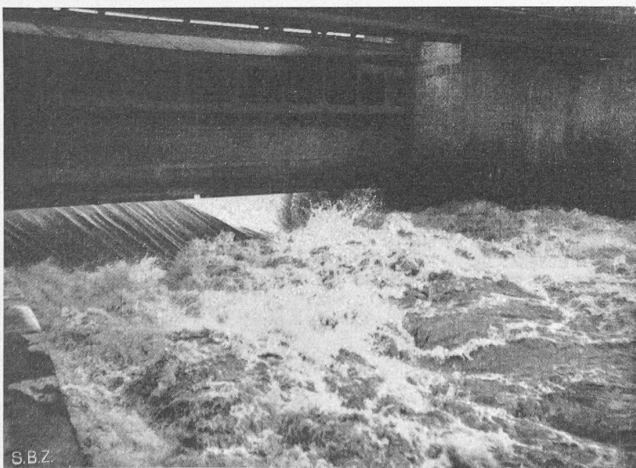
Bild 17. Wassersprung bei Abfluss von 1100 m<sup>3</sup>/s in Oeffnung 5, Aufsicht auf Deckwalze. Obere Schütze 5 repariert

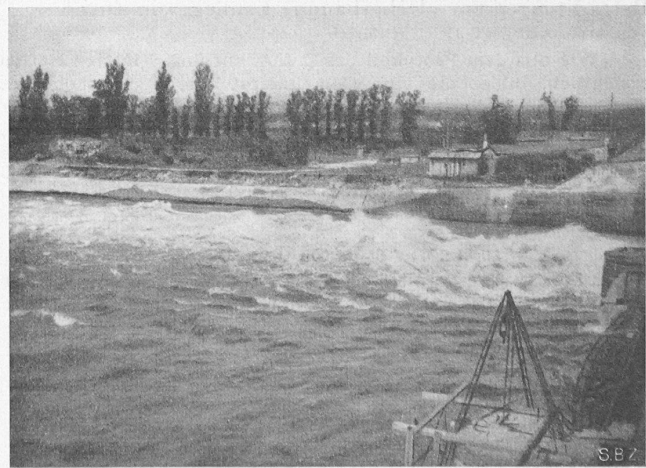
Bild 18. Abflussbild bei 500 m<sup>3</sup>/s durch Oeffnung 5; rasche Beruhigung des Abflusses; Entwicklung starker Quer-Dünung. 16. Mai 1946
