## Zerstörung und Wiederaufbau am Stauwehr des Kraftwerkes Kembs

Von ERWIN SCHNITTER, Oberingenieur der A.-G. Conrad Zschokke, Genf-Zürich

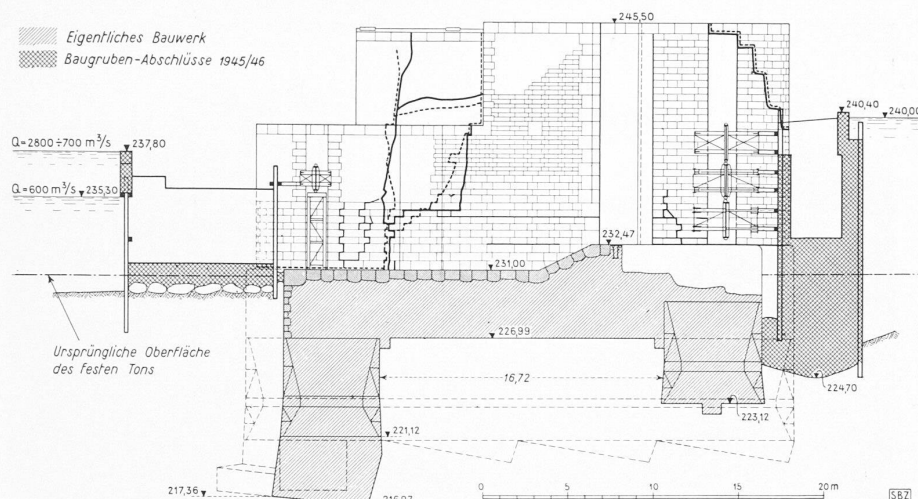
Bild 19. Querschnitt 1:400 durch die Öffnung 1 gegen Pfeiler I mit den ausgeführten Baugrubenabschlüssen; Zustand von Schwelle und Pfeiler

Stück um Stück entfernte man Eisenteile durch Sprengung und Brennen, hob Kies in den drei Kästen mit Mampumpen aus, sprengte Betonblöcke; der im festen Ton gebildete Kolk betrug hier 6 m und endigte 1,5 m über der Schneide des oberen Schwellencaissons (siehe Bild 19). Endlich konnten die Kästen mit Unterwasserbeton bis auf Schwellenhöhe ausgegossen werden; auf dieses Fundament wurden hölzerne Schalkkasten abgesetzt und Längs- und Zwischenwände von 1,0 und 0,6 m Stärke unter Wasser betoniert. So entstand in 13 m Wassertiefe eine 16 m hohe, im Mittel 4 m breite, aufgelöste Staumauer; sie leitete den Wasserdruck auf die Dammbalken. Acht Wochen harter Arbeit waren hierzu erforderlich gewesen, wobei die Hauptlast auf den drei Tauchern lag, die tags, nachts und sonntags tätig waren. Sofort nach dem Einbringen des letzten Betons wurde auf Kote 240,00 gestaut (Bild 25) und damit, am 29. April, das Kraftwerk Kembs mit einer vorläufigen Leistung von etwa 65 000 kW in Betrieb genommen und die Schifffahrt nach Basel eröffnet.

Wasser eine Platte gegossen und auf diese Querrippen betoniert; die wasserseitige Spundwand wurde durch einen schweren Betonholm zu einem steifen Körper vereinigt (Bild 19). Dieser Abschluss konnte einem Hochwasser von 2800 m<sup>3</sup>/s widerstehen; bei grösserem, normalerweise selten vorkommendem Hochwasser rechnete man mit Ueberflutung. Einen Monat nach Fertigstellung traten zwei Hochwasser von über 3000 m<sup>3</sup>/s und eines von 2800 m<sup>3</sup>/s auf. Zweimal, am 14. und am 22. Juni, füllte das Hochwasser die Baugrube, ohne weiteren Schaden zu stiften; das dritte Mal erreichte der Wasserspiegel die Kante des Abschlusses, ohne zu überströmen. Diese Baugrubenabschlüsse erlaubten eine sorgfältige und klare Durchführung der Arbeiten in Öffnung 1.

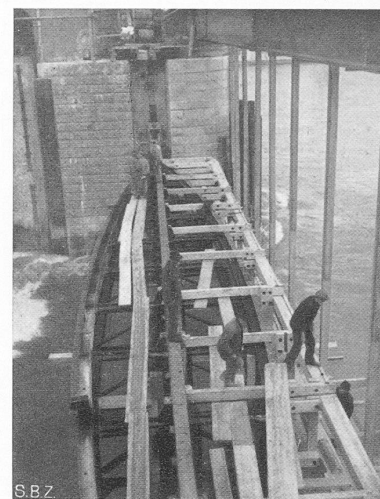
Bild 20. Dammbalken in Öffnung 1 während der Aufschriftung der Spundwandführung. Ablassen in die volle Strömung mit Flaschenzügen und über den Nischen aufgestellten Winden

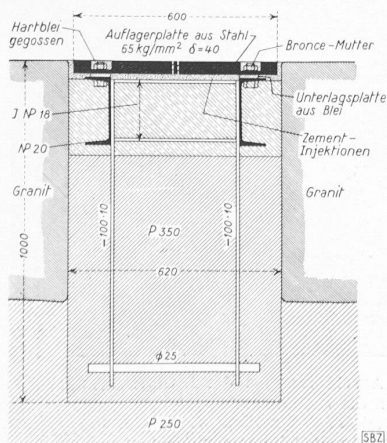
Am 16. Mai wurde Schwelle 1 in raschem Zuge trocken gelegt mittels zwei An-der-Sihl-Pumpen, 300 und 200 mm  $\phi$ , und einer 200 mm Sulzer-Pumpe. Auf der oberwasserseitig vom Schützensauflager vollständig zerstörten Schwelle wurden Kies- und Betontrümmer ausgehoben (Bild 21 und 22), die verschobenen und gebrochenen Quader der verbliebenen Granitverkleidung abgetragen, weite Teile des Betons vom Schwellencaisson abgespitzt, die Risszone durch ausgedehnte Injektionen dicht geschlossen. Der Schützensauflager-Balken mit Panzerplatte und deren Verankerung (Bild 23), obschon als Ganzes intakt geblieben, musste abgebrochen werden, da er durch die Bewegung des

Bild 21 (rechts). Blick auf Schwelle 1 während der Aushubarbeiten; rechts Baugrubenabschluss

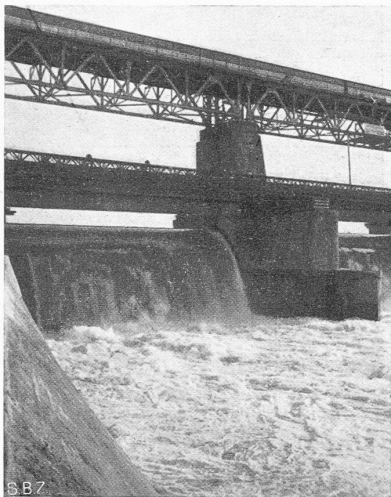
Bild 24. Oeffnung 5 bei Stau 244 von Unterwasser, gleicher Standpunkt wie Bild 1

Am 31. August 1946 waren die für die Vornahme des Vollstaues, Kote 244,00, benötigten Arbeiten vollständig abgeschlossen und der weitere Aufstau wurde eingeleitet. In Tagesetappen von 50 bis 60 cm — je vormittags mit 10 cm pro Stunde Aufstau erzielt — wurde das Stauziel am 6. September 1946 erreicht (Bild 24). Im Maschinenhaus wurden fünf Maschinensätze in Vollbetrieb genommen. Sobald die Montage der sechsten Einheit abgeschlossen ist, stehen hier 185 000 kW zur Verfügung. Zwischen linkem Wehrunterwasser und Kanal wurde der schöne, geräumige Fischpass<sup>3)</sup> unter Wasser gesetzt (Bild 31). In den Basler Rheinhäfen herrschte wieder der für den sich rasch entfaltenden, vollen Hafenbetrieb nötige Wasserspiegel.

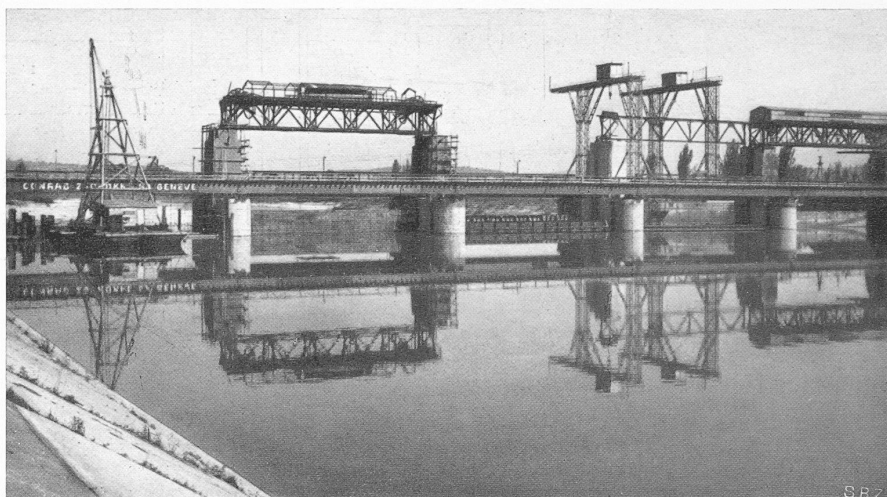
Bild 25. Stau auf Kote 240, Freimontage der Windenbrücke 4

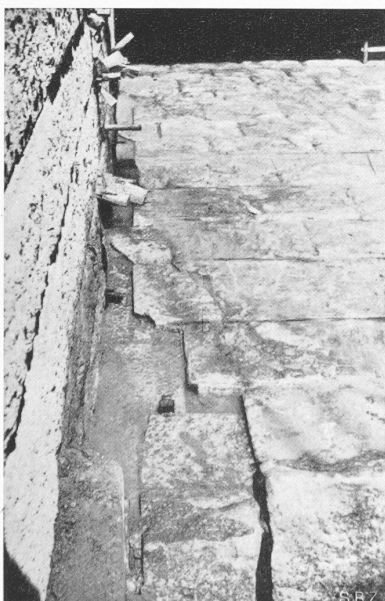
Schwellenmassivs beim linken Widerlager um 12 cm flussab und 13 cm nach oben verschoben war. Unter vollständiger Trockenlegung der Arbeitsstellen — 11 m unter dem danebenliegenden Stauspiegel — wurde der Beton und die neue Granitverkleidung (Gotthard- und Vogesengranit) eingebracht. Für die Verfugung kam als Hartmaterial Lonsicar zur Anwendung. Anschliessend wurde der Abfallboden längs dem Widerlager aufgebrochen. Ein durchgehender Streifen bestand hier aus zerbrochenen Granitquadern (Bild 26). Die Arbeitsfuge zwischen Widerlagercaisson und dagegenbetonierter Schwellenplatte, auf die ganze Länge freigelegt, war infolge Schwindens des 30 m breiten, stets unter Wasser liegenden Körpers 15 mm geöffnet (Bild 27). Die Fuge und die umliegende Zone wurde durch Zementinjektionen gedichtet. Zur Konsolidierung des gesamten Schwellenmassivs und zur Schliessung allfällig unter demselben entstandener Hohlräume wurden, über die ganze Schwellenplatte geeignet verteilt, 4 bis 5,5 m tiefe Bohrungen durch Granit und Beton ausgeführt, die sukzessive durch Zementinjektionen ausgepresst wurden. Die einzelnen, mit Ingersoll-Hammer-Bohrmaschinen X-71 mit 70 mm-Biduritkronen gebohrten Injektionsstellen, nahmen je bis 5 t Zement auf. Diese Konsolidierung erforderte gegen 60 t injizierten Zement. Aus den während Bohrung und Injektion gemachten Feststellungen muss geschlossen werden, dass sich die Bewegung der Schwellenplatte längs innerer, horizontaler Betonierfugen vollzogen hat. Gleichzeitig mit der Schwelle wurde der Neuaufbau des Widerlagers und der

Bild 26. Schubriss in der Wehrschwelle längs linkem Widerlager. Die Querfuge im Vordergrund zeigt das Mass der Längsverschiebung

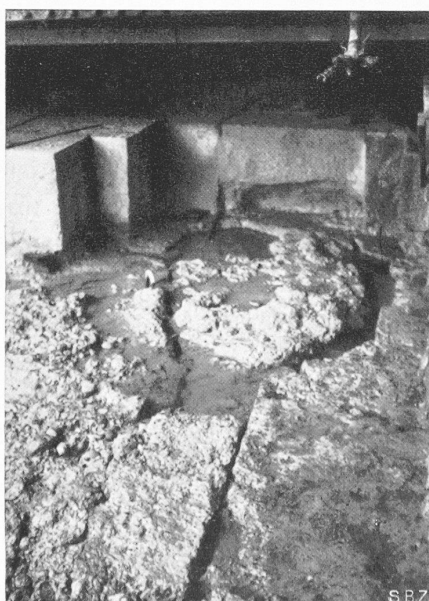
Bild 27. Fuge zwischen Widerlagercaisson (rechts) und Schwellenplatte (links), dahinter Beton des Fugenschlusses zwischen oberem Schwellencaisson und Widerlagercaisson und neu verlegte Granitquader unter Dammbalken

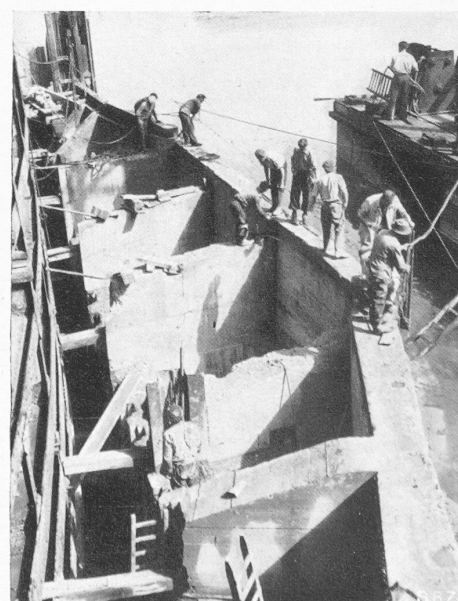
Bild 28. Abschlussmauer der 1. Oeffnung nach Entfernen der Spundwände

Zuvor wurde noch der oberwasserseitige Abschluss soweit möglich entfernt: die schwellenseitige Spundwand wurde auf Höhe der Schwelle mit starken Brennern im Trocken horizontal durchschnitten und durch vertikale Brenn-Schnitte in Tafeln von i.M.  $9 \times 2,5$  m aufgeteilt. Diese wurden unter Umwechseln der Abspriessung mittels Fusswinden vom Beton abgedrückt und vom Portalkran herausgehoben. Der seinerzeit unter Wasser gegen die Spundwand gegossene Beton löste sich als glatte, homogene Wand ab. Die 16 m langen Lakawanna-Bohlen der oberwasserseitigen Spundwand, gegen die auf 13 m Höhe unter Wasser betoniert worden war, konnten mittels am Derrick aufgehängtem Demag-Pfahlzieher in direktem Zuge gezogen werden. Die sehr massiv gewalzten Schlösser dieses Spundbohlen-Typs eignen sich für mehrfache Verwendung ganz besonders. Die über Schwelle liegenden Betonwände (Bild 28 und 29) wurden noch im Trocken vorsorglich reichlich geböhrt, die oberwasserseitige Wand mit Sprengstoff geladen und nach Unterwassersetzen der ganzen Mauer durch elektrische Zündung gesprengt. Die vollständige Sprengung des aufragenden

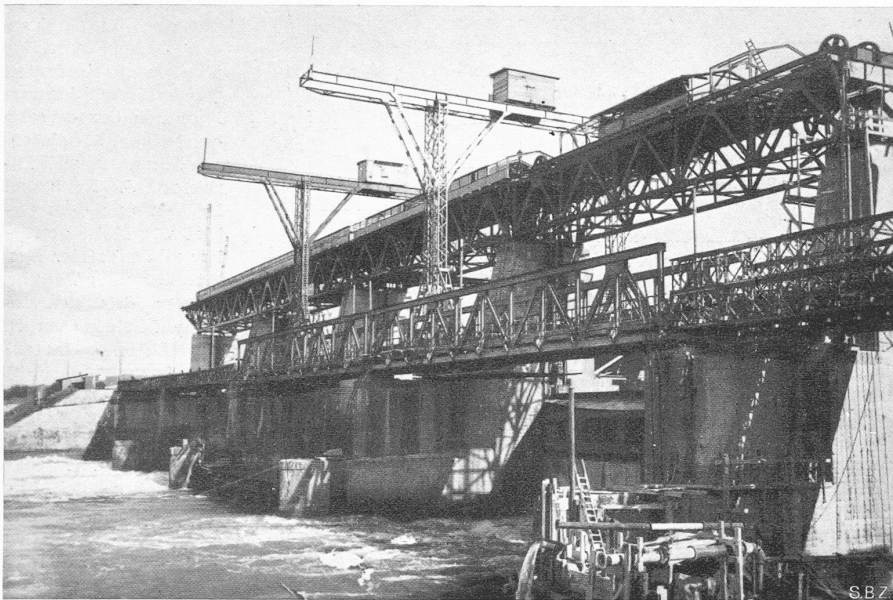
Bild 30. Das voll eingestaute Wehr vom Unterwasser der Oeffnung 1 aus

Am Stauwehr in Kembs verbleiben noch umfangreiche Arbeiten zu leisten (Bild 30): Lieferung und Aufbau des gesamten Abschlusses von Oeffnung 1; Lieferung und Aufbau der Strassenbrücken; Verzinken sämtlicher Schützen; Wiederherstellung des linken Ufers; Kolkschutz.

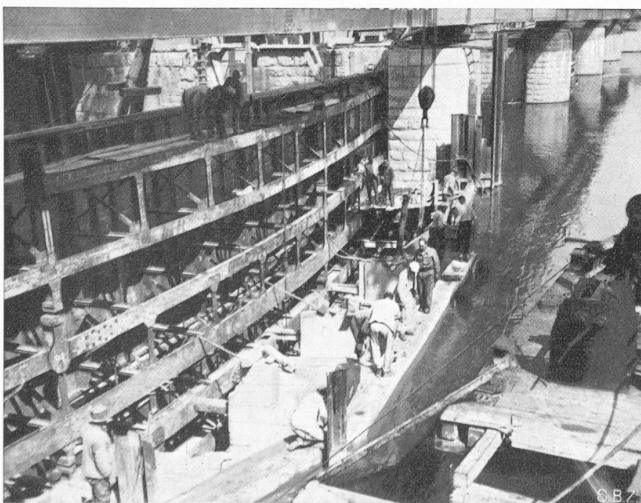
Bild 29. Voller Dammbalkenabschluss der 1. Oeffnung unmittelbar vor Erhöhung des Staues von 240,00 auf 244,00. Vorbereitung zum Sprengen der oberen Betonwand

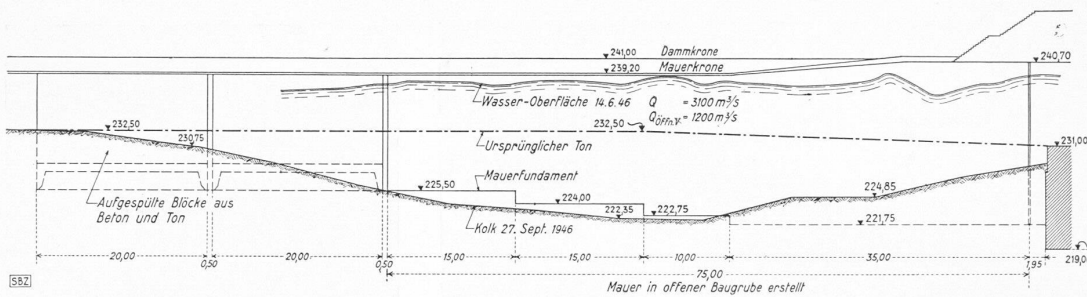
Bild 32. Ausbildung des Kolkes längs der rechten Ufermauer. — Masstab 1:800,

flussabwärts reicht sie bis 5 m (bleibt also 8 m über Fundamentkote); der eigentliche Kolk stellt sich bei der vorliegenden Form des Abfallbodens und den aufgetretenen Abflussverhältnissen (1200 bis 2000 m<sup>3</sup>/s pro Öffnung) in 25 bis 90 m Entfernung ein mit einer maximalen Tiefe von 8 bis 9 m im Ton, entsprechend 16 m Tiefe unter dem kolkenden Hochwasser; diese Verhältnisse lagen bei den drei Aufnahmen ähnlich und scheinen einem Gleichgewichtszustand zu entsprechen. Die Reichweite des Kolkes beträgt 160 m. In den geschlossenen Nachbaröffnungen zeigten sich keine Kolkerscheinungen. In Kembs erscheint das Wehr durch den Kolk nicht gefährdet, wohl aber die Ufer bis 160 m unterhalb. Der Angriff auf die Ufermauern verstärkt sich infolge des unsymmetrischen Einströmens in eine Uferöffnung mit dadurch hervorgerufener Reflexions-Wirkung (Bild 32; siehe auch Bild 14).

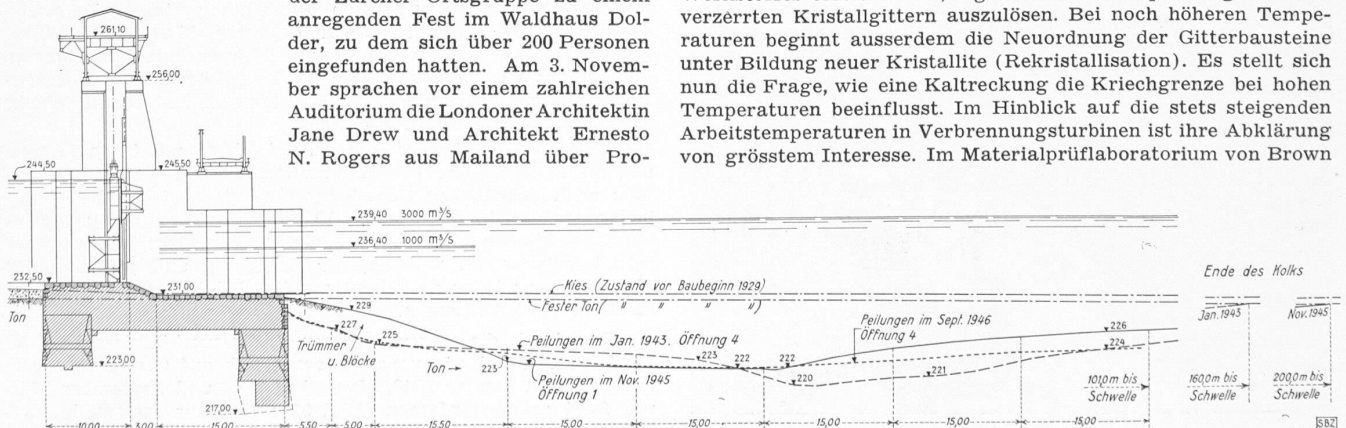
Die durch die ungewöhnlichen Abflussverhältnisse bewirkten Kolkerscheinungen lassen sich auf Grund von Aufnahmen vom Januar 1943, November 1945 und September 1946 wie folgt zusammenfassen (Bild 33): Das aus festem, blauem Ton (Septuarien-Ton des Oligocän) mit geringer Kiesüberlagerung gebildete Flussbett zeigt folgende Kolkiefen: längs der Schwellenkante beschränkt sich die Tiefe auf 0,5 bis 2 m, 10 m

Bild 33. Ausbildung des Kolkes im festen Ton (für Fundation angenommene Bodenpressung 5,5 kg/cm<sup>2</sup>) unterhalb dem Stauwehr Kembs als Folge sehr konzentrierten Abflusses. — Masstab 1:800
