Taucherarbeiten am Vorderen Gosausee

Von Dr. Ing. GEORG HUTAREW, Linz

Zusammenfassung

Viele Arbeiten, die früher ein Trockenlegen des Bauteiles erforderten, werden heute unter Wasser von Tauchern ausgeführt. Die Instandsetzung eines schadhafenden Abschlussdeckels der Schachtpumpenanlage Gosausee, die in einer Tauchtiefe von 35 bis 40 m vorgenommen werden musste, war mit besonderen Schwierigkeiten verbunden. Bei den engen Raumverhältnissen konnte nur ein Taucher eingesetzt werden, wodurch das Gewicht der zu transportierenden Teile begrenzt war. Diesen Umstand hat man durch entsprechende Gestaltung unter Ausnutzung des Auftriebes berücksichtigt. Die konstruktiven Einzelheiten und der Montagevorgang werden im Nachstehenden beschrieben.

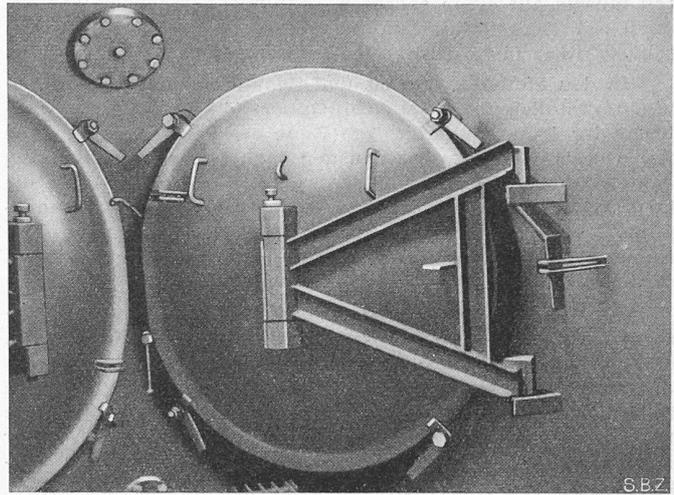
Bild 3. Abschlussdeckel im Endteil des Zulaufstollens

Nach Einstieg in die Luftschleuse und Öffnen des vollständig intakt gebliebenen unteren Mannlochdeckels konnte das Innere des halbkugelförmigen Endteiles ausgeleuchtet werden. Der rechte Abschlussdeckel stand weit offen; die

Verriegelungsnasen der beiden oberen Verriegelungshebel waren aufgebogen und die Bolzen der beiden unteren Verriegelungshebel abgerissen. Der Deckel war durch das in den See abfliessende Wasser aufgerissen und dabei um seine Schwenkachse so verdreht worden, dass beide U-Eisenstreben des Tragarmes abgeknickt wurden; er liess sich nicht mehr bewegen. Am linken Abschlussdeckel waren die Verriegelungen zwar unbeschädigt, die Gummidichtung jedoch herausgedrückt. An beiden Dichtungsflächen des halbkugelförmigen Endteiles konnten keine Beschädigungen oder Verformungen festgestellt werden.

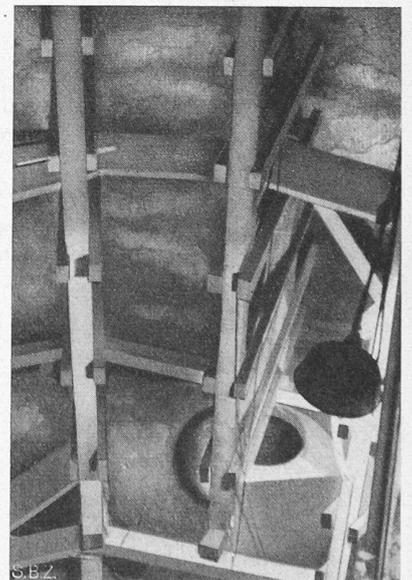
Zur Feststellung der Ursache der beobachteten Undichtigkeit musste eine Tauchergruppe herangezogen werden; sie hatte die Untersuchungen in einer mittleren Tauchtiefe von rd. 40 m durchzuführen. Für den Einstieg wählten die Taucher den kürzesten Weg durch den Schacht. Dieser Weg war durch Teile des beschädigten Holzgerüsts versperrt, die mit Winden herausgezogen werden mussten. Da die effektive Arbeitsdauer in dieser Tiefe nur 45 Minuten betragen darf, waren 15 Tauchereinstiege nötig, bis der Taucher durch das Gerüst zum oberen Mannlochdeckel der Luftschleuse vordringen konnte (Bild 6).

Bild 6. Schacht mit Gerüst, unten Mannloch

gung des Deckels unterhalb des Anschlussstutzens ein Holzgerüst errichtet. Trotzdem stellte das Einbringen des Deckels an die Geschicklichkeit des Tauchers grosse Anforderungen: Im Schacht und im unterirdischen Pumpenraum behinderten noch Gerüste, die nicht entfernt werden durften (Bild 6), im halbkugelförmigen Endteil die beschädigten Deckel diese Arbeit, die in einer Tauchtiefe von 35 m ausgeführt werden musste.

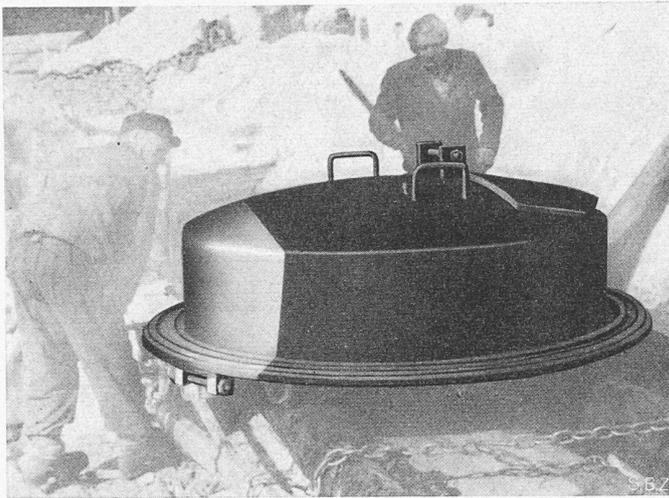
Bild 7. Als Schwimmkörper ausgebildeter Abschlussdeckel

trocken zu legen; dies wäre aber nicht nur mit sehr hohen Kosten und mit einer empfindlichen Einbusse an wertvollem Speicherwasser verbunden gewesen, sondern hätte unter Umständen eine Vergrößerung der Förderleistung der bestehenden Schwimmpumpenanlage erfordert. (Die seinerzeit gelungene Absenkung und das anschliessende Halten des Wasserspiegels vom März bis Juni 1947 war vor allem der damals herrschenden Trockenheit zu verdanken gewesen.) Ausserdem hätte der Bau längere Zeit unterbrochen werden müssen. Man entschloss sich, einen neuen Abschlussdeckel anzufertigen und ihn von Tauchern anbringen zu lassen. Dieser neue Deckel wurde als Schwimmkörper gemäss Bild 7 und 8 ausgebildet, so dass er trotz seines Gewichtes von rd. 320 kg im Wasser schwebte. Um ihn durch den Anschlussstutzen von rd. 1400 mm l. W. in den Endteil einbringen zu können, musste seine Flansche mit zwei abnehmbaren, kreisabschnittsförmigen Teilen gemäss Bild 8 versehen werden, die nach Einbringen im Endteil vom Taucher wieder angeschraubt wurden; die Dichtheit in den Teilungsflächen sollte dabei durch Zusammenpassen der Flächen erreicht werden, da die Verwendung von Dichtungen zum Zusammenbau unter Wasser nicht erfolgversprechend erschien. Um ein Vertauschen der Teile zu verhüten und die Montage unter Wasser zu erleichtern, hat man einen Kreisabschnitt und die dazugehörige Hälfte des Deckelflansches mit weisser Farbe gestrichen (Bild 7). Die Kreisabschnitte sind mit je vier eingepassten Kegelstiften, die gleichzeitig die Schubbeanspruchung aufnehmen, am Deckelflansch genau fixiert und mit je vier Schrauben an diesem befestigt worden. Bei dieser Art der Teilung wurde nicht nur eine günstige Beanspruchung des Deckels und der Teilungsverbindung, sondern auch ein geringes Gewicht der abnehmbaren Teile von etwa 17 kg in Luft (15 kg in Wasser) erzielt.

Einige am schwimmenden Deckel angebrachte Gegenwichte ermöglichten ein Anpassen des Auftriebes bei abgenommenen wie auch bei angeschraubten Kreisabschnitten sowie das Einstellen in die richtige Lage.

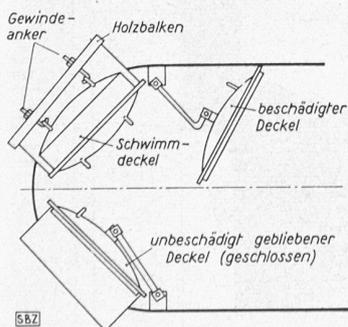
Bild 9. Montage des Abschlussdeckels

Der Deckel erhielt eine verhältnismässig breite und starke Flachgummidichtung, die in einer schwalbenschwanzförmigen Ausdehnung angeordnet worden war, um allfällige Verformungen der Dichtungsfläche auszugleichen. Da bei der Montage unter Wasser Druckausgleich herrschte, musste der Deckel nach erfolgtem Einbau auf seinen Sitz gepresst werden. Hierzu dienten zwei Gewindegewichte, die sich auf einen starken Holzbalken abstützten (Bild 9).

Nach Auszentrieren und provisorischem Befestigen des im Endteil zusammengesetzten Schwimmdeckels wurde der untere Mannlochdeckel der Luftschleuse verschlossen und der Wasserspiegel im Schacht mit den Wasserhaltungspumpen um 3,5 m abgesenkt. Die vom Taucher vorgenommene Untersuchung, die in der Beobachtung der Absetzbewegung von aufgewirbelten Schlammteilchen bestand, liess annehmen, dass keine nennenswerte Undichtheit vorhanden war. Nach vollkommenem Leerpumpen des unterirdischen Pumpenraumes konnte an den Teilflächen der Flanschsegmente eine leichte Undichtheit festgestellt werden, die sich durch Einpressen von Sägespänen in den Endteil beheben liessen. Nach Fertigstellen der Luftschleuse sollen der ursprüngliche beschädigte Deckel sowie der verbogene Tragarm in Teile zerschnitten und durch die Luftschleuse herausgeschafft, darauf die beiden aussenliegenden provisorischen Gewindegewichte entfernt, der doppelte Boden weggeschnitten und der Deckel mit einem neuen Tragarm am halbkugelförmigen Endteil drehbar aufgehängt werden. Damit wird der Abschlussdeckel wieder seine ursprüngliche Form erhalten haben.
