Zeitschrift: **Schweizerische Bauzeitung**

Band (Jahr): **67 (1949)**

Renovation des Fraumünsterturmes in Zürich

Von Arch. ROBERT FASSLER, Zürich

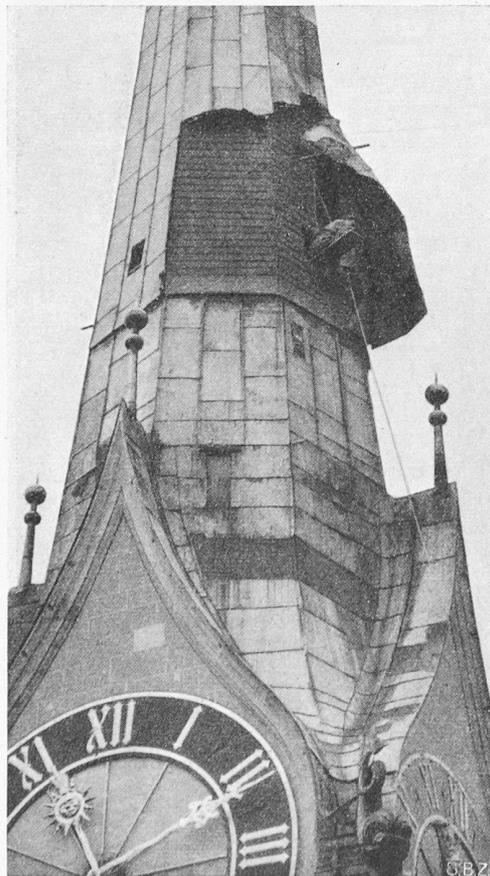
Jahre alten Kupferbedachung hatte am Abend des 14. Januar 1948 ein wuchtiger Föhnsturm ein Stück von etwa 30 m² losgerissen. Einer mächtigen Fahne gleich schwenkte das grosse rechteckförmige Blechstück in einer Höhe von gut 50 m über der Strasse hin und her, nur noch an einer Seite mit dem übrigen Blechbelag zusammenhängend (Bild 1). Keinen Moment war man sicher, wann der rd. 200 kg schwere Teil der Helmhaut sich ganz losreissen und in die Tiefe sausen würde. Zur Vorsicht hatte die Polizei den Platz abgesperrt. Die Feuerwehr versuchte vergebens, mit ihren Leitern auf diese Höhe zu gelangen. Erst mit Hilfe eines Fahrstuhles konnte ein Spengler an die schadhafte Stelle herankommen, das losgerissene Blechstück abschneiden und mit einem schrägen Seilzug auf den Platz herunterlassen.

Bild 1. Der alte Kupferbelag mit dem Sturm-
schaden. Die verschiedenen Flicke sind deutlich erkennbar

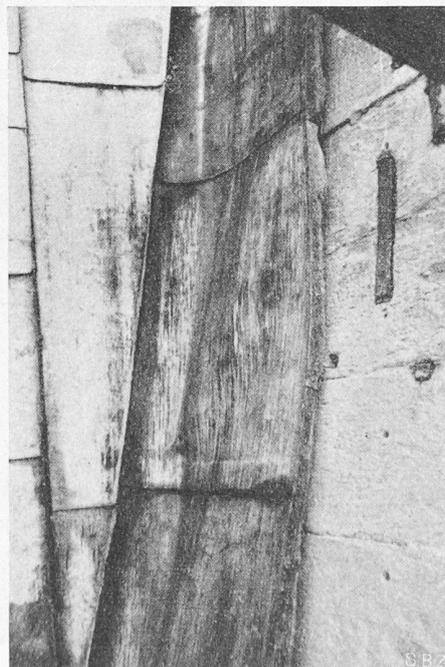
Der Kupferbelag wies die typischen Merkmale der Zerstörungen auf, wie Windrisse, Spannungsrisse und Verwerfungen (Bilder 2 und 3). Merkwürdigerweise war zwischen der Kupferbedachung und der Schalung von nur 24 mm ein Schindelbelag von rd. 1 cm Stärke vorhanden. Es ist nicht anzunehmen, dass das die ursprüngliche Helmeindeckung war, wahrscheinlich wurde sie als Sicherheit gegen allfällig durch die Kupferbedachung eindringendes Wasser erstellt, oder als Zwischenlage zur Durchlüftung des Raumes zwischen Blech und Holz. Für die Befestigung der Kupferbedachung war dieser Schindelschirm eine gänzlich unmögliche und unzweckmässige Unterlage, die mit den viel zu weiten Abständen der Haften von 50 bis 80 cm der ganzen Dachhaut den denkbar schlechtesten Halt gab. Nach diesen Feststellungen war es nicht mehr erstaunlich, dass der Windangriff an einer schwachen Stelle Erfolg haben konnte. Eine abermalige Reparatur des entstandenen Schadens hätte auch das Bild des Turmes noch mehr verunstaltet. Das Einsetzen eines ästhetisch befriedigend wirkenden

Bild 2. Verwerfung in einer Kehle

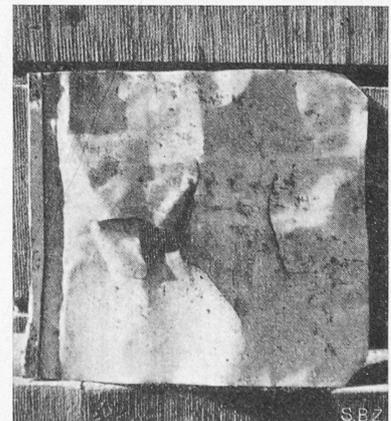
Bild 3. Typischer Windspannungsris
