# Dauermessungen und statische Sicherungsarbeiten an der Kathedrale St. Gallen

Von E. Schubiger, dipl. Ing., Zürich (Statik), und E. Grünenfelder, dipl. Ing., St. Gallen (Konstruktion)

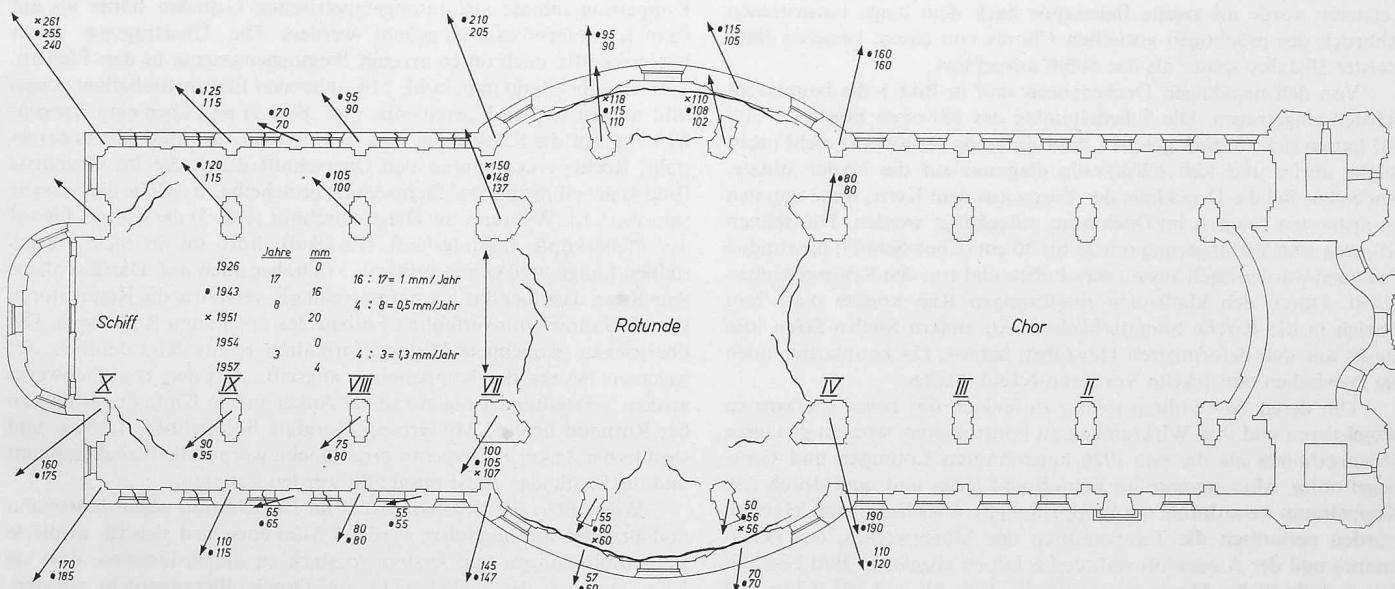
Bild 1 zeigt die horizontalen Verschiebungen der Gesimse im Verlaufe von 200 Jahren. Die Pfeilrichtungen beweisen, dass der Hauptgrund und Anstoss vom Kuppelschub der grossen Rotunde herührt. Dazu gesellen sich über dem Längsschiff die Schübe der Gurtbögen, so dass schräg nach aussen weisende Resultanten entstehen. Auffällig ist die Ruhe über dem Mönchs-Chor; sie lässt sich auf zwei Ursachen zurückführen. Erstens ist dieser Gebäudeteil zwischen der Kuppel und den unverschieblichen Türmen eingeklemmt, und zweitens ist das Mauerwerk von besserer Qualität. Im Schiff konnten Mörtelfugen mit dem Finger herausgekratzt werden, und man fand überall

Bild 1. Gesimsverschiebungen in 200 Jahren. Horizontalschnitt 1:600 über dem Sockel. Zunehmender Gesimsüberhang in mm

Von den unzähligen Deckenrissen sind in Bild 1 die hauptsächlichsten eingetragen. Die Scheitelpunkte der schweren Bögen IV und VII hatten sich so stark gesenkt, dass einerseits die Kuppel nicht nachfolgte, abriss und sich selbständig diagonal auf die Pfeiler stützte. Andererseits fiel die Drucklinie der Bögen aus dem Kern; diese mussten an armierten Trägern im Dachraum aufgehängt werden. Die Sehnen erfuhren eine Verlängerung um 25 bis 30 cm (Chor-Schiff); die runden Fassaden wurden nach aussen verschoben und von den Kranzgewölben gelöst. Durch den klaffenden ringförmigen Riss konnte man vom Estrich in die Kirche hinunterblicken. An andern Stellen fielen lose Steine aus den deformierten Gewölben heraus. Da konnte nur noch die inzwischen entwickelte Vorspanntechnik helfen.

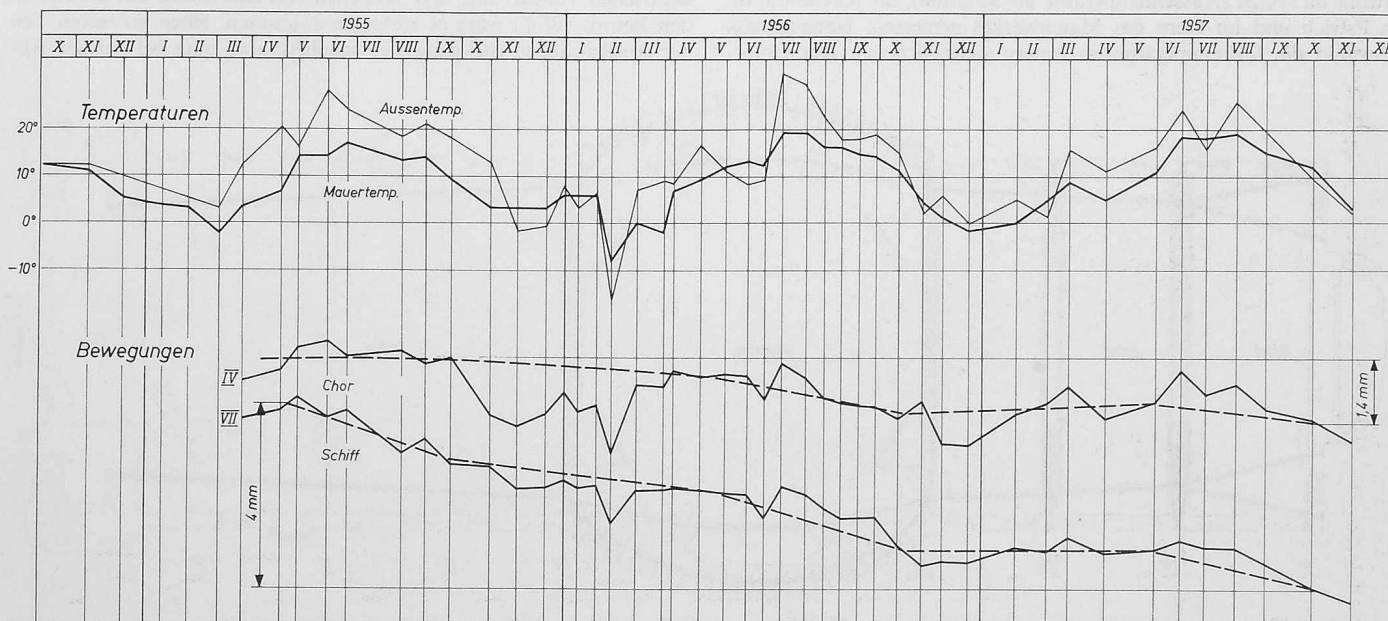
Bild 2. Temperatur- und Bewegungsmessungen an den Bögen IV und VII. Verlängerung der Bogensehnen in mm

schied zwischen Februar und Juli 1956 betrug aussen 50°, im Kirchenraum 20°, im Estrichraum 36° und im Mauerwerk 26°. Diejenigen Punkte der Verformungskurve, welche einer Mauertemperatur von 10° entsprechen, sind miteinander strichliert verbunden. Diese Linie stellt die auf konstante Temperatur reduzierte Bewegung in Funktion der Zeit dar. Durchschnittlich vergrössert sich der Kuppeldurchmesser vom Winter zum Sommer um 2,5 mm, geht aber im darauffolgenden Winter nicht mehr um das gleiche Mass zurück. Die Auseinanderbewegung der Kämpferpunkte im Schiff beträgt durchschnittlich 1 mm pro Jahr. Sehr augenscheinlich drückt sich diese Bedrohung in immer neu gerissenen Gipsiegeln aus (vgl. Bild 3). Die Senkung der Bogenscheitel erhöht den Horizontalschub, woraus eine Kettenreaktion wachsenden Schadens entsteht.

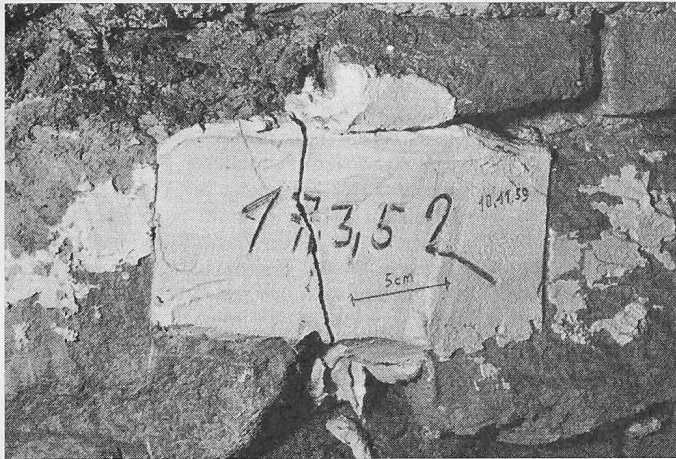
Bild 3. Gipsiegel zur Beobachtung der Risse im Gewölbe VII. Man sieht, dass sich ein Riss vom März 1952 bis November 1959 um rund 2 mm geöffnet hat

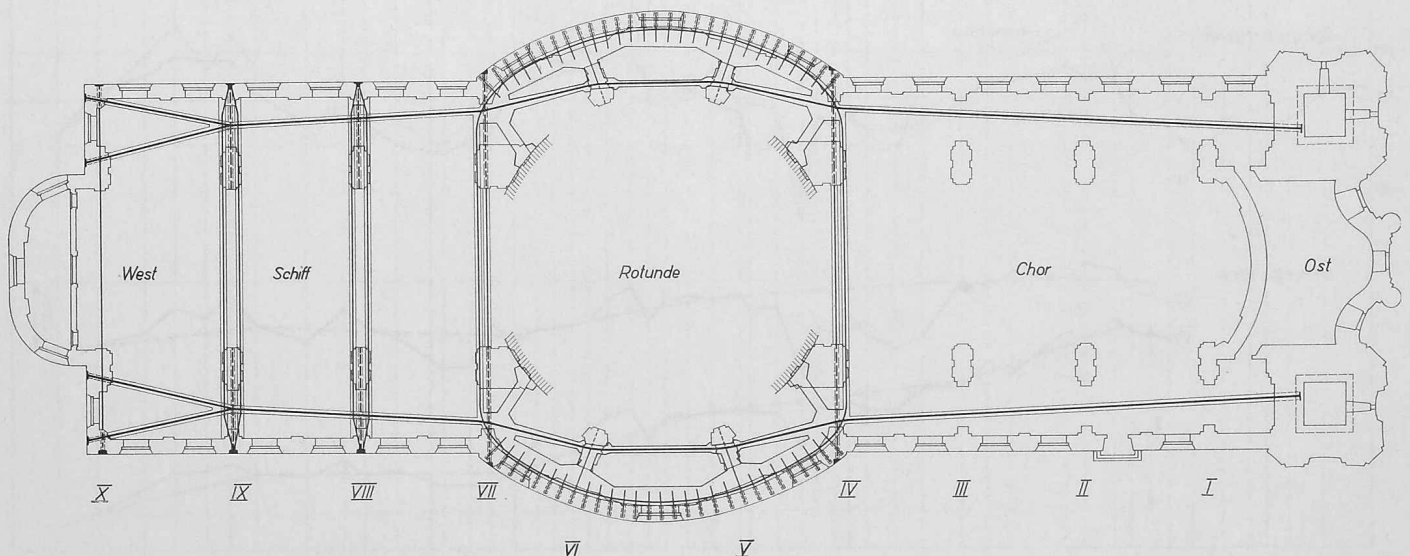
Bild 4. Verstärkungsprojekt mit Vorspannkabeln BBRV. Versteifung der Rotunde und igelförmige Maueranker. Grundriss 1:600

Bild 4 stellt das Projekt der Konsolidierung im Grundriss dar. Der stark überhängende Westchor wird an vier Punkten angefasst und durch zwei gegabelte, 100 m lange Spannkabel an die soliden Türme verankert. Die Kabelspannung im Mittelstück beträgt je 75 t zur Kompensierung der Längskomponente des Kuppelschubes. Vier Gurtbögen erhalten Überspannungen des Scheitelpunktes und je zwei Bänder in den Tragjochen (in den Bildern 4 und 6 eingestrichelt). Letztere verlaufen in Bohrungen und stellen den Zusammenhalt des gelockerten Bruchstein-Mauerwerkes wieder her. Die schwierigsten Bohrungen über den Vierungspfeilern (Axen IV und VII) sind 9 m lang. Harte Bollen im weichen Mörtel verursachten öfters Schäden an der Bohrvorrichtung und verlangten Vorinjektionen. Der Kuppelring musste aus raumgeometrischen Gründen höher als auf dem Kämpferriveau eingebaut werden. Die Übertragung seiner Umlenkkkräfte nach unten erzeugt Biegemomente in den Pfeilern. Vier derselben fand man hohl. Mit stehenden Eisenbetonbalken ausgefüllt wirken sie wie Korsettstäbe (vgl. Bild 5) und üben eine Zangenwirkung auf die Kuppel aus. Die Armierung ist auf Bild 5 links dargestellt. Rechts erkennt man den Querschnitt durch die im Grundriss (Bild 4) sichelförmige und fachwerkartige Scheibe, in welche die Fassade verankert ist. Während im Diagonalschnitt (Bild 5) die Kuppel bis auf die Pfeilerköpfe hinunterläuft (Zwickel), hört sie im nicht dargestellten Längs- und Querschnitt rd. 5 m höher oben auf. Die fälschliche Annahme, dass hier das Kämpferriveau sei, verführte die Renovatoren vor 150 Jahren zum verfehlten Einbau des erwähnten Ringeisens. Die übertrieben gezeichnete Mauerdeformation rechts zeigt deutlich, auf welchem Niveau der Kuppelschub angreift. Aus den zwei fachwerkartigen Versteifungen ragen radiale Anker in die Umfassungsmauern der Rotunde hinein. Mit grosser Sorgfalt bohrte man Löcher und steckte die Anker in Zementmörtel hinein, worauf die Kabel gespannt und die klaffenden Risse ausgefüllt werden konnten.

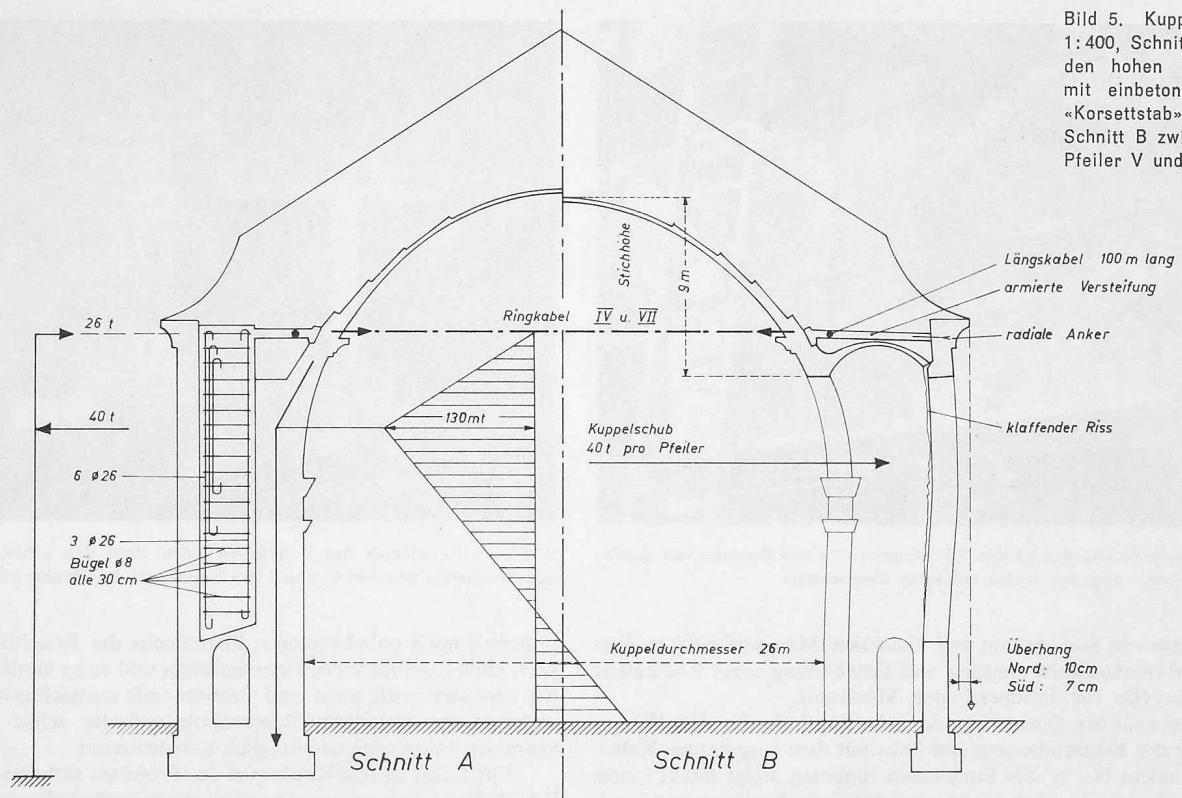
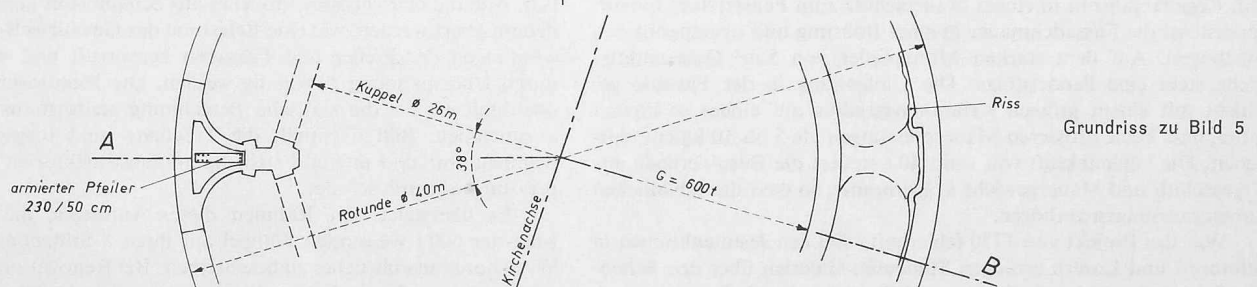
Bild 5. Kuppelschnitte  
1:400, Schnitt A durch  
den hohen Pfeiler V  
mit einbetoniertem  
«Korsettstab»,  
Schnitt B zwischen  
Pfeiler V und VI

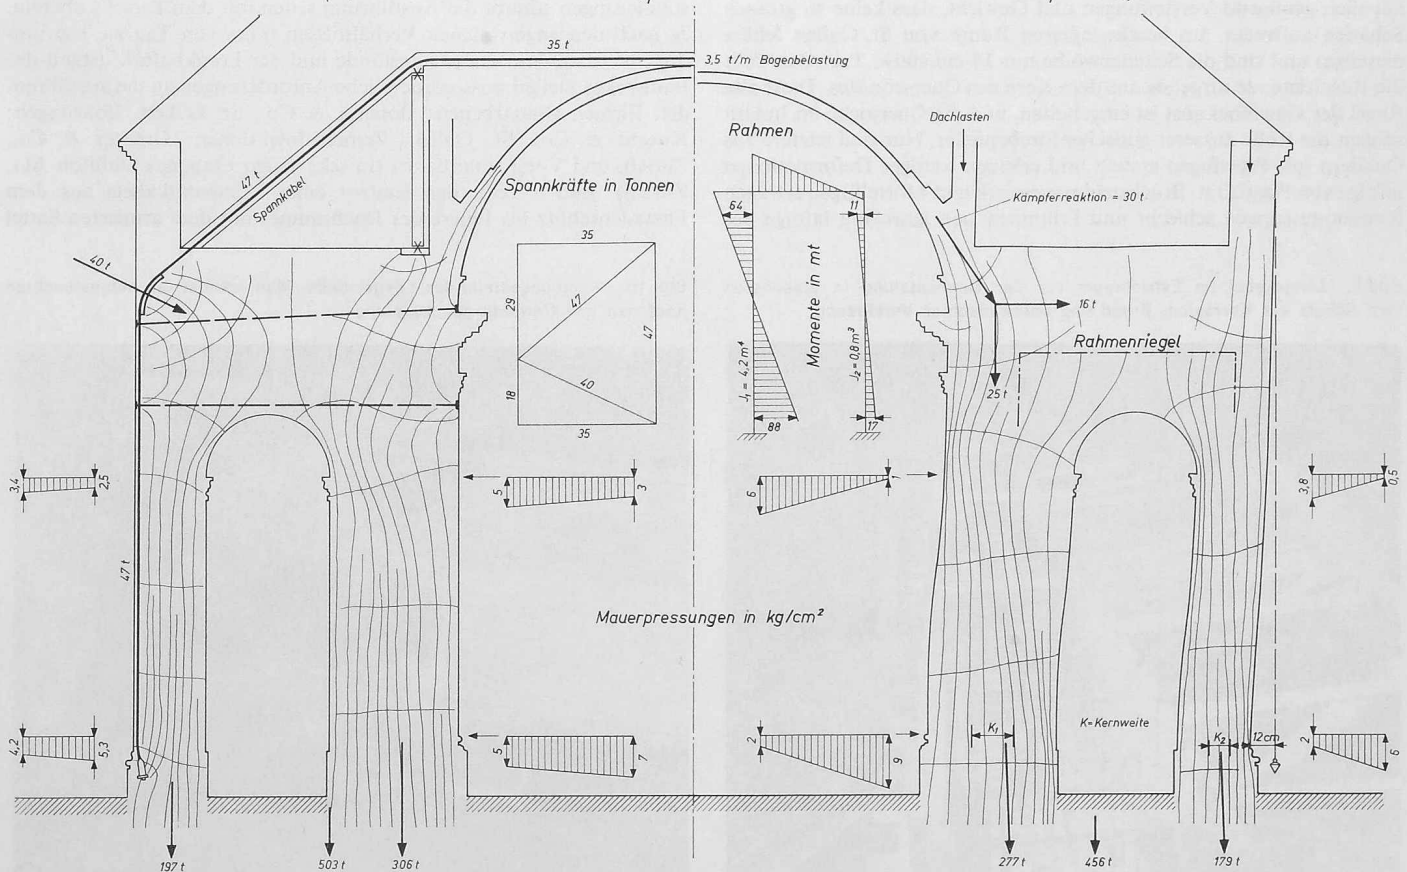
Bild 6. Spannungstrajektorien der Querjoche Axe IX, Rechts Zustand vor der Konsolidierung, links Kabelverlauf und resultierendes Kräftespiel, Querschnitt 1:200

Bild 6 stellt den Querschnitt des Kirchenschiffes bei Axe IX dar, rechts vor der Konsolidierung und links mit dem eingebauten Kabel. Letzteres reicht bis in das Fundament hinunter, steigt direkt hinter dem Regenabfallrohr in einem Mauerschlitze zum Fenstersturz hinauf, durchstösst die Fassadenmauer in einer Bohrung und überspannt den Gurtbogen. Auf dem starken Mittelpfeiler von 5 m<sup>2</sup> Querschnittsfläche steht eine Pendelstütze. Die Umlenkung in der Fassade geschieht mit einem grossen Krümmungsradius auf einem so breiten Sattel, dass keine grösseren Mauerpressungen als 5 bis 10 kg/cm<sup>2</sup> entstehen. Die Umlenkkraft von rund 40 t steuert die Resultierende aus Bogenschub und Mauergewicht in Kernmitte, so dass die schädlichen Kantenpressungen aufhören.

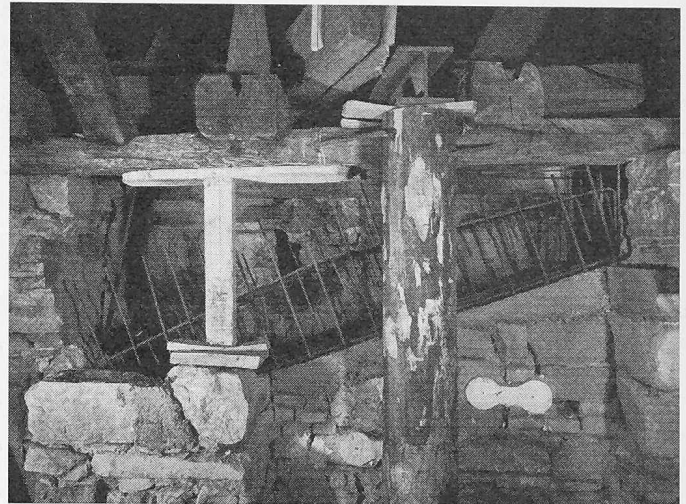
Bild 8. Scheitelknick des Kabels VII. Man sieht den schlechten Zustand des Bruchsteinmauerwerkes und die Gipsriegel zur Beobachtung der Risse

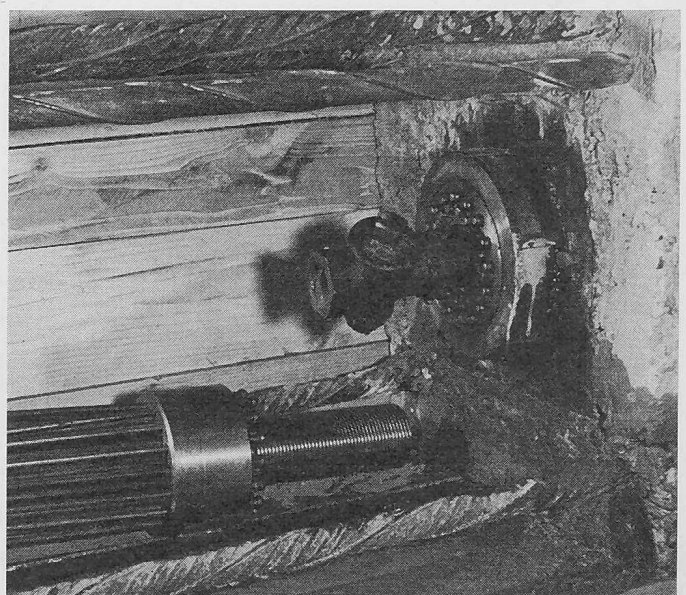
Bild 10. Kupplungsstelle des Längskabels. Man erkennt die aufgestauchten Köpfchen und Gewinde der Kupplung

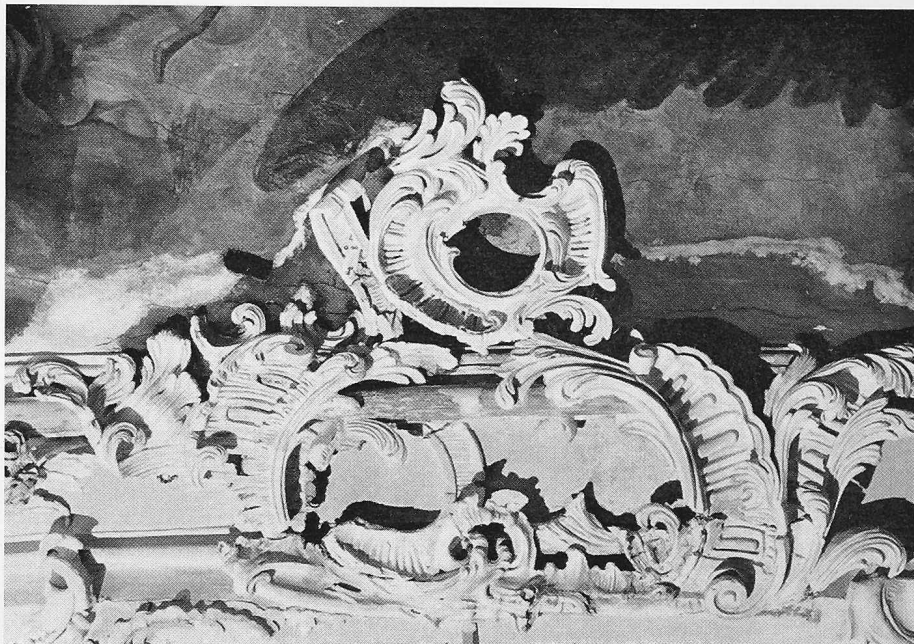
Im Jahre 1866 wurde die ursprüngliche Kartusche durch falsche Stuckpartien verändert (Zustand vor der Restauration von 1962/64)

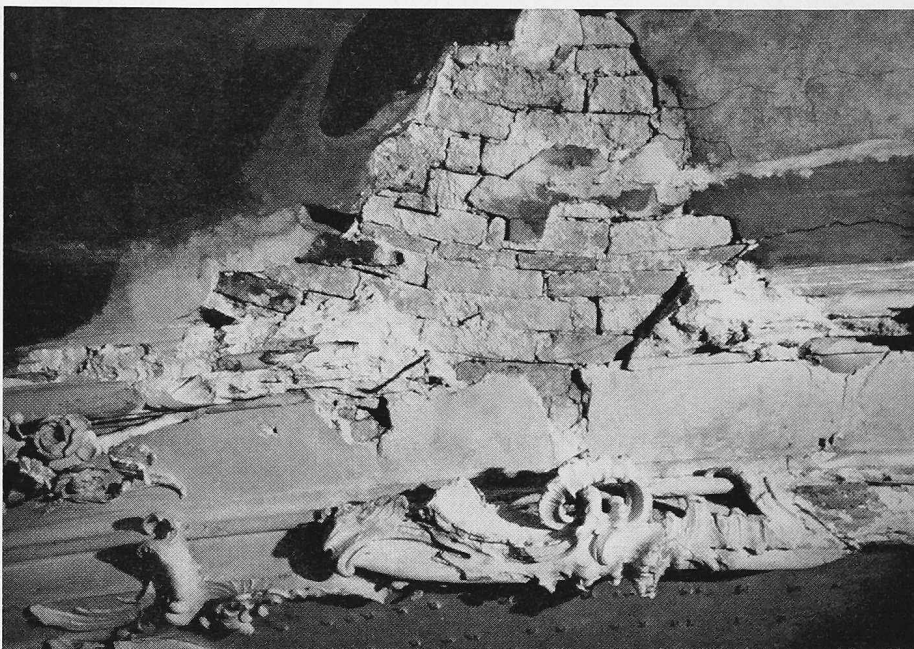
Die gleiche Kartusche nach Beseitigung des stilwidrigen Stuckes

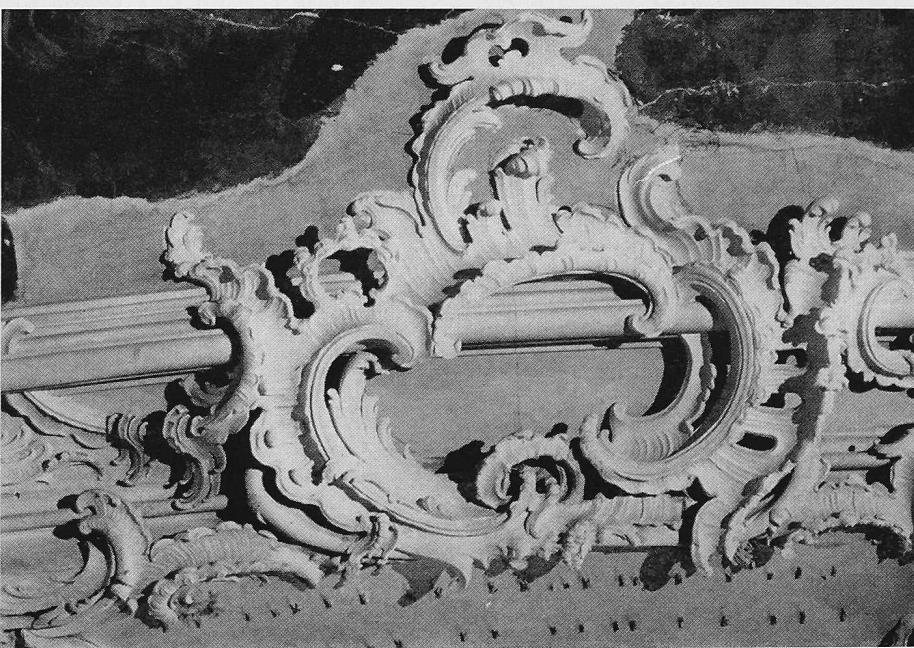
Die gleiche Kartusche fertig restauriert
