# Massnahmen gegen die Ausbrüche eines Gletschersees ob Saas-Balen (Grubengletscher)

Autor(en): **Röthlisberger, Hans**

Zeitschrift: **Schweizerische Bauzeitung**

Band (Jahr): **89 (1971)**

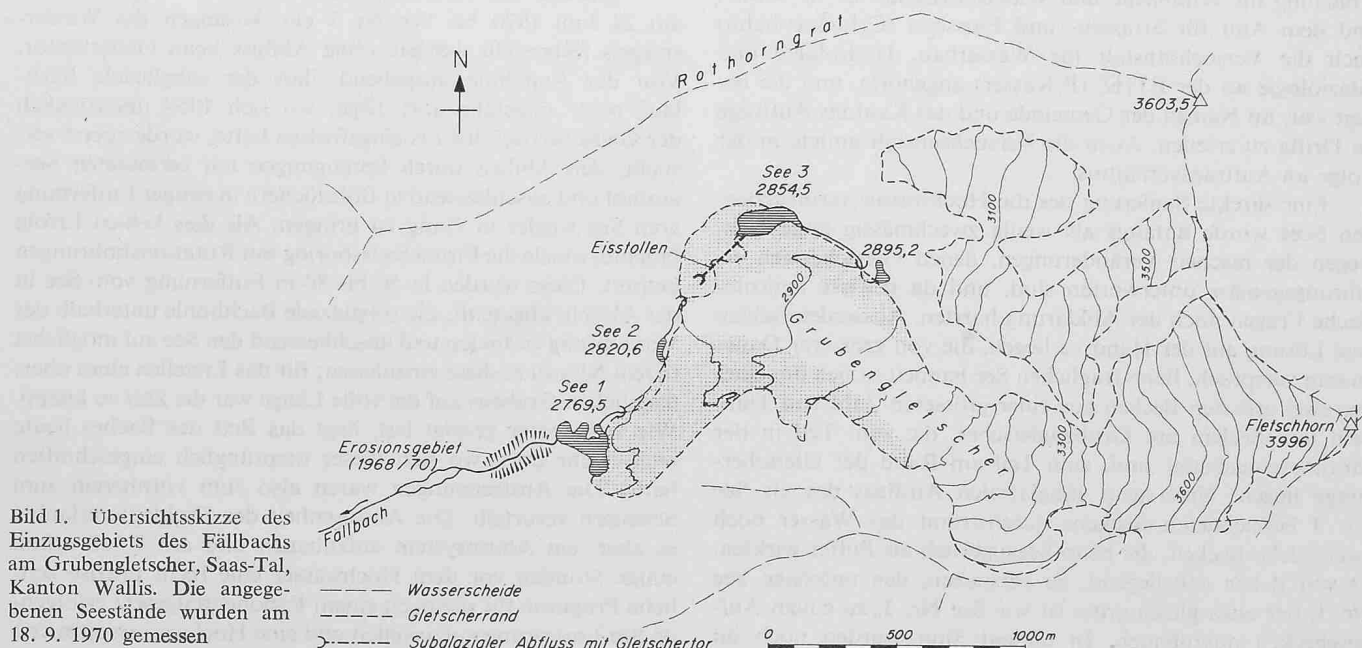
Bild 1. Übersichtsskizze des Einzugsgebiets des Fällbachs am Grubengletscher, Saas-Tal, Kanton Wallis. Die angegebenen Seestände wurden am 18. 9. 1970 gemessen

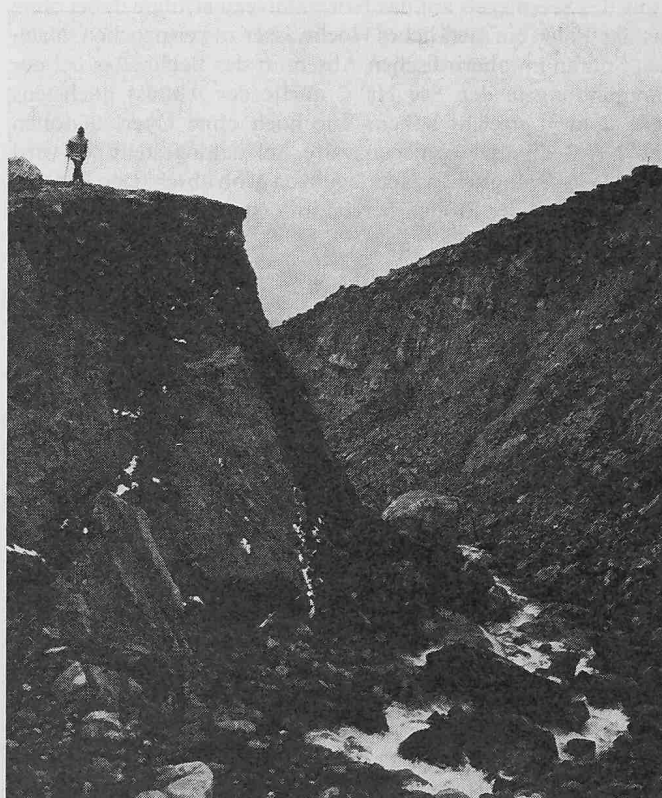
Das Bett des Fällbachs wurde im Dorfgebiet von Saas-Balen vom Fuss des untersten Wasserfalls bis zur Mündung in die Vispa am 2. Juli 1968 vollständig zerstört. Durch die

Bild 3. Die tiefe Erosionsrinne des Fällbaches nach dem Ausbruch des Grubensees im Juli 1968

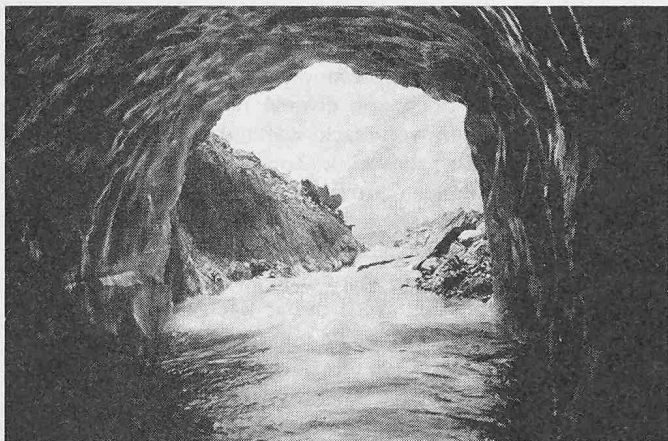
Bild 4. Bewährungsprobe für den Eisstollen: Da der natürliche subglaziale Auslauf des Sees 3 wieder verstopft ist, entwässert sich der Randsee mit etwa 600 l/s durch den neuen Überlaufstollen (9. 7. 71)

Die Sohlenabsenkung war keinen Tag zu früh fertig geworden, als gegen Mittag des 8. Juli, genau ein Jahr nach dem letzten Hochwasser, das Wasser durch den Stollen zu fließen begann. Der Seespiegel lag dabei 2 m über seinem Normalstand, während die Wassertiefe am Auslauf 30 cm betrug. Der oberste Abschnitt des natürlichen subglazialen Gerinnes zwischen See und oberer Kreuzungsstelle mit dem Eisstollen war also wieder verstopft. Merkwürdigerweise begann nach einiger Zeit das Wasser auch von der unteren Kreuzungsstelle bis zum Portal den Stollen zu benützen, was bedeutete, dass der subglaziale Bachlauf weiter unten ebenfalls verstopft war. Schon bei einer nächsten Kontrolle am 19. Juli folgte der Bach aber wieder dem alten subglazialen Lauf, der neue Stollen stand leer. Das Wasser hatte sich offensichtlich am Gletscherbett bereits wieder genügend Durchfluss geschaffen. Die Absenkung des Seespiegels auf das Normalniveau erfolgte dabei ohne in Saas-Balen ein merkliches Hochwasser zu verursachen. Nach den Spuren im oberirdischen Abschnitt des Bachbettes bei der Einmündung in den See Nr. 2 dürfte der Abfluss höchstens etwa 2 m<sup>3</sup>/s erreicht haben. Wie hoch ohne Überlaufstollen See Nr. 3 diesmal gestiegen wäre, sei dahingestellt (es wird sich aus hydrologischen Überlegungen grob abschätzen lassen); jedenfalls hat der Stollen bereits im ersten Jahr seinen Zweck erfüllt.

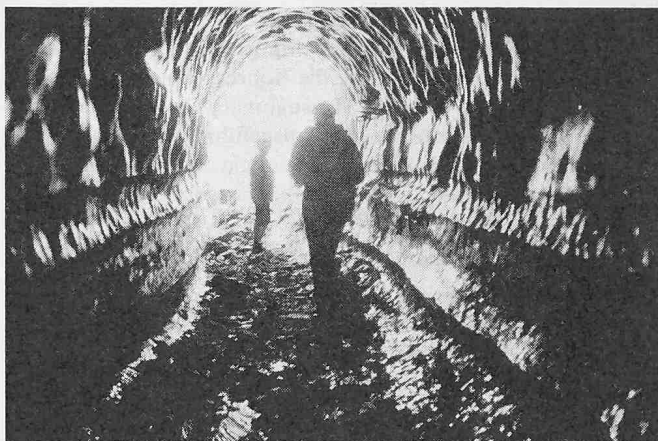
Bild 5. Der Eisstollen liegt wieder trocken da. Die Sohlenerosion von fast 1 m erfolgte in wenigen Tagen (19. 7. 71)

der Ablation an der Gletscheroberfläche zu, wo das Eis rasch schwindet und die Moränenblöcke in den Eingang stürzen. Hier sind daher bereits Unterhaltsarbeiten erforderlich. Es ist nun vorgesehen, den Eingang auf eine Strecke von je 20 m inner- und ausserhalb des Tunnels mit Armco-Rohren zu versehen.
