Typische Schadenfälle

Von H. Preisig, Dübendorf

Schäden bei Flachdächern lassen sich vielfach in eigentliche Schadengruppen einordnen. Einige solcher Gruppen sind durch folgende typische Schadenfälle dargestellt:

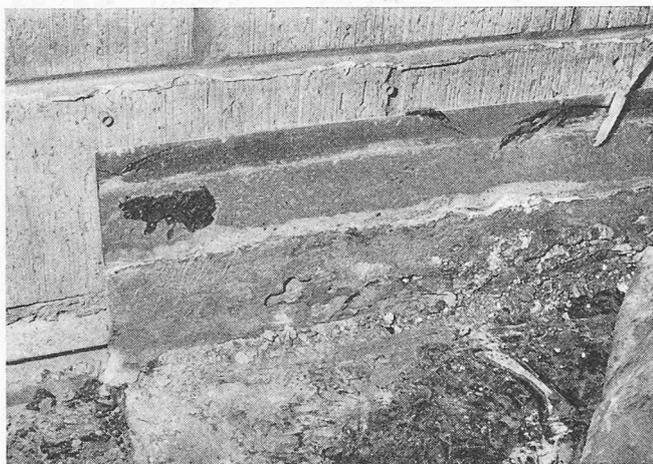
Sondierstelle, Zementüberzug und Zementschrittplatten entfernt; starke Korrosion bis zur Perforation beim vertikalen Teil des Winkelbleches

Die Korrosionen bei den Winkelblechen wurden durch Alkalien aus dem dauernd nassen Zementüberzug und aus den in Mörtel verlegten Zementschrittplatten verursacht.

Die korrodierten Winkelbleche mussten ausgebaut und ersetzt werden. Die neuen Bleche wurden, diesmal auch auf der Vorderseite, mit einem Voranstrich und einer kunststoffmodifizierten Bitumen-Dichtungsbahn gegen alkalische Feuchtigkeit geschützt. Der Zementüberzug und die Zementformsteine wurden seitlich durch Fugen von den Winkelblechen abgetrennt.

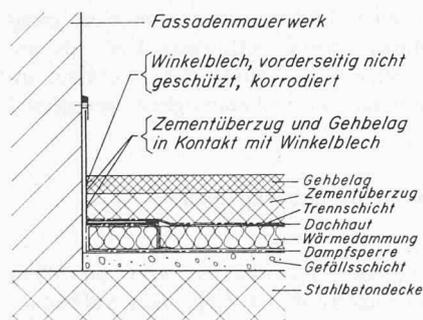
Detailschnitt, Dachhautaufbordung an Brüstung; ausgeführte Konstruktion, die zum Schaden führte

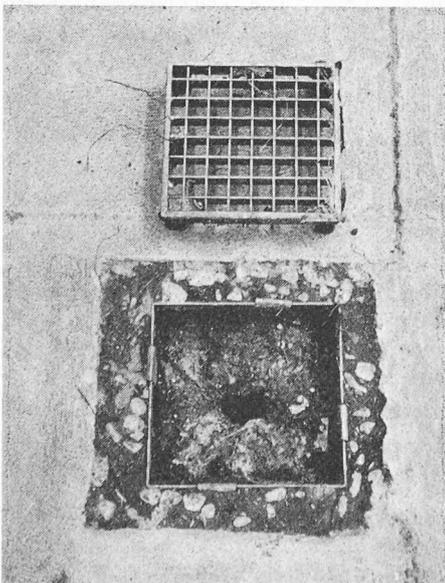
Dachwasserablauf, Gitterrost entfernt; Einlauftrichter stark verkrustet und verstopft

Reinigung nicht in Frage. Zur Sanierung wurde deshalb ausserhalb des Gebäudes ein neues, unabhängiges Entwässerungssystem erstellt.
