Zeitschrift: **Schweizerische Bauzeitung**

Das Erdbeben im Friaul vom 6. Mai 1976 — Beanspruchung und Beschädigung von Bauwerken

Von E. Glauser, H. Gugerli, E. Heimgartner, B. Rast und R. Sägeser, Zürich

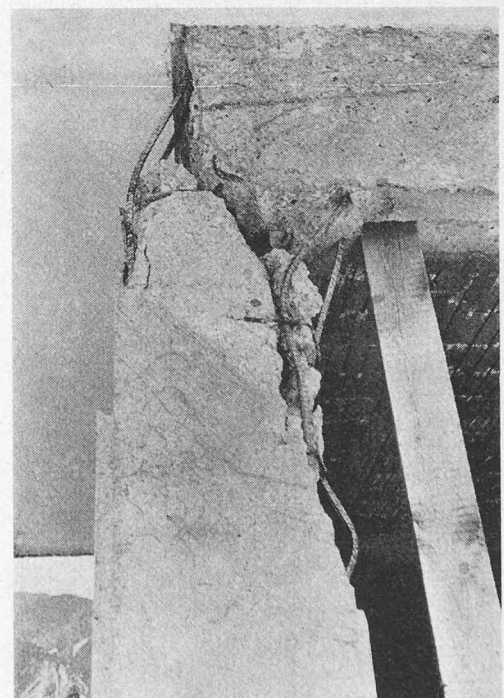
Viele Schäden an den Ortbetonskelettbauten hatten ihre Ursache nicht in der Ausbildung des Tragskelettes, sondern in der Anordnung der Backsteinwände, wobei das unterschiedliche Verhalten der beiden Konstruktionselemente zu berücksichtigen ist. Während das Stahlbetonskelett infolge Plastifizierung grosse Deformationen aufzunehmen vermag, vergleichsweise aber einen geringen Verformungswiderstand aufbringt, so verhalten sich die Backsteinwände wesentlich steifer, erlauben aber infolge des spröden Verhaltens nur geringe Deformationen bis zum Bruch. Jede Backsteinwand, sowohl die Fassadenwände wie auch die sonst unbedeutenden Innenwände, beeinflusst somit das Verhalten des Bauwerks bei einem Erdbeben wesentlich. Deshalb entstanden bei offenen Erdgeschossen infolge einzelner Mauerwerkswände grosse Unterschiede in der Schubsteifigkeit, die zu konzentrierten Beschädigungen führten. Die Ursache von Schäden, die vom Tragskelett ausgingen, sind meist durch die ungenügende Gestaltung konstruktiver Details bedingt, beispielsweise der Anschlüsse von Riegeln an Stützen (Bild 19).

Bild 19. Abscheren einer Stütze bei der Verbindung mit dem Riegel infolge ungenügender Verbügelung
