# Umbau und Erneuerung einer Bankfiliale

Zeitschrift: **Schweizerische Bauzeitung**

Band (Jahr): **96 (1978)**

## Umbau und Erneuerung einer Bankfiliale

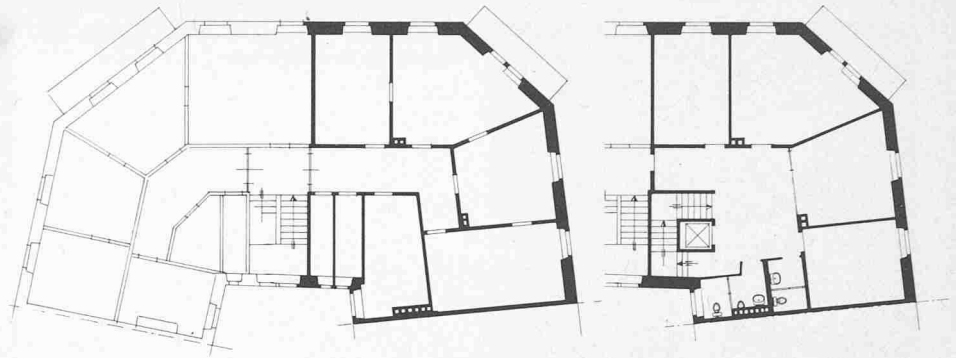
Bild 1. Grundriss erstes Obergeschoss, Mitte: alter Zustand, rechts: neuer Zustand

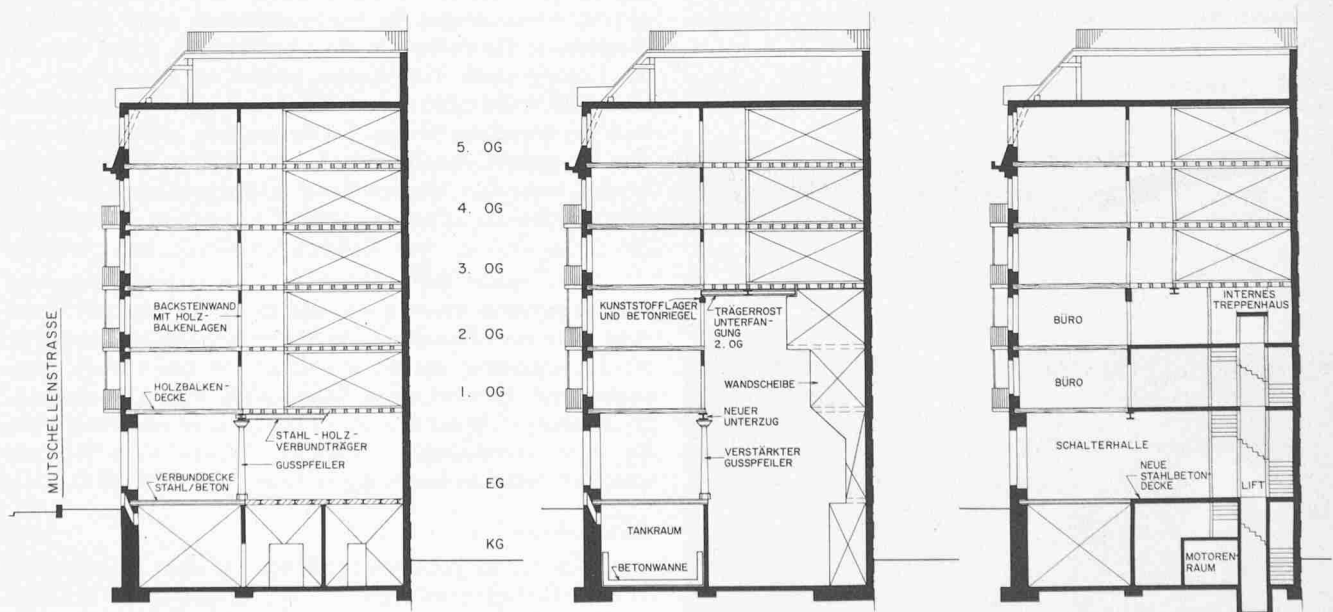
Beim Abschlagen von Verputz wurden bei einer tragenden Backsteinwand horizontale Holzbalkenlagen sichtbar. Diese Holzausfachungen hatten wiederum einen erheblichen Einfluss auf die statische Lastabtragung. Bereits in den Obergeschossen wurden die Decken- und Wandlasten auf die Stützenstandorte im EG konzentriert. Mittels Infrarotaufnahmen konnten wir nachweisen, dass die Holzausfachungen in allen tragenden Wänden vorhanden sind. Das statische System wurde somit konsequent über das ganze Bauwerk durchgeführt: Stockwerkweise Lastkonzentrationen auf Stützen, Unterzüge und Fassadenwände (Bild 2).

Bild 2. Charakteristischer Querschnitt durch das Gebäude: Tragstrukturen und Bauetappen, links: alter Zustand, Mitte: Unterfangungen, Verstärkungen von Tragelementen, Kernausbau, rechts: neuer Zustand

- Verstärkung der Gusspfeiler und Auswechseln der ungenügenden Unterzüge im Erdgeschoss
- Unterfangung von Fassaden- und Treppenhauswänden
- Aufbau neuer Tragelemente. Z. B. Wandscheibe vom Keller bis hinauf zum 2. Obergeschoss sowie verschiedene Betonriegel für die künftige konzentrierte Lastabtragung des 3. bis 5. Obergeschosses über die Stützen im Erdgeschoss
- Trägerrost-Unterfangung im 2. Obergeschoss zur Aufnahme und strukturellen Lastumverteilung der oberen Obergeschosse auf das neue Tragkonzept
- Kernausbau von oben nach unten im Bereich der neuen Decken

- Rohbauarbeiten: Bankinternes Treppenhaus, Liftschacht, Betondecken, Wände, Tresorraum, Tankraum
- Innenausbau
- Aussenrenovation: Fassadenreinigung, Erneuerung der Balkonplatten (Bild 2).

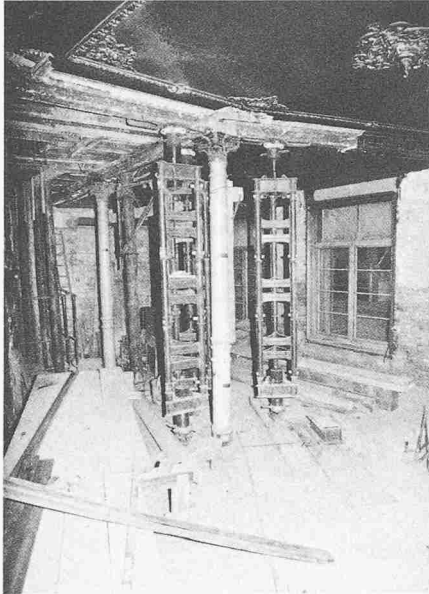
**Stützen:** Durch das sorgfältige Anbohren der Stützen auf verschiedenen Höhen konnten wir feststellen, dass es sich um hohle, konische Gusspfeiler mit 2,5 bis 3,5 cm Wandstärken handelte. Kapitell und Stützen waren in einem Guss gefertigt. Der zylindrische Hohlraum war vom Kapitell aus zugänglich. Die Stabilitätsberechnungen zeigten, dass die Stützen für die neue Belastung von rund 65 Mp nicht mehr genügend.

Bild 3 (links) Gussstütze im Erdgeschoss mit Stahl-Holz-Verbundträger als Unterzüge

Verbundträger. Die symmetrisch angeordneten Holzbalken waren schubfest mit den verhältnismässig schwachen I-Profilen verdübelt. Im Bereich der Auflager stellten wir im Holzgrosse längsverlaufende Schubrisse fest, was auf die mittragende Funktion der Holzbalken schliessen liess. Die Nachrechnung bestätigte, dass die Holzprofile tatsächlich zur Lastabtragung erforderlich waren.

Der zerstörungsfreie Nachweis der Stahlqualität hatte kurzfristig mit einfachen Mitteln nicht geführt werden können. Materialtechnologische Nachforschungen liessen dann vermuten, dass die Träger aus Schweisseisen aus dem letzten Jahrhundert bestehen. Deren Schweissbarkeit ist ohne die entsprechenden chemischen Nachweise nicht im vornherein gewährleistet. Für die neue Tragstruktur waren die alten Verbundträger zu schwach dimensioniert. Aus konstruktiven und materialtechnologischen Gründen (Platzverhältnisse, bzw. Schweissbarkeit) schieden alle Varianten aus, die auf eine Verstärkung der alten Unterzüge abgezielt hatten. Als Lösung verblieb nur noch deren Ersatz durch moderne Stahlprofile. Für das Auswechseln der Verbundträger waren umfangreiche Spriessarbeiten erforderlich. Die entsprechenden Decken-

Durch das Ausbetonieren von Stützen und Kapitell mit einem hochfesten Fließmörtel konnten wir die Tragkraft derart erhöhen, dass für den neuen Zustand die Bruchicherheit ausreichend gewährleistet wird (Bild 3).

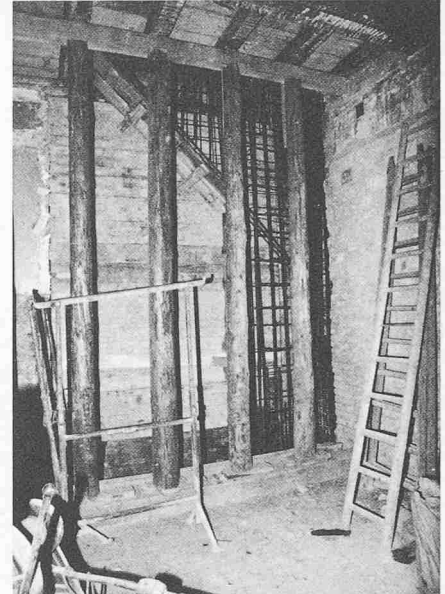
Bild 5. Armierung der neuen Wandscheibe im Erdgeschoss

**Wandscheibe:** Beim Träger mit der grössten Belastung des Trägerrostes mussten wir infolge der kleinen zur Verfügung stehenden Nutzhöhe die Spannweite beschränken. Für die Lastabtragung bauten wir daher ein zusätzliches Tragelement auf: Eine betonierte Wandscheibe über 4 Stockwerke. In der neuen Schalterhalle im Erdgeschoss ist nur wenig Platz für diese Wandscheibe vorhanden. Mittels einer Konsole wurde sie daher zu einem Betonpfeiler verjüngt (Bild 5).

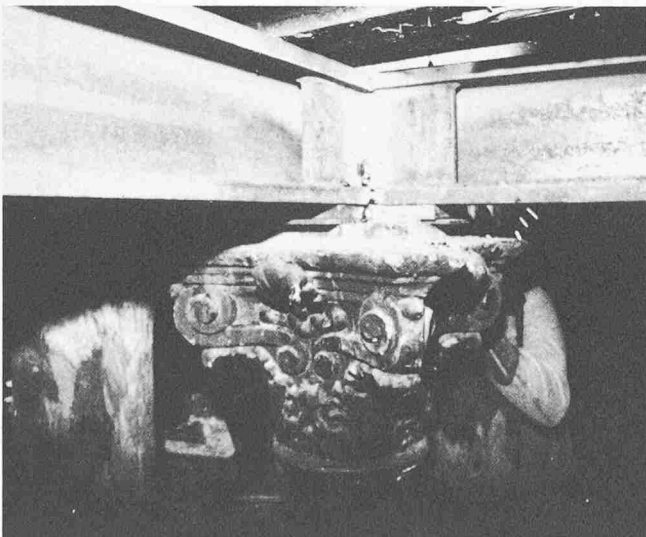
Bild 4. Auflagerdetail der neuen Unterzüge im Bereich der verstärkten Gusspfeiler

Mit hydraulischen Pressen, den Stahlstützengewinden und mit Keilen wurde im Erdgeschoss das ganze Gebäude um 1 bis 3 cm angehoben. Hierauf wurden die neuen HEM 160-Walzprofile über eigens dafür hergestellte Einschiebeshütten versetzt. Die neuen Unterzüge liegen auf Futterblechen auf den Säulenkapiteln auf. Damit ist die Höhenregulierung und die Lastzentrierung auf die Stützen ermöglicht worden. Die Stege sind über den Auflagern beidseitig verstärkt. Die stumpfgestossenen Einfeldträger haben wir zur Sicherung ihrer Lage gegenseitig verschweisst (Bild 4).

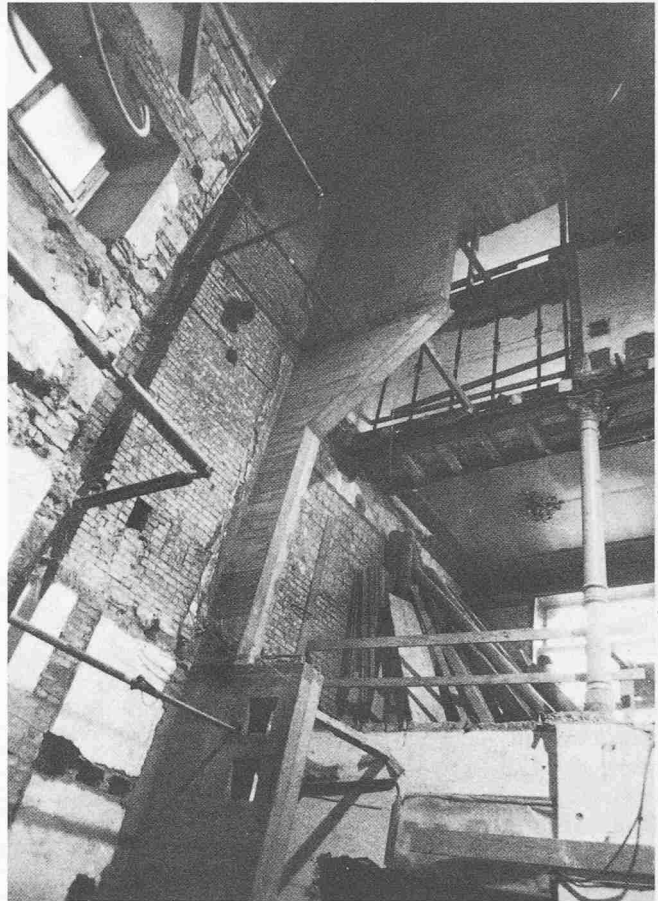
Bild 6. Kernausbuch und neue Wandscheibe

Nach der langwierigen Sanierung der alten Tragelemente und der Lastumverteilung durch den Trägerrost im 2. Obergeschoss schritt der Kernausschub von oben nach unten zügig voran. Die bis zu 85 cm starken Fassadenmauern boten keine Stabilitätsprobleme. Einzig die Treppenhauswand sowie die

neue Wandscheibe wurden noch durch Aussteifungen gegen das seitliche Ausbeulen gesichert (Bild 6).

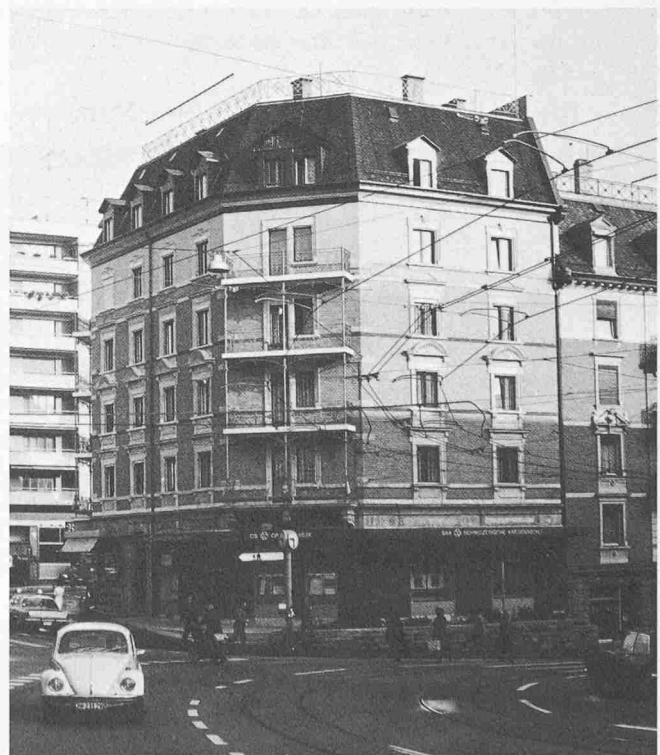
Bei den Balkonplatten stellte sich das Problem der Erneuerung, ohne die reichverzierten Geländerfüllungen aus Schmiedeisen sowie die mittragenden Eisenstützen zu entfernen. Der bauliche Zustand der Balkonplatten war durchwegs so schlecht, dass eine Reparatur nicht in Frage kam. Auch konnte ohne das Abbrechen der alten Betonpartien zwischen den tragenden Eisenteilen der Zustand der einzelnen Profile nicht festgestellt werden. Die Freilegung der tragenden Eisenteile war denn auch aufschlussreich. Einzelne Profile waren bis auf ein dünnes, durchlöcherntes Gerippe durchgerostet und konnten ohne Kraftaufwand von Hand abgebrochen werden.

Bild 7. Strassenfassade nach der Aussenrenovation

Alle über dem Sandsteingurt des Erdgeschosses liegenden Bauteile wie Balkone, Fenster- und Türeinfassungen, Stockwerksgurten, Sichtmauerwerk (Verblendsteine) wurden vollständig überarbeitet. Die Natursteine (Savonière und Sandstein) mussten gründlich gereinigt und geschliffen werden. Einzelne verwitterte Stücke wurden ersetzt. Die mit Verblendsteinen verkleideten Fassadenpartien wurden ebenfalls mit Hochdruck gereinigt, fehlende Steine ersetzt und nach durchgeführter Nachreinigung zusammen mit den Natursteineinfassungen mit Silikon behandelt.

- Abspriessen der untersten Balkonplatte
- Sichern der Balkongeländer an Fassade und Gerüst
- Beginn der Abbrucharbeiten des alten Betons beim obersten Balkon (Spitzarbeiten von Hand infolge der Gefahr von grösseren Abbruchteilen beim Abbruch mit Kango oder Kompressor und den damit verbundenen Schlägen auf die darunter liegende Balkonplatte)
- Ersetzen einzelner Profile, Verschweissen der Träger mit Geländerpfosten und einzelnen Querseiten, Einstreichen aller einzubetonierender Eisen mit Bojake
- Schalen der Balkonuntersicht und Einlegen einer Lage Stahldrahtnetz auf die Schalung
- Vorlegen von zirka 3 bis 4 cm Zementmörtel auf die Schalung, satt eingeklopft
- Betonieren der Balkonplatten mit Leccabeton, Auftragen eines Sikamörtel-Überzuges auf die neuerstellten Platten (Bild 7).
