# Restaurierung der ehemaligen Klosterkirche Rheinau

Autor(en): **Odermatt, Bruno**

Zeitschrift: **Schweizerische Bauzeitung**

Band (Jahr): **96 (1978)**

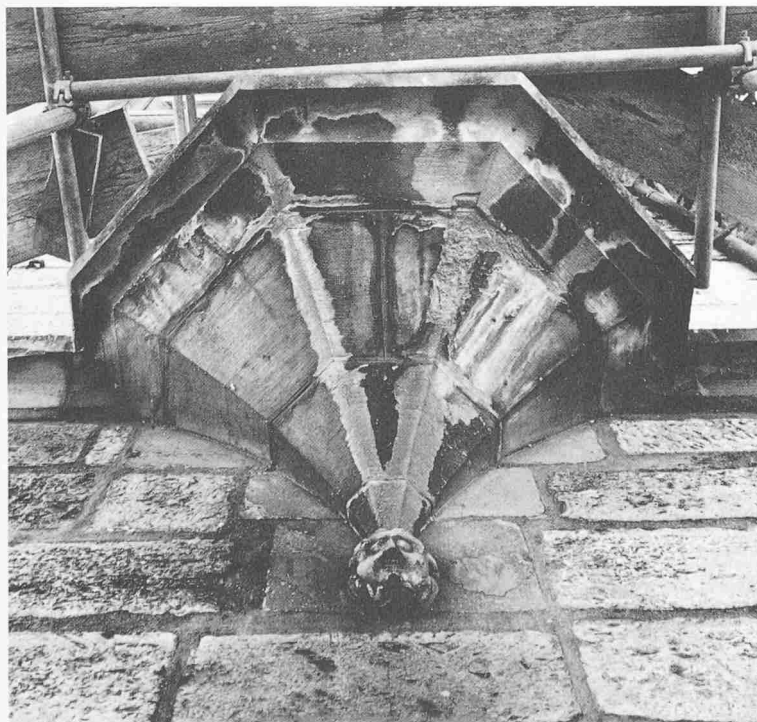
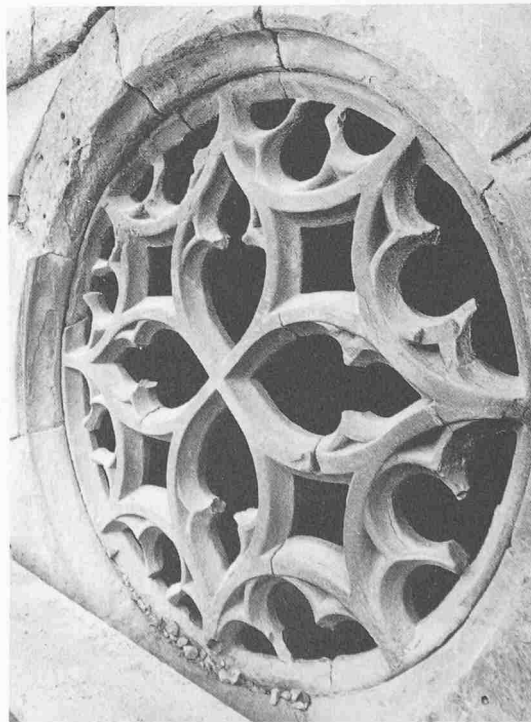
Unten: Typische Sandsteinverwitterung (Schalenbildung, Krustenbildung), vor allem an den nicht direkt vom Regen bespülten Stellen, hier am Beispiel der Erkerkonsolen. Rechts: Das stark verwitterte Masswerk aus Sandstein konnte gerettet werden vor allem durch Festigung mit Kiesel-säureester; fehlende Stellen wurden aufmodelliert mit geeignetem Mörtel

Die Verwitterung der acht aus rund zwanzig Teilen zusammengebauten Erker war allerdings soweit fortgeschritten, dass sie etwa zu einem Viertel ersetzt werden mussten. Die Reparatur der verbleibenden defekten Teile erfolgte mit hydraulischem oder Epoxydharz-gebundenem, teilweise armiertem Mörtel. Die defekten Stellen wurden vorgängig auf gutem Grund zurückgespitzt und mit Kieselsäureester vorgefestigt.

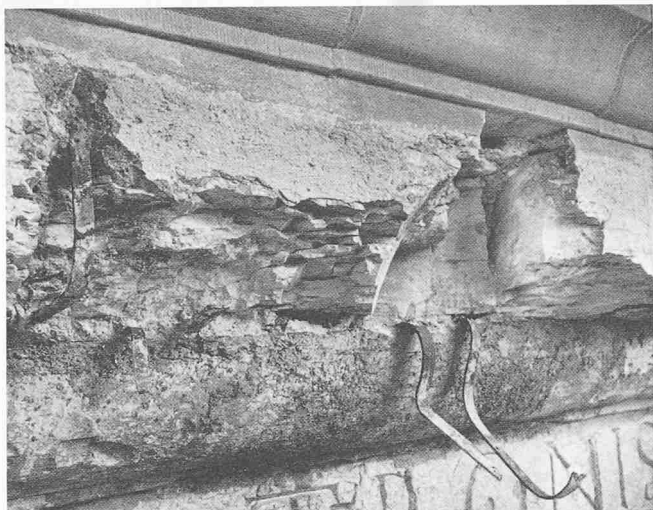
Kalksteinverwitterung. Das Gesimse über der Hauptfassade nach der Entfernung des losen Gesteins, welches früher mit Eisenbügeln notdürftig vor dem Absturz bewahrt wurde

Dieser Zustand des stark verwitterten Kalksteins war weit verbreitet. Unter den Turmbalkonen, an wetterexponierten Fassaden und Ecken reichte die Verwitterung bis zu 30 cm ins Mauerwerk. An diesen Stellen war auch der Fugenmörtel meist von sehr schlechter Qualität. Als Ursache kommt hauptsächlich Frostsprengung durch Wasser in Frage, welches über Fugen und Risse in Turmbalkone und Fassaden ins Mauerwerk oder in den Stein eindringen konnte.

Nach der Reinigung des Mauerwerks mit dem Hochdruck-Wasserstrahl kamen folgende Sanierungsmethoden zur Anwendung: Ersatz, Schliessen von Rissen und Neuausfugen des Mauerwerks. Beim Ersatz wurde das zerbröckelte Gestein bis auf den Grund zurückgespitzt und durch neue, 15 cm starke Werkstücke aus Jurakalk, unter weitgehender Einhaltung des alten Fugenbildes, ersetzt. Ein bis zwei rostfreie Stahlanker verbinden das Werkstück mit dem gesunden Mauerwerk. Der Zwischenraum wurde mit Zementmörtel satt gestopft. Um den Ersatzstücken eine dem alten Stein möglichst ähnlich strukturierte Oberfläche zu verleihen, wurden sie vom Werk mit Übermass geliefert, auf dem Werkplatz um 2 cm (von 17 auf 15 cm) zurückgespitzt und mit dem Zweispitz überarbeitet. Insgesamt wurden auf diese Weise 750 gerade und winkelförmige Werkstücke versetzt, von denen im allgemeinen jedes ein Gewicht zwischen 50 und 220 kg aufwies. Diese Leistungen stellten nicht zuletzt an Gerüst und Aufzugsanlage hohe Anforderungen.

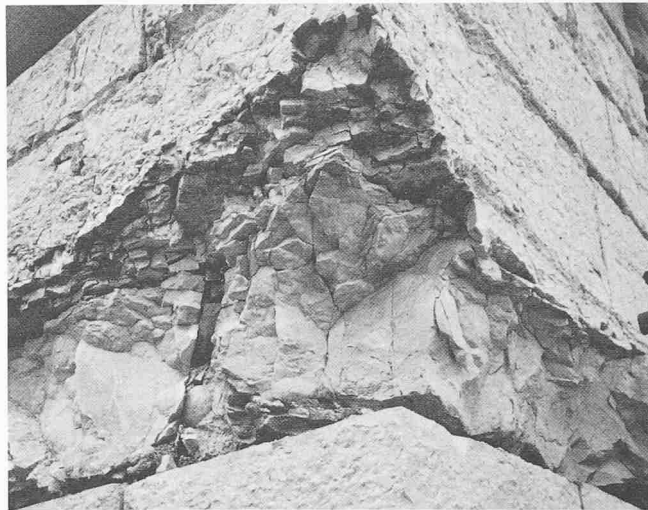
Verwitterte Eckpartie. Deutlich zu erkennen ist auf diesem Bild der zerbröckelte Kalkstein unter einer noch teilweise intakten Oberfläche; darunter ist der Ersatzstein sichtbar

Zustand bestellt ist. Risse müssen die Steinqualität nicht wesentlich beeinträchtigen, können aber ebensogut einen total zerbröckelten Stein verbergen.

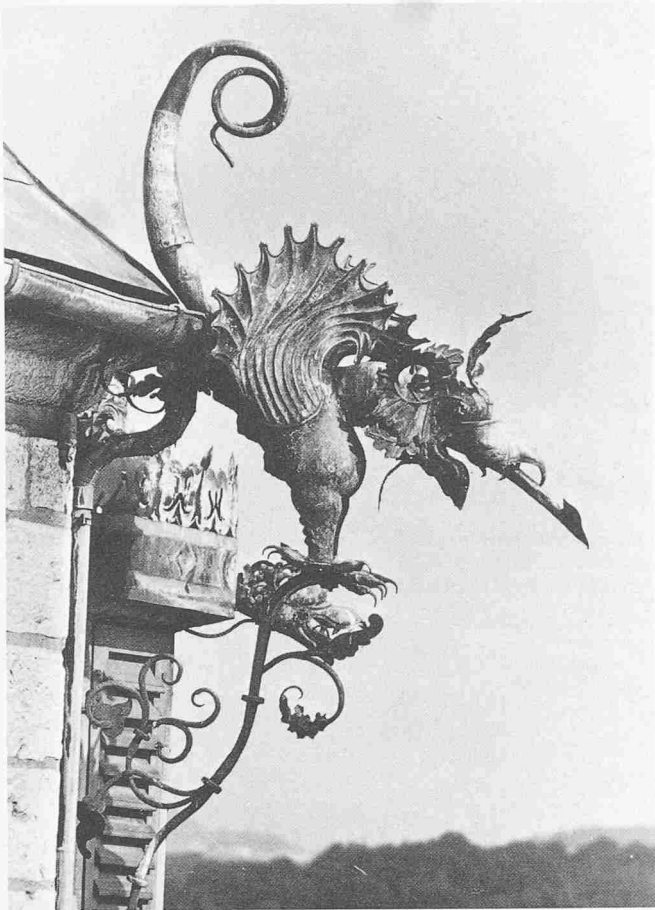
Es gibt keine Anzeichen dafür, dass die komplizierte Verbindung zwischen Dachfuss, Dachrinne und Drachen-Wasserspeier während der vergangenen 260 Jahre jemals demontiert worden war

Aufwendiger gestaltete sich die Sanierung von eisernem und kupfernem Zierwerk. Es gibt keine Anzeichen dafür, dass die schwer durchschaubare Konstruktion der drachenförmigen Wasserspeier je einer gründlichen Restaurierung unterzogen wurden. Wohl versuchte man, für die Ableitung des Dachwassers neue Wege zu finden, doch wurden diese von den im Innern der Drachen hausenden Tauben stets gründlich verstopft. Inskünftig will man sich deshalb nicht mehr auf Konstruktionen und Schikanen verlassen, sondern eine regelmässige Wartung über demontable Leitern möglich machen. Eine gründliche Restaurierung war ebenfalls nötig an Kugeln, Kreuz und Engel. Bei dieser Gelegenheit wurden die Kugeln und der Posaunenengel des Nordturms feuervergoldet, während die aus dem Jahre 1967 stammende Blattvergoldung an den entsprechenden Elementen des Südturms belassen wurde.

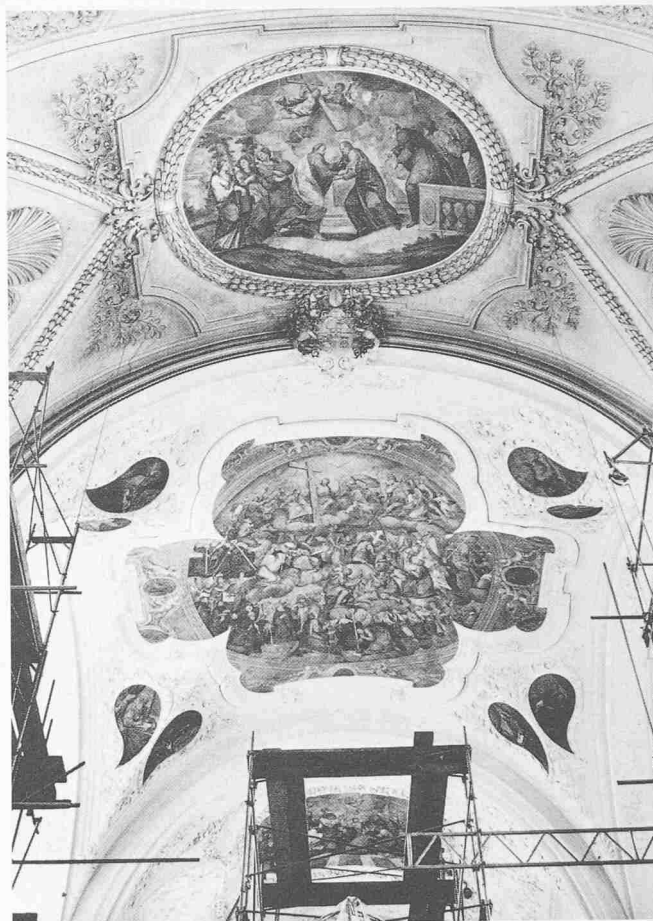
Die Deckenstukkaturen vor und nach der Reinigung. Sie stammen von Franz Schmutzer aus Wessobrunn. Die Fresken schuf Francesco Antonio Giorgioli aus Meride (oben: Mariae Heimsuchung; Mitte: Gloria omnium sanctorum)

Dieser Farbakkoord war im Laufe der Zeit gestört worden. Am geringsten war die Veränderung an den Fresken im Gewölbe. Hier hatte sich verhältnismässig wenig Schmutz niedergeschlagen. Spätere Überarbeitungen waren keine festzustellen. Einzelne Zonen gewisser Farbpigmente, wie zum Beispiel das intensive Pariserblau, staubten leicht, weil sich das Bindemittel der nicht vollständig al fresco ausgeführten Malerei zersetzt hatte. Die Stellen waren vermutlich auch von Anfang an sehr schwach gebunden. An andern Stellen waren kleine Farbabblätterungen eingetreten. Die Restaurierung konnte sich darauf beschränken, die losen Farbschollen zu sichern, die Verschmutzung abzulösen, staubende Farben zusätzlich zu binden und die kleinen Fehlstellen zu kitten und zu retuschieren.

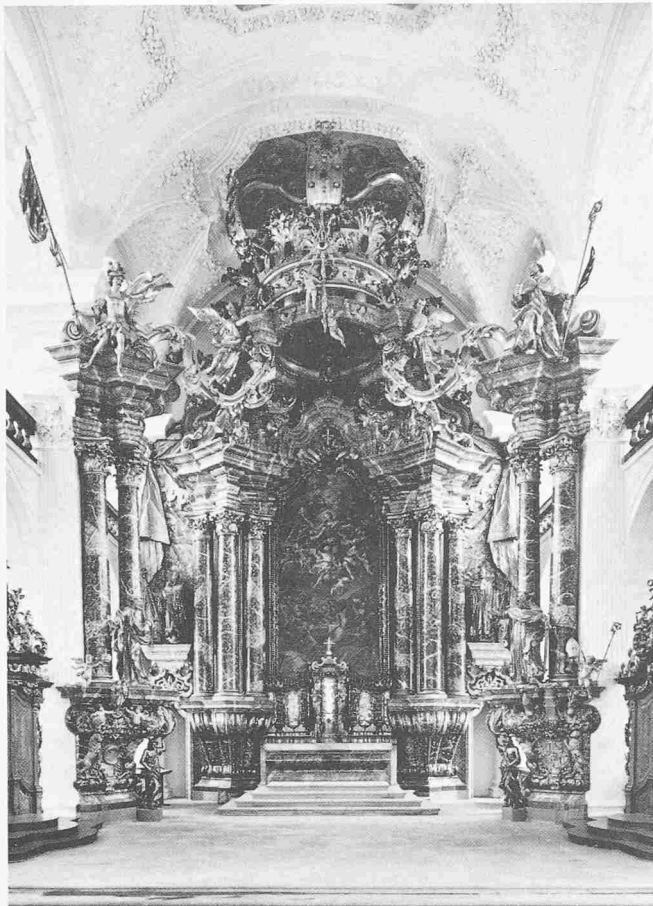
Der Hochaltar nach der Restaurierung. Das Werk wurde von Judas Thaddäus Sichelbein in Wangen i. A. in den Jahren 1720 bis 1723 ausgeführt

Das Retabel war mit einer grauen Ölfarbe überstrichen worden. Nach Ablösen dieser Deckschicht kam die alte Fassung zutage: ein im Sinne der Vergoldung oder Versilberung aus hauchdünnen Kupferblättchen bestehender Belag, eine eigentliche «Verkupferung».

Die Säulenarchitektur samt Konsolen und der Altarstipes erhielten nach Entfernung des vergilbten Firnisses ihre ursprüngliche blaue Lüsterung zurück: eine auf Kreidegrund
