Zeitschrift: **Schweizerische Bauzeitung**

Heft 14: **Flachdachprobleme**

## Typische Schadenfälle

Von H. Preisig, Dübendorf

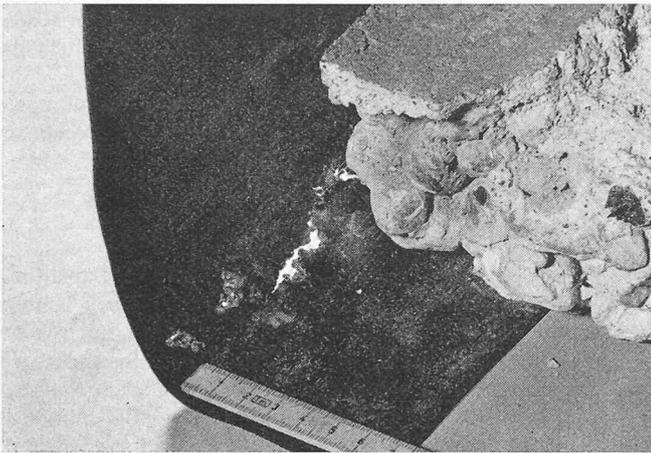
Schnitt durch Aufbordung und Geröllbeton; Geröllbeton in direktem Kontakt mit hochgezogener Kunststoffolie, Perforation in der Folie im Bereich der Hohlkehle

Die Kunststoffolie (Dachhaut) weist bei den seitlichen Aufbordungen Perforationen auf, vorwiegend bei den Schmalseiten der Terrassenfläche. Die Perforationen liegen in der Hohlkehle der Folie. In diesem Bereich liegt die Folie hohl und ist in direktem Kontakt mit dem Sickerbeton. Sickerbeton und Zementsteine stossen allseitig an die hochgezogene Folie und die Deckstreifen an. Der Sickerbeton ist auf der ganzen Terrassenfläche (198 m<sup>2</sup>) fugenlos.

Die Perforationen in der hochgezogenen Folie wurden durch die spitzen Gesteinsanteile des Sickerbetons verursacht. Der Sickerbeton ändert seine Abmessungen bei Temperatur- und Feuchtigkeitswechsel. Da der Beton in der Fläche fugenlos und allseitig mit der Folie in Kontakt war, wurden die aus den Dimensionsänderungen resultierenden Kräfte direkt auf die Folie übertragen und einzelne Steine durchgedrückt. Deshalb wurden Perforationen vorwiegend bei den Schmalseiten der Terrassenfläche festgestellt, dort, wo die Ausdehnung der 22 m langen Sickerbetonplatte am grössten war.

Zur Behebung der Schäden mussten bei allen seitlichen Anschlüssen die Zementformsteine und der Sickerbeton entfernt und die hochgezogene Kunststoffolie ersetzt werden. Um erneute Perforationen zu vermeiden, wurden Sickerbeton und Zementformsteine allseitig von der Aufbordung durch Fugen abgetrennt.

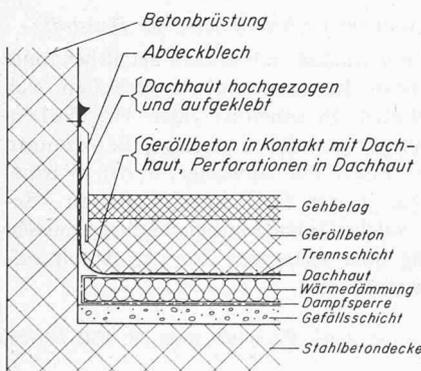
Detailschnitt, Dachhautaufbordung an Brüstung; ausgeführte Konstruktion, die zum Schaden führte

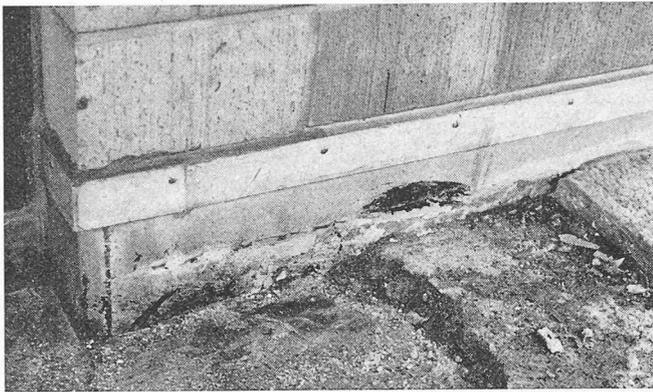
Winkelblechanschluss an das Gebäude, Zementschrittplatten und Zementüberzug teilweise entfernt; Zementüberzug in direktem Kontakt mit dem Winkelblech, dieses ist auf der Vorderseite nicht geschützt

Die Winkelbleche weisen im Bereich des Zementüberzugs und der Zementschrittplatten starke Korrosionserscheinungen auf; an einigen Stellen ist das Blech durchkorrodiert. Das Winkelblech ist auf der Vorderseite nicht geschützt und mit dem stark alkalisch reagierenden, nassen Zementüberzug in direktem Kontakt. Auf der Rückseite, gegen das Mauerwerk, ist das Winkelblech mit einem bituminösen Schutzanstrich versehen.

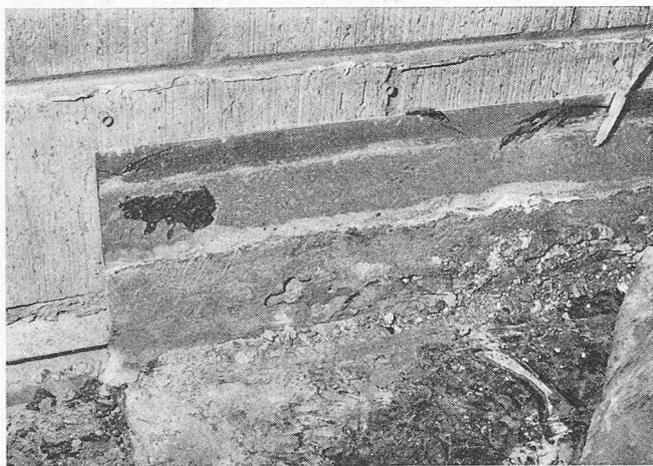
Sondierstelle, Zementüberzug und Zementschrittplatten entfernt; starke Korrosion bis zur Perforation beim vertikalen Teil des Winkelbleches

Die Korrosionen bei den Winkelblechen wurden durch Alkalien aus dem dauernd nassen Zementüberzug und aus den in Mörtel verlegten Zementschrittplatten verursacht.

Die korrodierten Winkelbleche mussten ausgebaut und ersetzt werden. Die neuen Bleche wurden, diesmal auch auf der Vorderseite, mit einem Voranstrich und einer kunststoffmodifizierten Bitumen-Dichtungsbahn gegen alkalische Feuchtigkeit geschützt. Der Zementüberzug und die Zementformsteine wurden seitlich durch Fugen von den Winkelblechen abgetrennt.

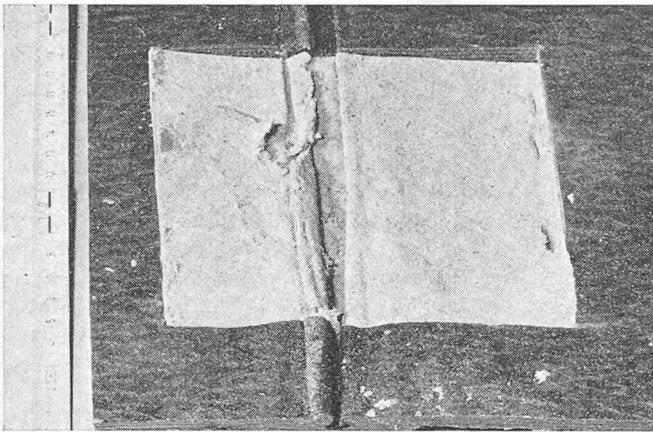
Dachunterseite, Probe mit Wulstbildung und bitumenfrei extrahiertem Ausschnitt, entnommen aus der Dachhaut über einer Fuge zweier Wärmedämmplatten; Trägermaterialien (Rohfilzplatte) der Bitumen-Dichtungsbahnen im Bereich des Wulstes, d. h. über der Plattenfuge, gerissen, verrottet und brüchig

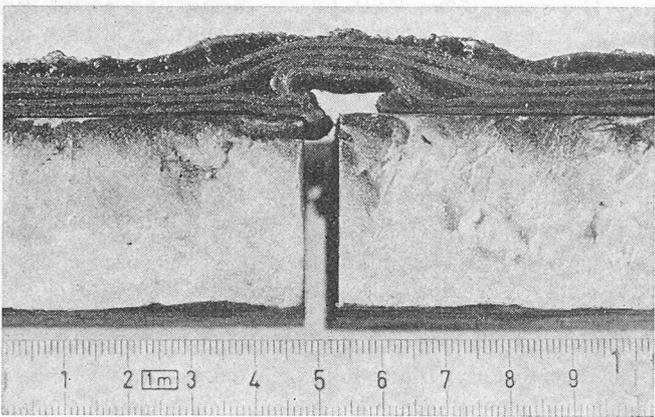
Querschnitt durch Dachhaut und Wärmedämmplatte; Wulstbildung in der Dachhaut über der Fuge zweier Wärmedämmplatten, Fuge mehrere Millimeter offen

Wärmedämmplatten aus Polystyrolschaumstoff bewegen sich reversibel bei Temperaturänderungen und irreversibel durch Ausdiffundieren der Treibmittel. Die festgestellten Wülste und Risse in der Dachhaut wurden vorwiegend durch

die reversiblen, temperaturbedingten Bewegungen der Polystyrolschaumstoffplatten verursacht. Durch die Verbackung der Dachhaut mit den Wärmedämmplatten wurden die Kräfte aus den Bewegungen direkt auf die Dachhaut übertragen. Die ständige Beanspruchung durch Druck- und Zugkräfte führte dann in der Dachhaut zu den festgestellten Schäden. Die im Fugenbereich an der Dachhautunterseite auskondensierte Feuchtigkeit bewirkte bei den nicht verrottungsbeständigen Bitumen-Dichtungsbahnen eine zusätzliche Schwächung. Da die extrudierten Polystyrolschaumstoffplatten durch Sorption praktisch kein Wasser aufnehmen, führten schon geringe Feuchtigkeitsmengen in der Konstruktion an der Dachhautunterseite zu dem festgestellten Oberflächenkondensat.

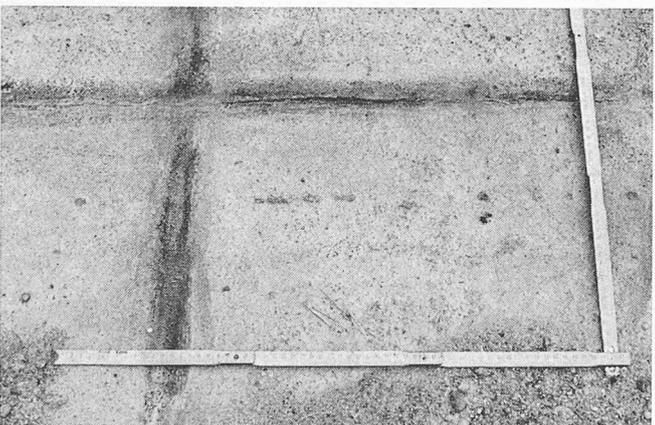
In der bituminösen Dachhaut sind die Umrisse der darunterliegenden Wärmedämmplatten deutlich abgezeichnet. Sichtbar sind Wülste, Anrisse und vereinzelt auch durchgehende Risse in der Dachhaut, die über den teilweise

Dachhautoberseite, Schutzschicht Sand und Kies entfernt. Geradlinig verlaufende Wülste und Risse in der Dachhaut über den Fugen der Wärmedämmplatten

offenen Fugen der Wärmedämmplatten liegen. Die Unterseite der Dachhaut ist über den Fugen feucht, in der Fläche ist sie mit den Wärmedämmplatten verbacken.

Die beschädigte Dachhaut wurde entfernt, die lose verlegten Platten ausgebaut und getrocknet. Die Dampfsperre musste nicht ersetzt werden und diente während der Sanierung als Regenschutz. Die noch verwendbaren Platten wurden vollflächig auf die Dampfsperre aufgeklebt. Nach Aufbringen einer Trennlage aus einseitig korkbestreuten Glasvlies-Dichtungsbahnen wurde eine neue, dreilagige Dachhaut, bestehend aus Bitumen-Dichtungsbahnen der Sorten V60, J2 und F3 mit zwei Zwischenstrichen und einem Deckstrich aus Heissbitumen, eingebaut.

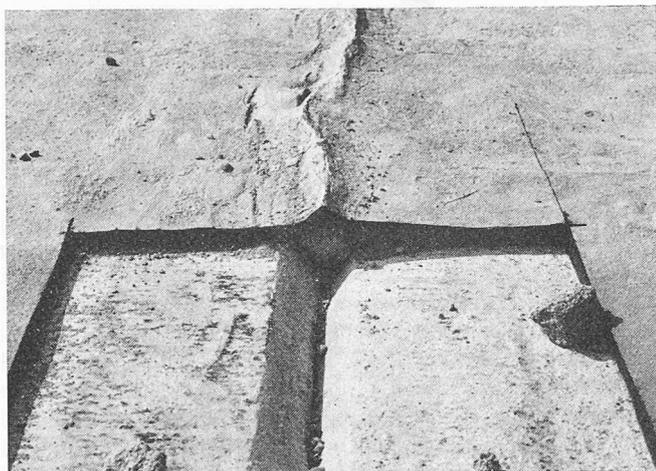
Sondierstelle; Wulst mit seitlichen Anrissen in der Dachhaut über der Deckenplattenfuge, Wulstverlauf entlang den Plattenschmalseiten, Fugenmörtel abgelöst und emporgedrückt

Die Wulstbildungen mit den seitlichen Anrissen in der Dachhaut über den Fugen wurden durch Bewegungen der Deckenplatten verursacht. Messungen ergaben, dass Bewegungen im Bereich der Fugen vorwiegend an den Schmalseiten der Platten erfolgen, dort, wo auch die Wulstbildungen am häufigsten sind. Die Deckplatten bewegen sich ruckartig und vorwiegend in Abhängigkeit der täglichen Temperaturdifferenzen. Bei Temperaturdifferenzen von beispielsweise 30 °C ergaben sich Bewegungen bis zu 2 mm. Durchbiegungen der Platten infolge Lastwechsel (Wasser/Schnee) bewirken eine Verschiebung der oberen Kante bei den Plattenschmalseiten. Diese Bewegungen sind eher gering und für den Schaden nicht von primärer Bedeutung. Eine zusätzliche Schwächung der Dachhaut erfolgte auch durch die, an deren Unterseite auskondensierende Feuchtigkeit im Bereich des Fugenmörtels.

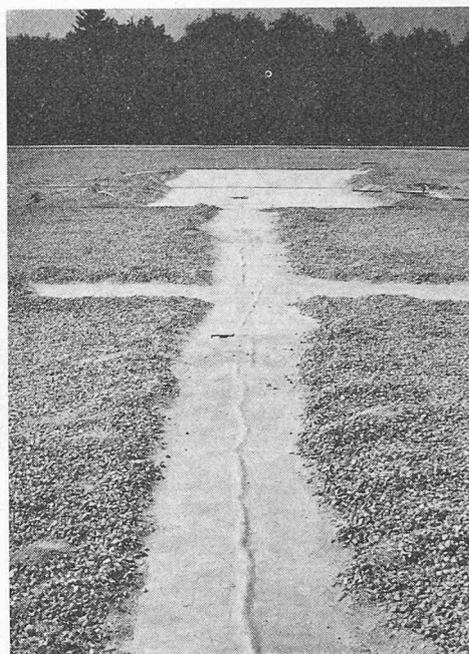
Die Dachhaut weist geradlinig verlaufende Wülste mit seitlichen Anrissen auf. Im Bereich dieser Wulstbildungen sind in der Dachhaut durchgehende Risse festzustellen. Die

(rechts) Dachaufsicht, Schutzschicht Sand und Kies örtlich entfernt; geradlinig verlaufender Wulst in der Dachhaut

Wülste liegen über den Fugen der Deckenplatten, vorwiegend entlang den Plattenschmalseiten. Unter den Wülsten ist die V-förmige Vermörtelung von den Fugenflanken der Deckenplatten abgelöst und örtlich emporgedrückt. Über den Plattenfugen ist die Dachhautunterseite örtlich feucht.

Wegen dem empfindlichen Lagergut mussten bei den Sanierungsarbeiten weitere Wassereinträge vermieden werden. Die ursprüngliche Dachhaut wurde deshalb nicht entfernt, sondern als provisorische Abdichtung weiterbenutzt. Die beschädigten Partien wurden mit einer Bitumen-Dichtungsbahn mit hoher Reißfestigkeit überdeckt und seitlich abgeklebt. Die neue Dachhaut, ein System aus kunststoffmodifizierten Bitumen-Dichtungsbahnen, ist durch Trennschichten vom ursprünglichen Belag abgelöst. Als Trennschichten wurden eine Lage Ölpapier und eine darauf lose verlegte, auf der Unterseite mit Korkkörnern bestreute Bitumen-Dichtungsbahn, verwendet.

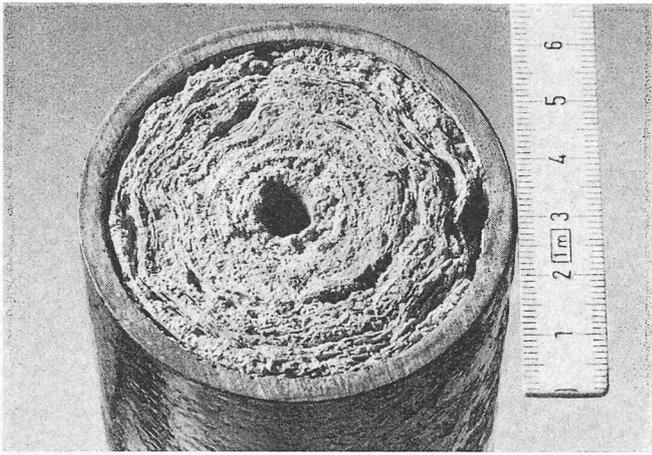
Querschnitt durch Ablaufleitung; Stahlrohr, Innendurchmesser 60 mm, gefüllt mit starken Kalksinterkrusten

Die Dachwasserablaufleitungen sind teilweise so verkrustet und verstopft, dass kein Wasser mehr abfließen kann. Beim abgelagerten Material handelt es sich vorwiegend um Calciumcarbonat, das sich in den Ablaufrohren krustenartig angelagert hat. Da Notüberläufe fehlen, wurden die Winkelbleche örtlich überstaut, und das Wasser konnte in das Gebäude eindringen.

Ablagerungen der festgestellten Art entstehen durch Calciumhydroxid, das durch Regenwasser aus dem Zementüberzug ausgelaugt wird und sich bei Zutritt von Luftkohlenensäure als schwerlösliches Calciumcarbonat, vorwiegend bei den Abläufen und bei den vertikal und auch horizontal verlaufenden Leitungen anlagert. Die Ablagerungen wurden durch die unterseitig sehr porösen Zementüberzüge intensiviert.

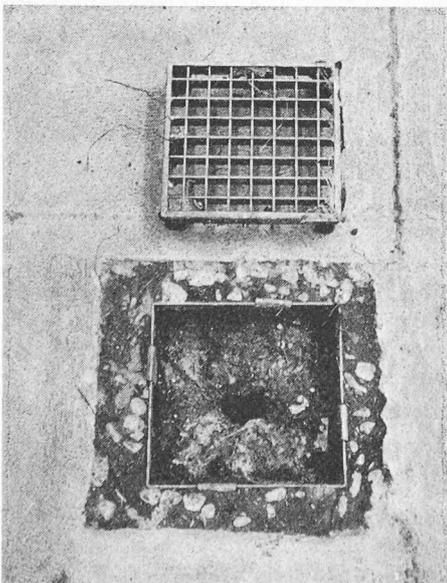
Dachwasserablauf, Gitterrost entfernt; Einlauftrichter stark verkrustet und verstopft

Reinigung nicht in Frage. Zur Sanierung wurde deshalb ausserhalb des Gebäudes ein neues, unabhängiges Entwässerungssystem erstellt.

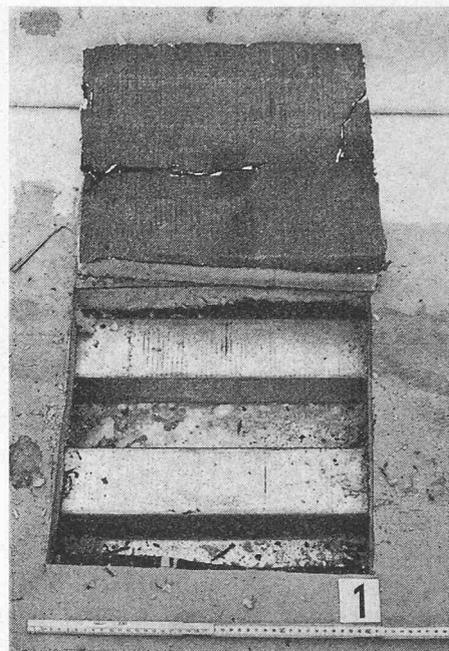
Während eines Sturmes wurden örtlich der Dachbelag, die Randbleche und eine Lichtkuppel von der Tragkonstruktion (Profilbleche) abgehoben. Probeöffnungen zeigten, dass die Dampfsperre nicht auf dem Profilblech aufgeklebt, und somit der Dachbelag nicht mit der Tragkonstruktion verbunden war. Beim Abheben wurden Dachhaut und Dampfsperre beschädigt.

Der nicht beschwerte, wenig träge Dachbelag konnte wegen der fehlenden Verklebung zwischen Dampfsperre und Profilblechdecke von der Tragkonstruktion abgehoben werden. Die Schäden entstanden vor allem in jenem Bereich, wo bei Stürmen grössere Windsogkräfte zu erwarten waren. Dabei traten sehr grosse, kurzfristige Windsogkräfte auf, rechnerisch bis zu  $220 \text{ kp/m}^2$ . Nach neueren Untersuchungen können die wirklichen Kräfte jedoch wesentlich grösser sein.

Sondierstelle, ganzer Dachbelag bis auf die Tragkonstruktion durchgeschnitten und aufgeklappt; Dampfsperre gerissen und mit dem Profilblech nicht verklebt

Im Bereich der Schäden musste der ganze Dachbelag über der Profilblechdecke ersetzt und die Randbleche und Lichtkuppeln zusätzlich befestigt werden. Aus Sicherheitsgründen wurde der Dachbelag durch eine Kiesschicht und im Bereich extremer Sogkräfte zusätzlich durch Zementschrittplatten beschwert.
