# Das Erdbeben im Friaul vom 6. Mai 1976 - Beanspruchung und Beschädigung von Bauwerken

# Das Erdbeben im Friaul vom 6. Mai 1976 — Beanspruchung und Beschädigung von Bauwerken

Von E. Glauser, H. Gugerli, E. Heimgartner, B. Rast und R. Sägeser, Zürich

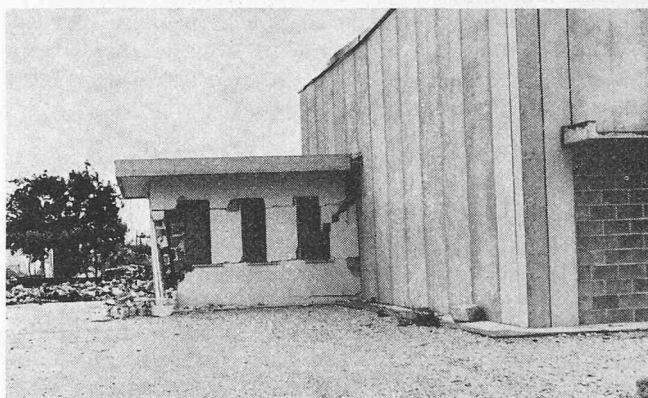
Bild 21. Vorfabrizierte Lagerhalle mit Backsteinanbau in Gemona. Tragskelett der Halle unbeschädigt. Steinwand bei Aufprall an steifen Anbau leicht eingedrückt. Dach des Anbaus durch die Impulsbelastung infolge ungenügender Fugenbreite abgesichert und weggeschoben

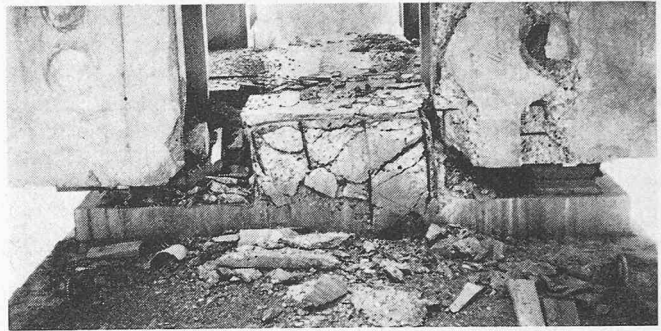
Bild 23. Autobahnbrücke mit 32 Feldern über den Tagliamento. Auflager der vorfabrizierten Träger auf massiven Pfeilerscheiben. Betonabplatzungen an den Trägern und vollständig zerstörte Auflagerkonsole infolge Anpralls des durch das Beben beschleunigten Trägers. Linker Brückenträger vom Auflager abgerutscht

Auch hier konzentrierte sich die Erdbebenbeschädigung auf die *Auflagerbereiche*, die sehr stark in Mitleidenschaft gezogen wurden (Bild 23). Die grossen Verschiebungen der einzelnen Brückenfelder in Längsrichtung führten zu Betonabplatzungen an den Längsträgern und zerstörten Lagerkörper und Anprallkonsolen. Die hohen Widerlagermauern wurden durch den Anprall der Endfelder stark zerrissen.
