Die Erdbeben im Friaul zwischen dem 6. Mai und dem 15. September 1976

Charakterisierung der Erschütterungen, Verhalten von bebengeschädigten Bauwerken bei erneuten Erdstößen

Von E. Heimgartner und E. Glauser, Zürich

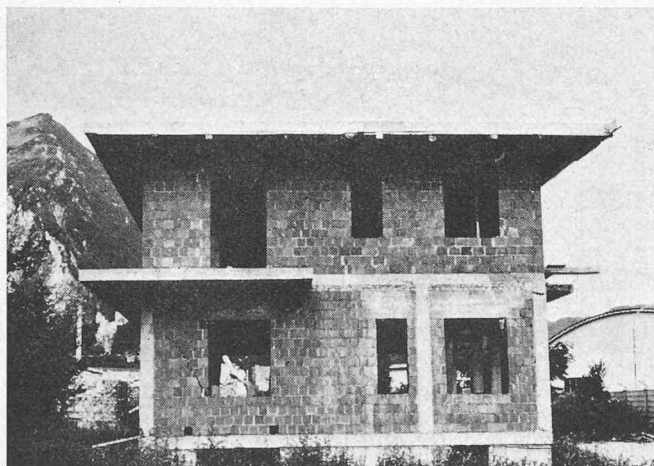
Bild 6 (nach dem 6. Mai). Links: Rohbau in Gemona mit auf drei Seiten offenem Erdgeschoss und darüberliegendem Wohngeschoss. Das Traggerüst des Erdgeschosses besteht aus Stahlbetonstützen, die auf einer Schmalseite mit Backsteinwänden ausgefacht sind. Das Obergeschoss wurde ausschliesslich in Backstein aufgemauert. Infolge der Erdbebenbelastung verdrehte sich das Gebäude im Erdgeschoss um die ausgefachte Stirnwand. Die Einspannstellen der Stahlbetonstützen in die Keller- und Erdgeschossdecke wurden stark beschädigt. Die Backsteinwände auf der Stirnseite im Erdgeschoss wurden leicht durchgerissen, das Obergeschoss blieb unbeschädigt

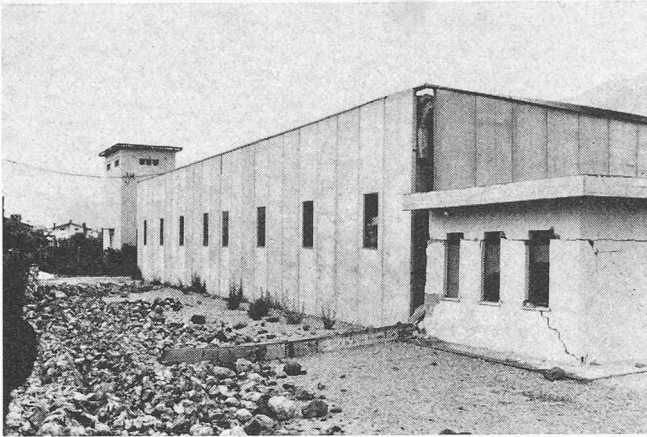
Bild 8 (nach dem 6. Mai). Links: Vorfabrizierte Halle mit Backsteinanbau in Gemona. Das Tragskelett der Halle ist unbeschädigt, dagegen wurden die Betonelemente der Seitenwand beim Aufprall an den steifen Anbau leicht eingedrückt. Die Kunststoffmasse der Wandfugen wurde infolge der grossen Verformungen zerrissen. Das Dach des Anbaues ist durch die Impulsbelastung des Anpralls infolge ungenügenden Bauwerkabstandes auf Fensterhöhe abgesichert und weggeschoben worden

durch die Zerstörung energieabsorbierender Bauteile wie Kittfugen (Bild 8, 9) erheblich verschlechtert, wodurch das Bauwerk eine kleinere Dämpfung erfuhr und unter der erneuten Bebenbeanspruchung daher grössere Verformungen erlitt. Die Gebäude mit schwer zerstörten Backsteinwänden oder Schäden an der Tragstruktur zeigten eine stark verminderte Tragfähigkeit unter erneuter Erdbebenbelastung. Die Gebäude erfuhren weitergehende Verschiebungen der zerstörten Bauteile, die oft zu lokalen Einbrüchen führten (Bild 10, 11), oder es stürzte sogar das ganze Gebäude ein (Bild 12, 13).

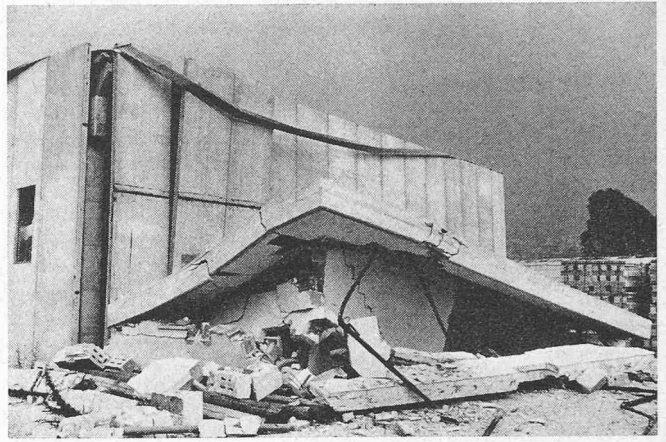
Bild 9 (nach dem 15. Sept.). Rechts: Vorfabrizierte Halle mit eingestürztem Anbau. Das Tragskelett der Halle erfuhr infolge der erneuten Bebenbelastung Schäden an den Einspannstellen der Stützen und den Auflagern der Riegel. Die Fassadenplatten der Seitenwand wurden durch den erneuten Anprall stark eingedrückt, der Anbau selber stürzte ein. Die gegenüber dem ersten Beben grösseren Verschiebungen sind auf die verminderte Struktursteifigkeit infolge der Zerstörung einer Betonhohlsteinwand und der Fassadenfugen zurückzuführen

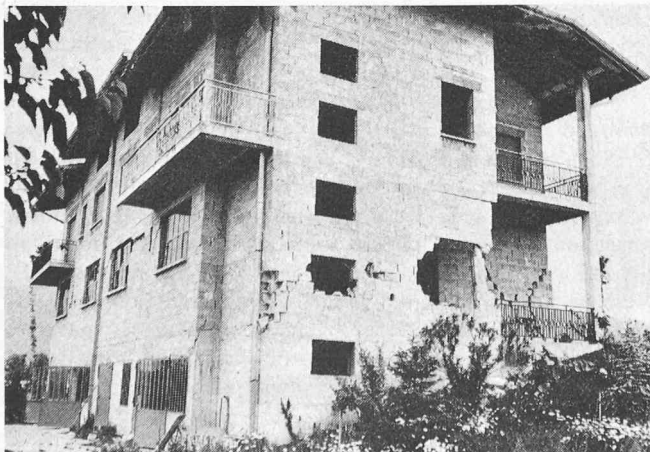
Bild 10 (nach dem 6. Mai). Links: Wohnhaus mit Werkstatt bei Artegna mit Kellergeschoss in Stahlbeton und zwei Stockwerken in Betonhohlsteinen. Die Stirnwände der Eingangsseite erlitten infolge der hohen Schubbeanspruchung kreuzförmig verlaufende klaffende Diagonalarisse, die teilweise zu Mauerwerkseinbrüchen führten. Die hochbeanspruchten Fensterpfosten der Längsfassade wurden stark durchgerissen

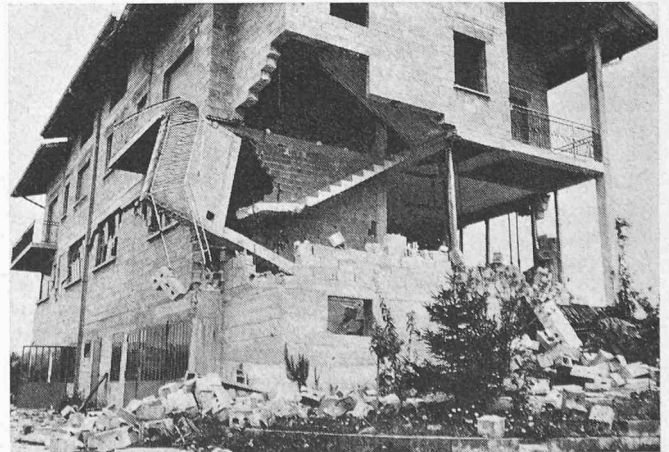
Bild 11 (nach dem 15. Sept.). Rechts: Wohnhaus mit Werkstatt bei Artegna nach erneuter Bebenbeanspruchung. Infolge der weiteren Bebenbelastung stürzte die Stirnwand im Mittelgeschoss ein. Die Tür- und Fensterpfosten der Längswände wurden zermalmt und brachen teilweise ein. Die Schubfestigkeit dieser Betonhohlsteinwände war gering, da der Mörtel in den Lagerfugen keine Verzahnung der übereinanderliegenden Schichten bewirkte

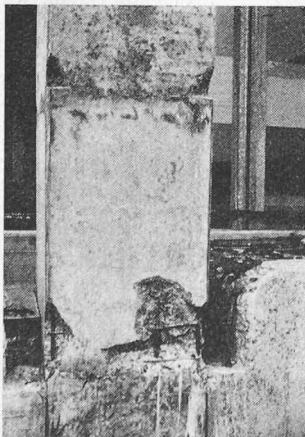
Bild 14 (nach dem 15. Sept.). Stützenfuss der Möbelfabrik Fantoni in Rivoli di Osoppo. Mit der Reparatur des durchrissenen Stützenfusses wurde eine Wiederherstellung der ursprünglichen Tragfähigkeit angestrebt. Die erneute Bebenbelastung bewirkte gleichartige Schäden wie beim ersten Erdstoss, die reparierten Einspannstellen der Stützen wurden neu durchrissen, und der Beton platzte in den höchstbeanspruchten Bereichen ab

Wiederherstellung: Bei lokal begrenzten Schäden an der Tragstruktur sowie durchrissenen Backsteinwänden wurde mit der Reparatur eine Wiederherstellung des ursprünglichen Zustandes angestrebt (Bild 14). Dadurch sollte nicht nur das Bauwerk wieder benützbar, sondern auch die ursprüngliche Tragfähigkeit gegenüber Erdbebenbelastung wiederhergestellt werden. Eine Verbesserung des Tragverhaltens war mit diesen Reparaturmassnahmen nicht beabsichtigt, der vorhandene Schutz gegenüber Erdbeben wurde als genügend beurteilt. Durch die erneute Bebenbelastung konzentrierte sich die stärkste Beanspruchung naturgemäss wieder auf die gleichen Bauteile, und es resultierten wieder gleichartige Schäden (Bild 14). Die durchgeführten Reparaturarbeiten bewirkten jedoch, dass das Bauwerk nicht weitergehende Zerstörungen erlitt und damit genügenden Schutz gegen Einsturz bot.

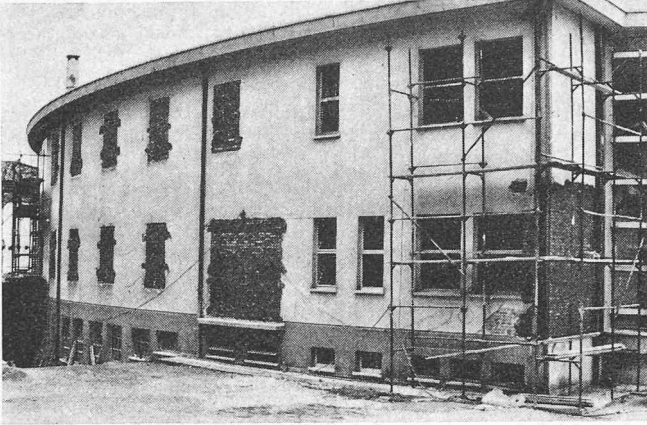
Bild 15 (nach dem 15. Sept.). Geschäftshaus SBUELZ in Tricesimo. Zur Verstärkung des Tragverhaltens wurden die Tür- und Fensteröffnungen ausgemauert. Das Schwingungsverhalten des Gebäudes wurde derart verbessert, dass bei der erneuten Bebenbeanspruchung, im Gegensatz zu den Zerstörungen während des Bebens vom 6. Mai 1976, kaum weitere Schäden auftraten
