Geotechnische Probleme beim Neubau des Gymnasiums Biel

Von Ulrich Schär, Bern/Zürich

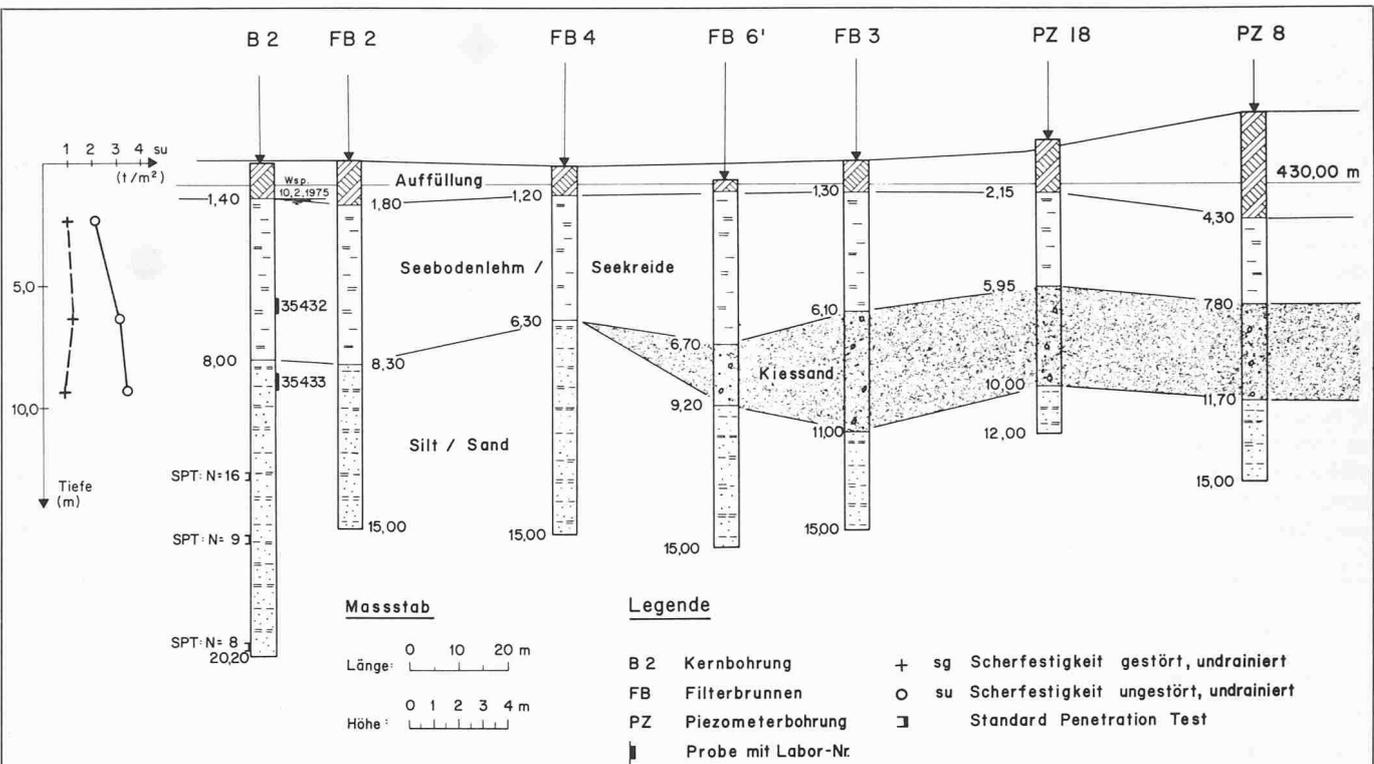
Bild 3. Geotechnischer Schnitt W-E mit eingezeichnetem Kiessandhorizont

Aus den durchgeführten Untersuchungen war zu erkennen, dass unter einer bis 3 m mächtigen Schicht von Zivilisationsschutt, einige Meter Seekreide und Seebodenlehm (Kornverteilungen s. Bild 5) und darunter ein mächtiger Silt/Sand-Komplex allgemein geringer Lagerungsdichte anstehen. Wie aus Bild 3 hervorgeht, resultierten dabei bis in die Tiefe von rund 20 m lediglich SPT-Werte von knapp 10 Schlägen je 30 cm Eindringung der Hohlsonde in den siltig-sandigen Untergrund. Wie im Verlaufe der ersten

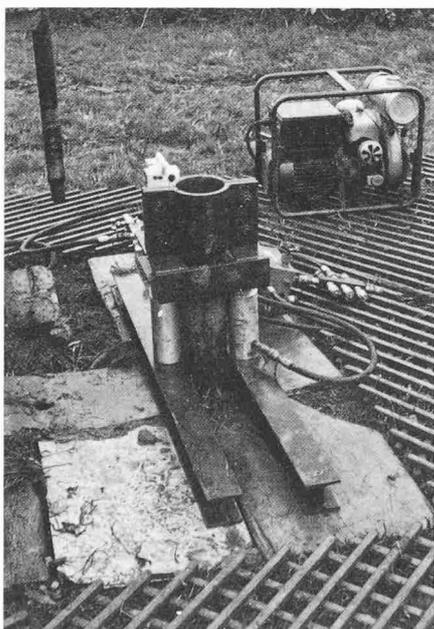
Bild 7. Durchführung von Mantelreibungsvorversuchen am Futterrohr von Kernbohrung B 2. Bildmitte die synchron laufenden hydraulischen Pressen

- Doppelte Verspannung des Pfahles im Kiessand und Silt/Sand durch Rammverdrängung und Injektion und damit Mobilisierung eines Höchstmasses an Mantelreibung («schwimmende» Pfählung!). (Wie die Mantelreibungsversuche in der Sondierphase (siehe Bild 7) ergaben, war ohne «Bodenverbesserung» keine grosse Mantelreibung vorhanden).

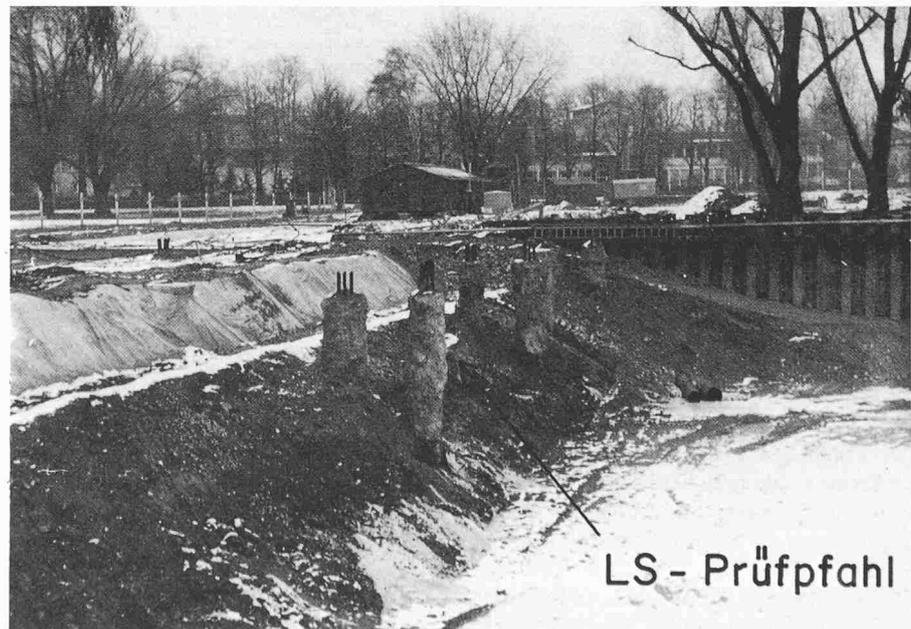
Bild 8. Im Zuge des Aushubs ausgegrabene Zeissl- und LS-Pfähle der Probelastungsversuche. Links im Bild die mit Plastik abgedeckte Böschung des Vorausshubs, welcher in der ersten Bauphase zur Ableitung des Schmutzwassers aus der Auffüllschicht diente (s. auch Bild 10)

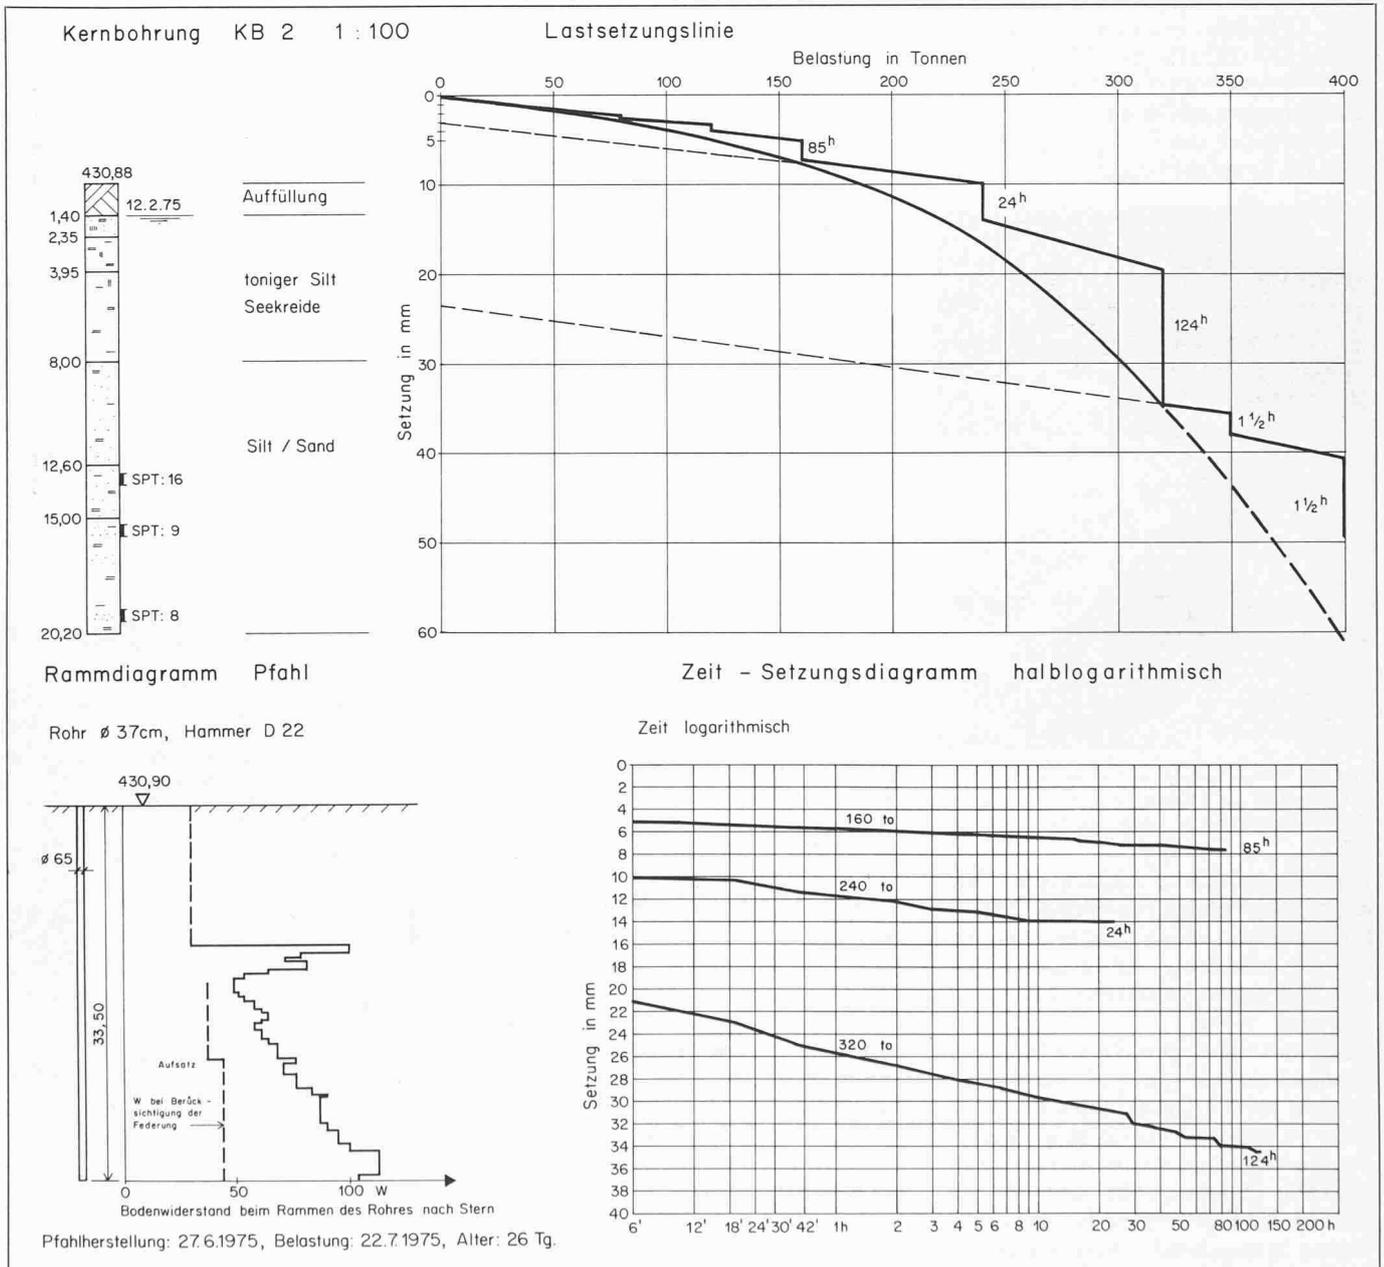
Bild 9. Probebelastung Injektions-Ort beton-Ramppfahl Typ LS ab Terrainoberfläche vor Baubeginn (Pfahllänge 33,50 m, Durchmesser 0,65 m)

können die Ergebnisse der Pfahlbelastungsversuche bei den erwähnten ungünstigen Randbedingungen als sehr zufriedenstellend bezeichnet werden. Wie aus dem Lastsetzungs- und Zeitsetzungsverlauf des 33,50 m langen LS-Druckpfahls in Bild 9 hervorgeht, war bei der Nennlast von 160 t eine Pfahlsetzung von rund 7 mm und bei der erforderlichen Prüflast von 320 t eine solche von 35 mm zu verzeichnen, was ziemlich genau der Vorausberechnung nach der Methode von Cambefort-Casasán entsprach. Die Pfahlbelastung erfolgte 26 Tage nach der Pfahlherstellung. Das allfällige Auftreten von Porenwasserspannungen im den Pfahl umgebenden Untergrund zufolge der Rammung wurde mittels in verschiedenen Tiefen versetzten Gebern (Quarzkernen) überprüft. Es konnten dabei keine nennenswerten Porenwasserüberdrücke festgestellt werden. Ein Blick auf Bild 9 (Zeit-Setzungsdiagramm) zeigt ausserdem, dass beispielsweise bei einer Belastung von 240 t (also der 1,5fachen Nennlast) das nach Norm SIA 192 (Punkt 4.57.5) geforderte Kriterium bezüglich des Abklingens der Setzungen erfüllt war. Ein Vergleich des LS-Druckpfahls mit dem LS-Zugpfahl bezüglich der Anteile

Mantelreibung und Spitzenwiderstand ergibt, dass bei den betreffenden Probelastungsversuchen mindestens rund 60% Mantelreibung und maximal etwa 40% Spitzenwiderstand mobilisiert worden sind.

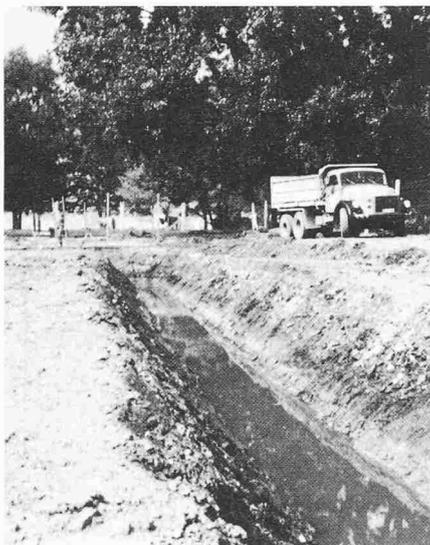
Bild 10. Voraushubgraben auf der Nordseite des Spezialtraktes zur Ableitung des in der Auffüllung (Kehricht) vorhandenen, isolierten Schmutzwassers

- «schwimmende» Pfahlgründung ohne die Möglichkeit der Mobilisierung eines nennenswerten Spitzenwiderstandes;
- Leerpumpen des mit Zivilisationsschutt und Schmutzwasser gefüllten Beckens über dem Seebodenlehm vor dem eigentlichen Baugrubenaushub mittels einer vorgängig zu erstellenden Ringdrainage (Bild 10);
- Druckentlastung des Grundwassers vor dem vollständigen Aushub zur

Ringdrainage in einem Voraushub bewährt. Da die Durchlässigkeit des betreffenden Materials örtlich unterschiedlich war, standen zusätzlich an bestimmten Stellen auch lokale Pumpensümpfe kurzfristig in Betrieb. Zur Druckentlastung des Grundwassers wurden Filterbrunnen ausgeführt. Ihre Zahl und Lage ist aus Bild 2 ersichtlich. Ihre Tiefe betrug durchwegs 15 m. Gebohrt wurden sie mit einem Durchmesser von 700 mm. Filterrohre fanden sol-

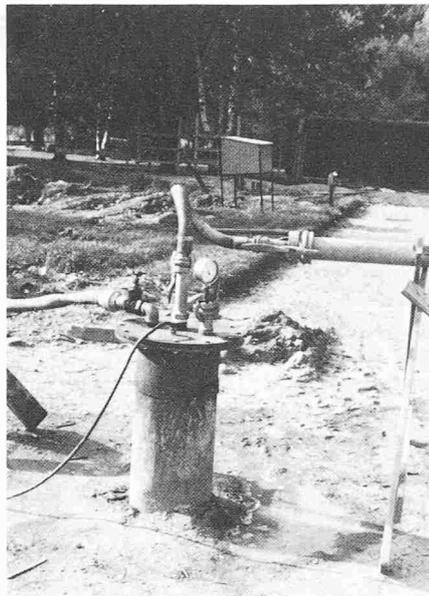
Bild 11. Filterbrunnen zur Grundwasserdruckentlastung mit aufgesetztem Kopf für Vacuumhilfe

che von \varnothing 350 mm mit 3 mm Wandstärke Verwendung. Als Filtermaterial wurde eine Mischung von Kiessand 1-3 mm und 3-6 mm im Verhältnis von 1:1 eingebaut. Da nach den Kleinpumpversuchen bzw. der beschränkten Durchlässigkeit des Silt/Sand-Untergrundes eine reine Schwerkraftentwässerung nicht ohne Risiken namentlich bezüglich der Brunnenversandung war, erfolgte zusätzlich eine Ummantelung der Schlitzbrückenfilterrohr-Abschnitte mit einem feinen Tresengewebe des Typs NY 425 HC. Erwartet wurde im Bereich des kiesfreien, siltig-sandigen Untergrundes eine maximale Brunnenfördermenge von rund 40 l/min, was in der Folge auch mehr oder weniger zutraf. Bereits aus unserer Baugrunduntersuchung wurde erkennbar, dass eine nennenswerte Grundwasserdruck-Entlastung, wie sie zur Gewährleistung der erforderlichen hydraulischen Stabilität der Baugrube er-

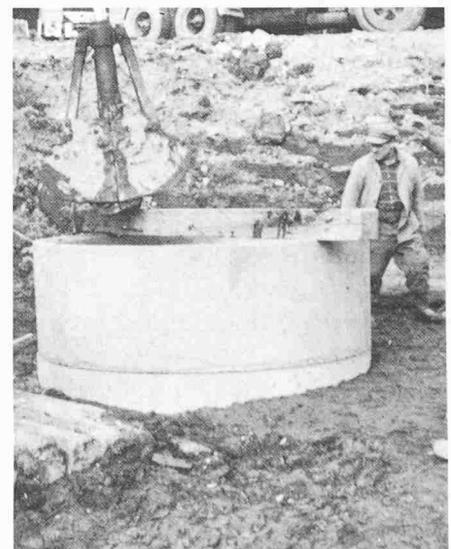
Bild 12. Erstellung eines Grosspumpensumpfes in der Baugrube Deutsches Gymnasium. Unter Aushub im Rohrrinnern, mittels Greifer, werden die Rohre bis rund 3 m in den wasserführenden Schotter abgesenkt. Die Pumpenmenge aus diesem Schacht betrug im Maximum rund 7000 l/min

weitere drei Filterbrunnen und Ende April 1976 (nach Erstellung des Injektionsschirms, siehe weiter unten) ein zweiter Grosspumpensumpf (PS 2, siehe Bilder 2 und 12) abgeteuft. Die maximale Grundwasserpumpmenge betrug nunmehr etwa 13 000 l/min.

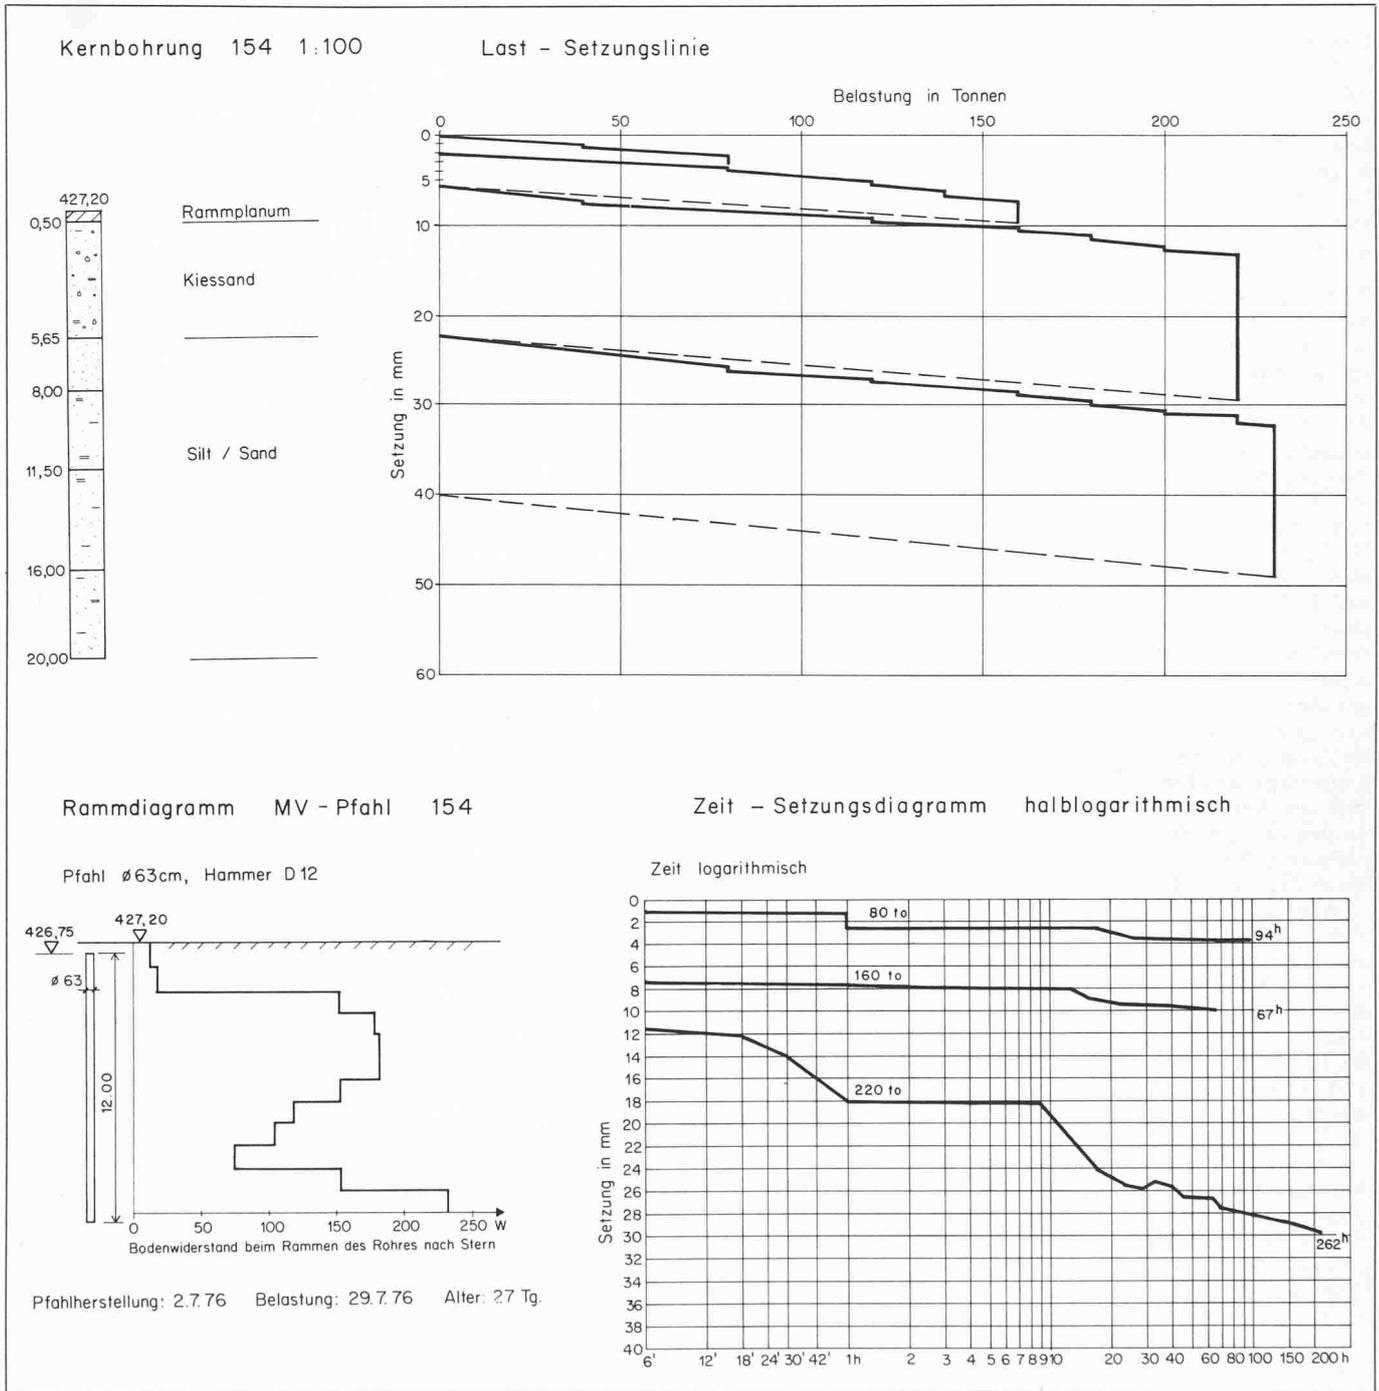
Bild 13. Pfahlbelastungsversuch Injektions-Rammpfahl Nr. 154 des Typs MV im Zuge der Erstellung der Pfählung (Pfahllänge 12,00 m, Durchmesser 0,63 m)

liegt im Bereich des mehrfach erwähnten, wasserführenden Kiessandes – in positivem Sinn beeinflusst worden sein, da es sich beim Prüfpfahl um einen Injektionspfahl handelte. Gesamthaft aber erfüllte Pfahl 154 die Bedingung zweifacher Sicherheit gegen Bruch bei

Bereich der Pfahlspitze des MV-Pfahles 154 (12 m ab OK Planum) zeigte der Schleuderbetonpfahl \varnothing 35 cm Eindringen je Hitze von 12–15 cm. Diese Zahl verminderte sich – wie erwähnt – über die folgenden 10 Rammeter gleichmässig auf 10 cm je Hitze, was die

einer Nennlast von 160 t nicht. Zu Vergleichszwecken wurde in der Folge ungefähr an derselben Stelle ein konischer Fertigbetonpfahl \varnothing 35 cm gerammt. Dieser erreichte nun – allerdings mit einem Bären des Typs D 22 (im Gegensatz zum D 12 beim MV Pfahl 154) gerammt – ohne besondere Schwierigkeiten eine Tiefe von 21,40 m, wobei hier die Endeindringen je Hitze 10 cm betragen, was einer ungefähren Bruchlast nach Stern von 145 t entspräche. Im

relativ hohe Lagerungsdichte des Silt/Sand-Untergrundes an der betreffenden Stelle bestätigte. Nach dem wechselhaften Ablauf der Pfählung des Schultraktes des Neuen Gymnasiums Biel blieb die Frage nach der nunmehr effektiv vorhandenen Sicherheit offen, weil die ursprünglichen Prinzipien teilweise notgedrungen aufgegeben werden mussten. In diesem Zusammenhang sei daran erinnert, dass – bei gelegentlich geringen Pfahlabstän-
