# Renovationen und Sanierung der Barfüsserkirche

## Ingenieurarbeiten

Von Alfred Jaggi, Basel

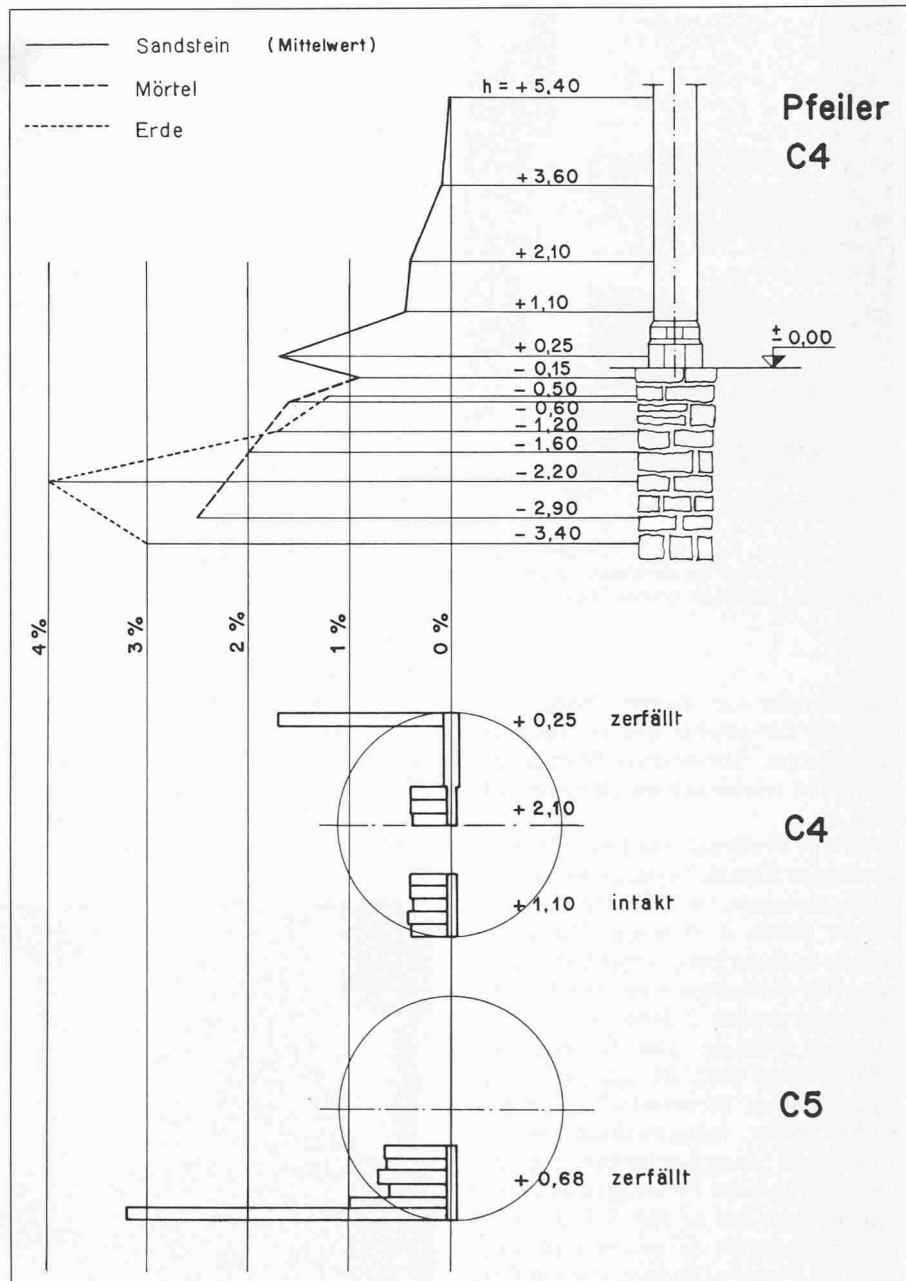
Zusätzliche chemische Analysen des *Kantonschemikers Basel-Stadt* erlaubten, die *Salzkonzentration von unten nach oben* und von der Oberfläche ins Innere der Pfeiler zu verfolgen (Bild 5). Der hohe Salzgehalt in Bauteilen, die erst nach 1890 errichtet wurden, die somit nie mit dem gelagerten Salz in Berührung kamen, war ebenfalls sehr aufschlussreich. Im Mörtel der Heizkanäle fand man z. B. einen Salzgehalt von 24,2 Gewichtsprozente. Aufgrund dieser Fakten kann folgender Vorgang rekonstruiert werden:

Bild 5. Salzgehalte in Gewichtsprozente

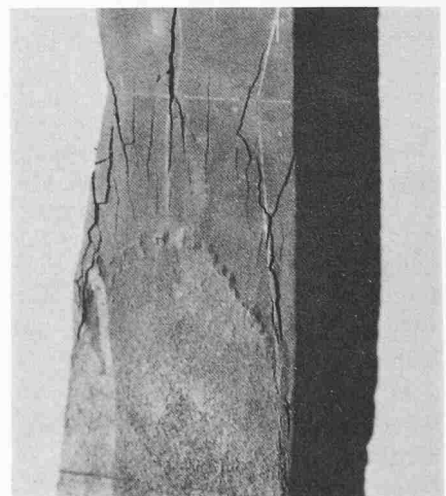
Bild 4. Versuche im Laboratorium der Schweizerischen Rheinsalinen in Schweizerhalle. Das abgebildete Buntsandstein-Prisma wurde am 19. 5. 1964 einen Zentimeter tief in eine Salzsole eingetaucht. Am 5. 1. 1965 konnten die ersten Risse oberhalb der Salzausscheidungen beobachtet werden. Das Bild ist am 29. 6. 1965 aufgenommen worden

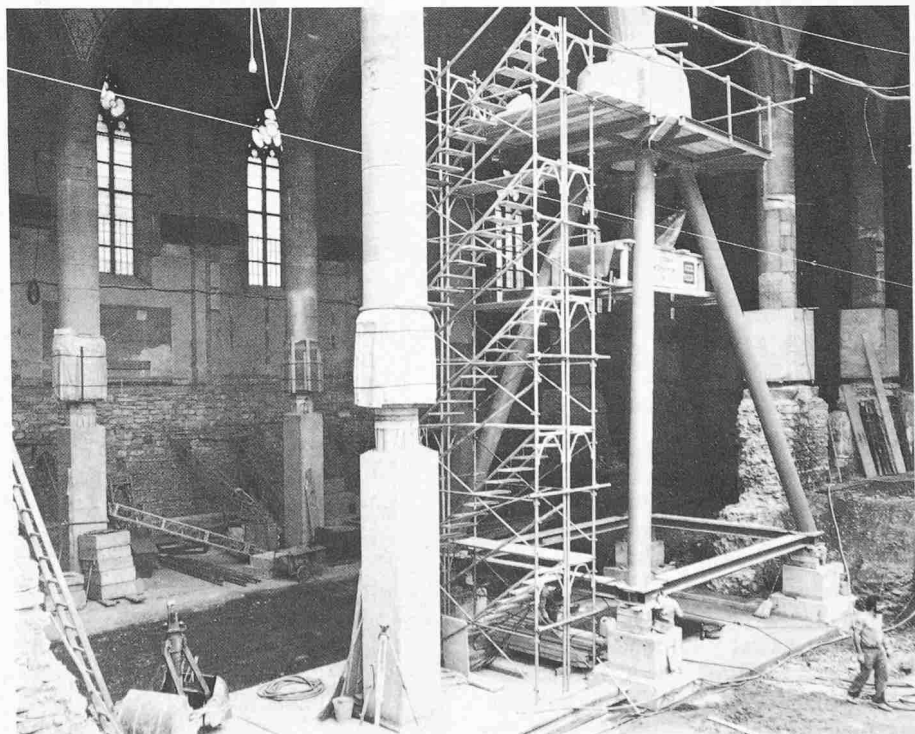
Bild 10. Pfeiler C 4. Gleiche Bauphase wie Bild 9. Im Vordergrund und im Hintergrund links sind die bereits sanierten Pfeiler C 3 bzw. B 3 und B 4 sichtbar. Im Hintergrund rechts erkennt man die gesicherten, aber noch nicht sanierten Pfeiler C 5 und C 6 (Aufnahme: 2.7.76)

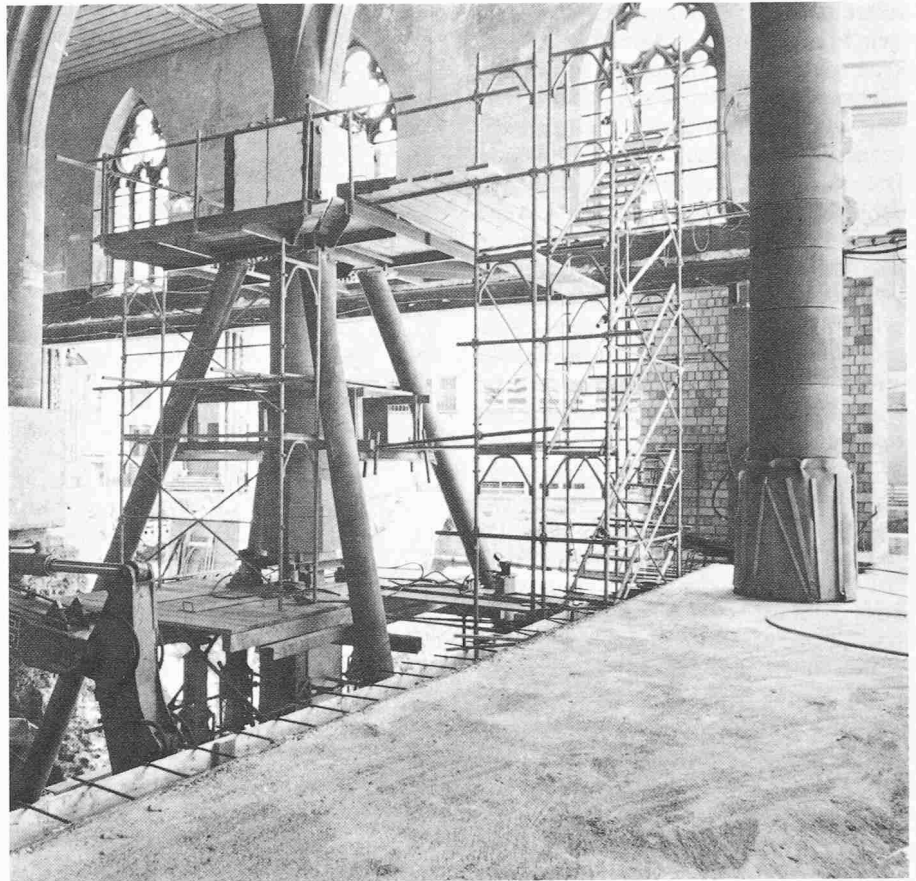
Bild 11. Pfeiler C 4. Der neue Pfeiler ist eingebaut worden. Er muss noch mit Hilfe der Flachpresse unter Druck gesetzt werden. In der Zwischenzeit ist die erste Etappe der Decke über Untergeschoss betoniert worden (Aufnahme: 28.8.76)

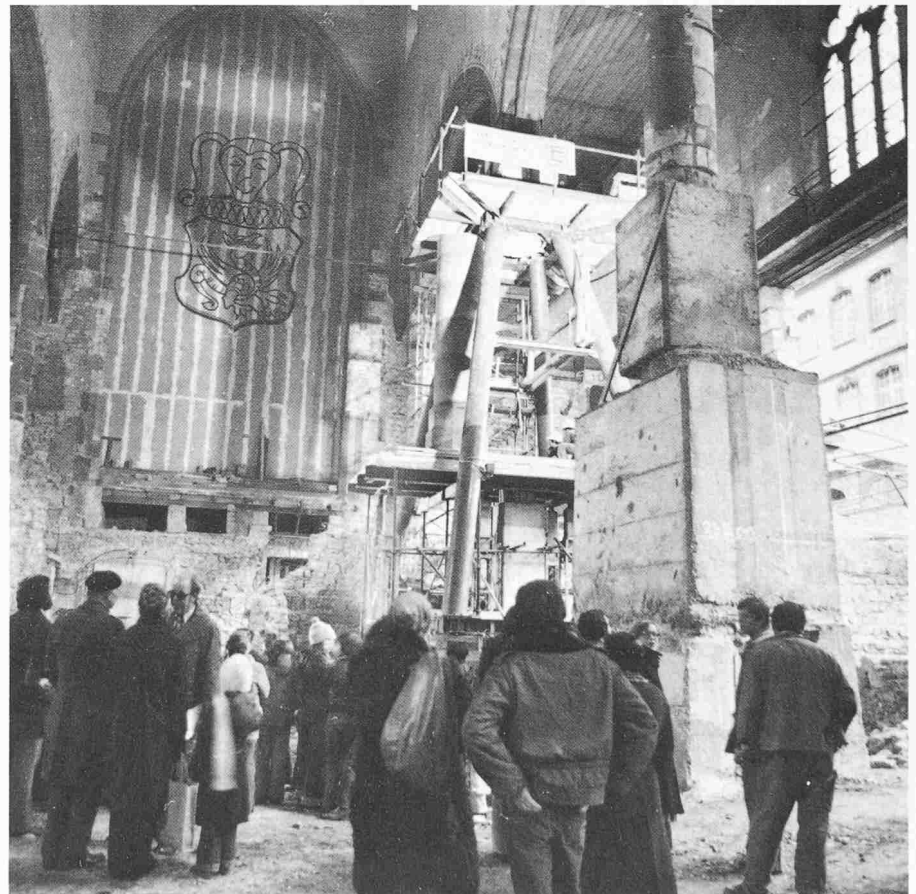
Bild 12. Pfeiler C 7. Der neue Buntsandstein-Pfeiler ist seitlich mit Hilfe eines Pneukranes zusammengebaut worden; nun wird er unter die Trennfuge eingefahren. Eine Schulklasse schaut interessiert zu (Aufnahme: 16.12.76)
